## 2024년 도 문화재위원회

### 제3차 건축문화재분과위원회 회의록

### 1. 완주 송광사 금강문 국가지정문화재(보물) 지정

## 국가지정문화재 등의 지정조사보고서

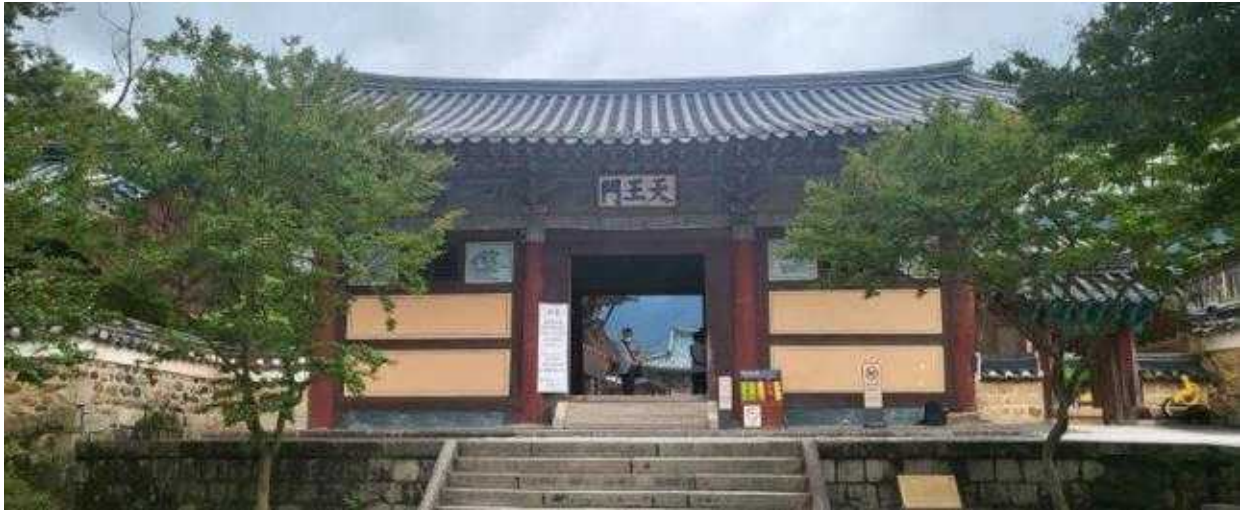
[그림.11] 양산 통도사 천왕문 정면 현황

정면 3칸, 측면 2칸의 평면에 익공계의 맞배지붕 건물로 석축 기단 위에 동향하여 있다. 석축은 이고석 크기의 화강석을 바른층쌓기하고 갑석을 장대석으로 구성하였다. 기단과 석축 사이에 단을 조성하고 바닥면은 박석 깔기로 마감되어 있다. 기단은 화강석을 거칠게 다듬은 장대석을 외벌대로 구성하였다. 배면 기단 모서리는 귀틀석이 사용되었으며, 기단바닥은 연화문 방전으로 마감하였다. 중앙 정칸 내부 통로 바닥은 강회다짐으로 마감하였다.

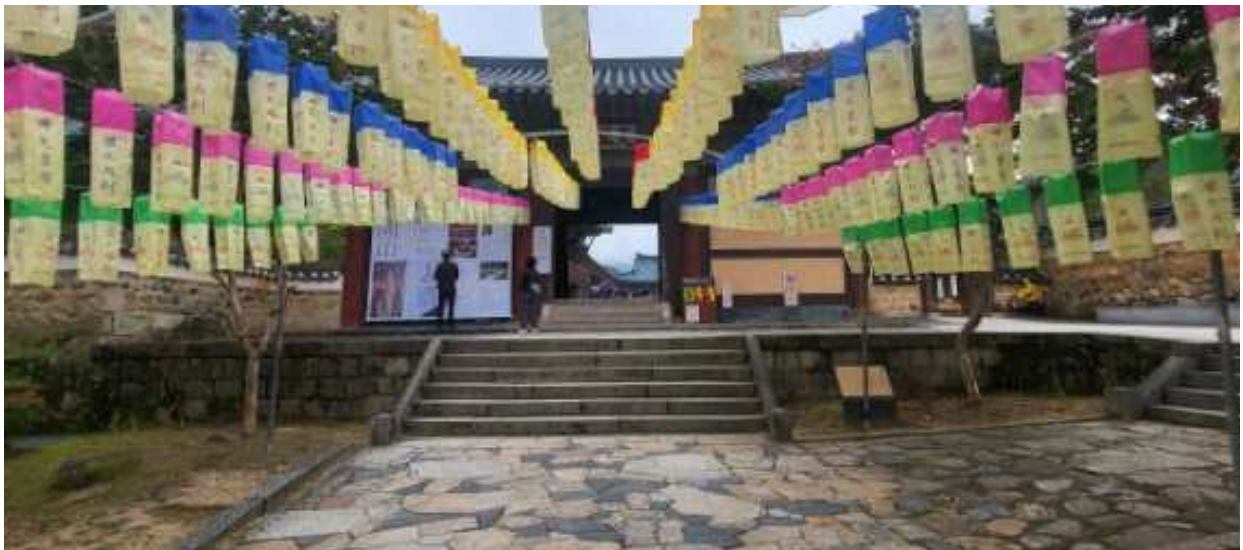
[그림.12] 양산 통도사 천왕문 석축 및 진입계단 현황

중앙 정칸으로 들어가기 위해서 하인방 전면에 3단으로 된 화강석 장대석 계단이 있으며, 계단 측면으로 소맷돌로 구성되어있다. 배면은 화강석 장대석 2단으로 계단이 월방 외부에 구성되어있다. “조선고적도보” 사진자료를 보면 전면에는 3단의 자연석 계단이 설치된 것을 알 수 있다.

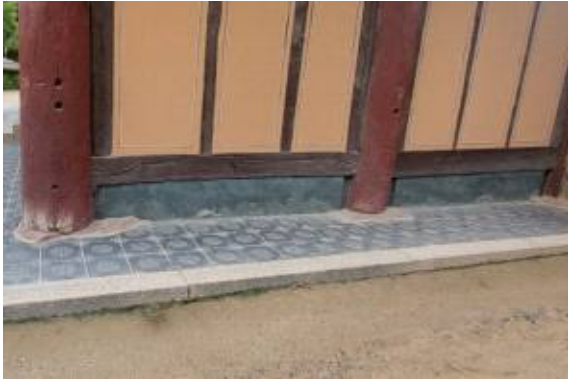
[그림.18] 양산 통도사 천왕문 좌측면 기단 및 초석

주초석은 덩벙 주초로 그 위에 원기둥을 세웠는데 전체 10개소로 전·후 열에 각각 평주 4개소, 좌·우측면 중앙에 고주가 구성되어있다.

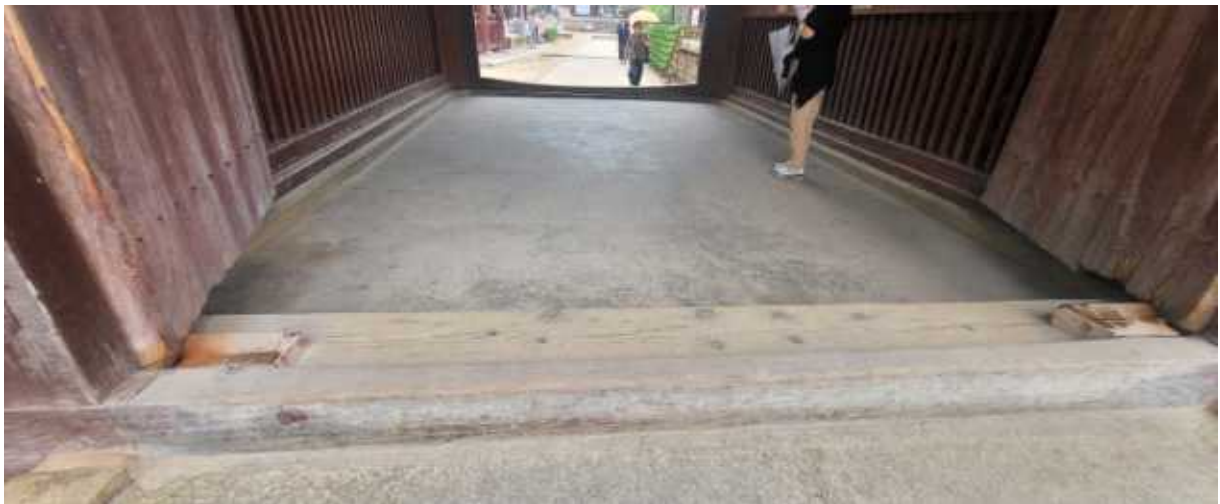
[그림.20] 양산 통도사 천왕문 중앙 통로

내부 중앙 정칸 통로는 강희다짐으로 마감하고 좌·우 퇴칸에는 장마루를 깔고 그 위에 목조 사천왕상(四天王像)을 배치하였다. 동방지국천(持國天)은 칼을 들었고, 북방다문천(多聞天)은 보탑(寶塔)을, 남방증장천(增長天)은 용(龍)을, 서방광목천(廣目天)은 비파(琵琶)를 들고 있다. 사천왕상은 경상남도 유형문화재로 지정되어 있다.

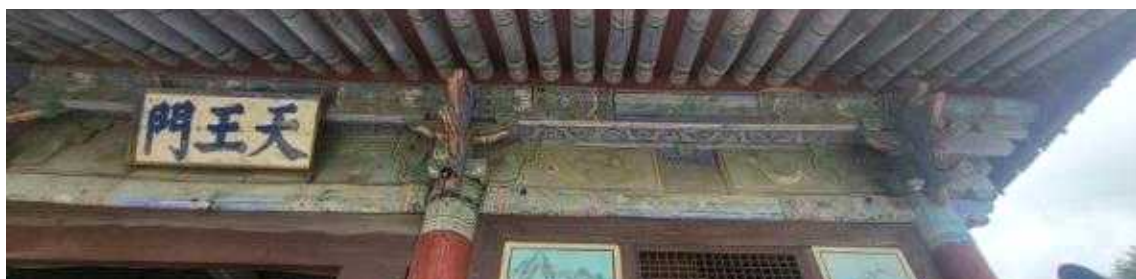
[그림.24] 양산 통도사 천왕문 정면 공포부

천왕문 공포는 도지정문화재 지정 당시 이익공으로 명기되어 있으나, 실제로는 일출목 운공받침 삼익공으로 판단되며 건물 규모에 비하여 다소 간결하게 조각되어 있다. 최하부의 쇠서는 주두 밑에서 기둥머리에 끼운 연화양서형으로 장식하고, 이익공은 연봉양서를 놓고 그 위에 두공과 직교하고 간결하게 치목한 수서와 운공을 얹고 장여와 출목도리를 직교하여 결구하였으며, 내부에는 보 밑받침으로 보아지가 지지하고 있다. 공포의 단순하고 소박한 가구 구조를 보여주는 전형적인 조선 후기 건물로서 당시 건축 양식을 반영한 것으로 건축적 가치가 있다고 사료된다.

화반은 주간 창방에 방형의 판재를 두고 소로를 얹어 상부의 장여를 지지하고 있다. 포벽의 교란 및 뒤틀림 현상으로 인해 변형된 상태이다. 좌·우측면 고주 상부에는 주두를 놓고 대들보를 받치고 있다.

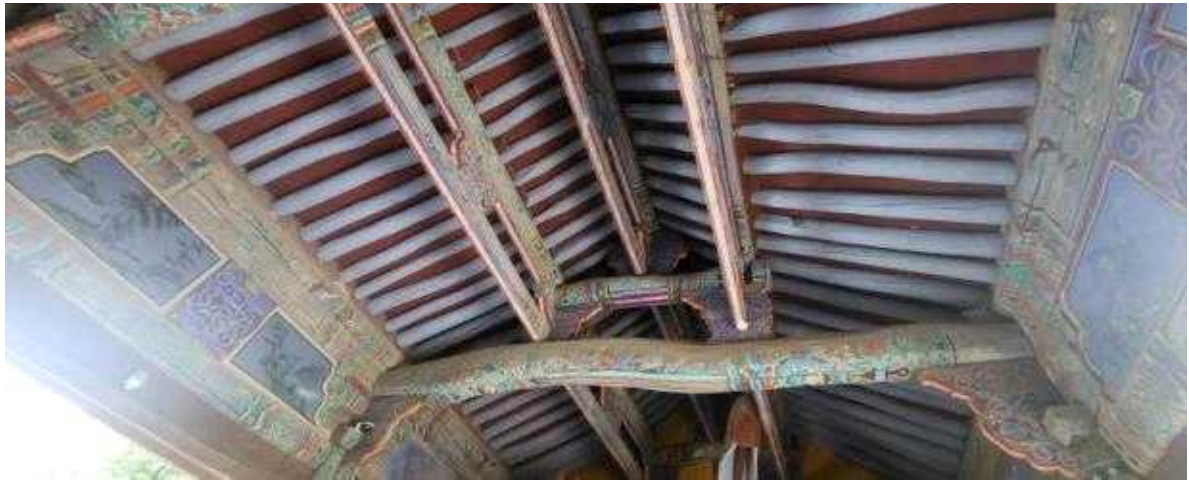
[그림.28] 양산 통도사 천왕문 내부 가구구조

천왕문은 정면 3칸, 측면 2칸의 겹처마 맞배지붕으로 가구구조는 5량가구조로 출목도리, 주심도리, 중도리, 종도리로 구성하고 뜯장여를 대공과 연결시켜 구조보강하였다. 도리 장여와 뜯장여 사이에는 화반으로 장식되었다. 대들보는 자연재를 그대로 사용하고 배 바닥만 부분적으로 치목하여 걸고 도리장여를 받고 있다. 대들보 상부에 파련대공으로 뜯장여와 중도리장여, 종보를 받치고 있으며, 종보 상부 또한 파련대공으로 장식하여

뜬장여와 도리장여, 중도리를 받고 있다. 좌·우측면은 파련대공 대신 판대공으로 단순하고 소박한 가구로 결구하였고 대들보와 종보 사이 벽면은 중깃을 세우고 심벽으로 마감하였다.

내부 중도리 당골벽의 탈락과 포벽의 균열, 이완, 박락 현상과 종보 보머리 부분에서 중도리와 이격된 상태이며, 대들보와 주심도리는 꺾쇠로 철물 보강한 것이 육안으로 관찰된다. 현재 상부 구조의 변형으로 인한 훼손이 진행되고 있는 것으로 사료된다.

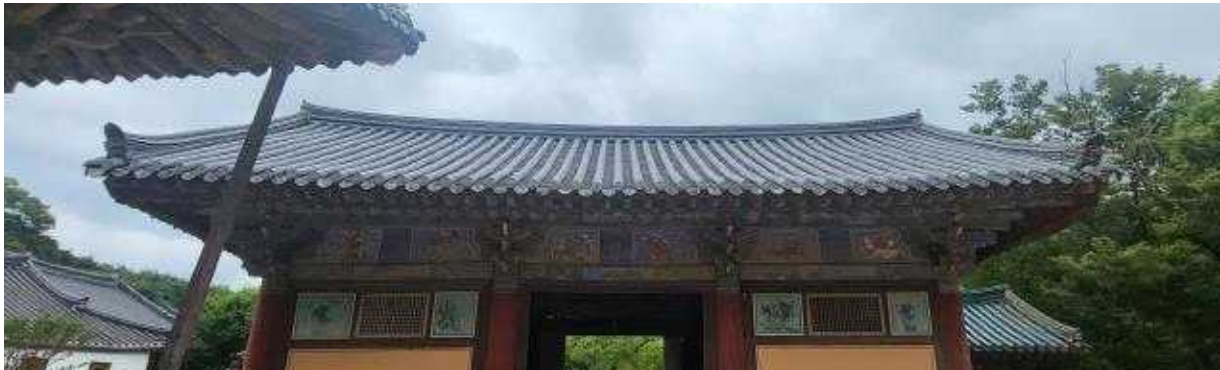
[그림.30] 양산 통도사 천왕문 배면 지붕

용마루는 당초 “조선고적도보” 자료와 같이 착고, 부고 적새 3단 마루기와로 구성되어 있다. 내림마루 적새는 2단으로 구성하고 망와로 마감하였다. 암막새는 내림마루 하단 부에서 일부 확인되고 처마부에는 와구토로 마감되었던 것을 현재는 전체 암막새로 장식된 것으로 보아 중수하면서 전체 암막새 장식의 흔적으로 남겨둔 것을 현재와 같이 보수한 것으로 추정된다.

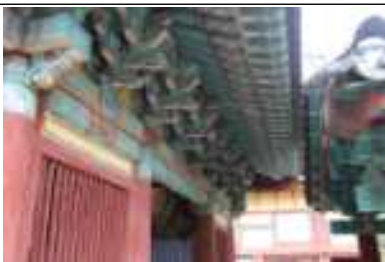
배면 공포

기둥상부에는 창방과 평방을 두고 주상포와 주간포를 형성하였다. 공포는 정면과 배면에만 두었고 측면에는 공포 없이 2고주와 보로 간결하게 처리하였다. 공포 구성은 내·외 2출목으로 3제공과 보를 두었다. 주두 위에 초제공과 이제공을 두었는데 쇠서형으로 하단으로 우직하게 뻗어있다. 삼제공은 삼분두 형식이며 주간포에만 있는 사제공도 그 형태가 유사하다. 제공의 내단은 하단을 굴린 교두형이다. 귀포는 주상포구성에 도리와 장혀를 뿔목 처리한 것으로 보아 형태변화 없이 맞배 다포의 형식이 유지된 것으로 보인다. 일반적으로 다포계 공포 구성의 경우 외출목보다 내출목이 1개 더 많은데 내외 출목이 같고 쇠서형 제공, 삼분두의 사용으로 보아 비교적 조선 초·중기 구성을 계승하고 있는 것으로 보인다.

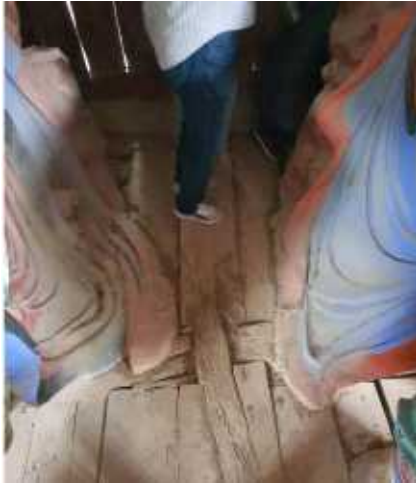
임영애의 연구에 따르면 화엄사의 사천왕상은 제작시기를 1630년대로 추정해볼 수 있다. 하지만 소조상을 자세히 살펴본 결과 등부분이 매쉬망으로 덧씌워져 있음을 확인할 수 있었다. 이는 소조상의 최초 제작시기는 17세기 중반이라 하더라도, 후대에 수리되었을 가능성이 있음을 보여주는 부분이라 할 수 있다. 사천왕 소조상은 목조각상과 달리 설치방식이 건물과 밀접한 관계를 가질 수밖에 없다. 매쉬망의 사용은 아무리 빨라도 일제강점기나 되어야 가능해진다. 이로써 보자면 천왕문은 일제강점기에 대대적인 수리가 있었을 것으로

마루귀틀과 널판 위에 붙여 빚은 천왕상

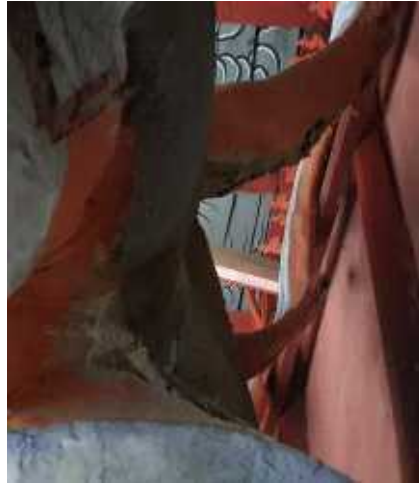
천왕상을 벽에 고정하기 위한 지지대

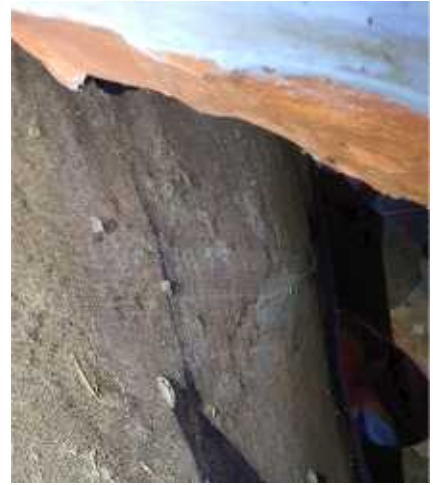
천왕상 후면 수리를 위해 부착한 매쉬

화엄사 천왕문의 포작은 장혀와 대들보의 결구방식을 통해 대웅전, 각황전과의 계통을 파악할 수 있다는 점, 대웅전과 유사한 포작 결구법과 통평고대 사용을 통해 건립시기를 17세기 중후반으로 제한할 수 있다는 점, 19-20세기에 통용되던 판벽을 유지하고 있다는 점, 소조상과 건물 구조체의 존재양상을 통해 시공순서를 추정할 수 있다는 점, 소조상에 사용된 재료인 매쉬망을 통해 수리시기를 일제강점기로 추정할 수 있다는 점등은 화엄사 천왕문의 학술적 가치를 증명한다.

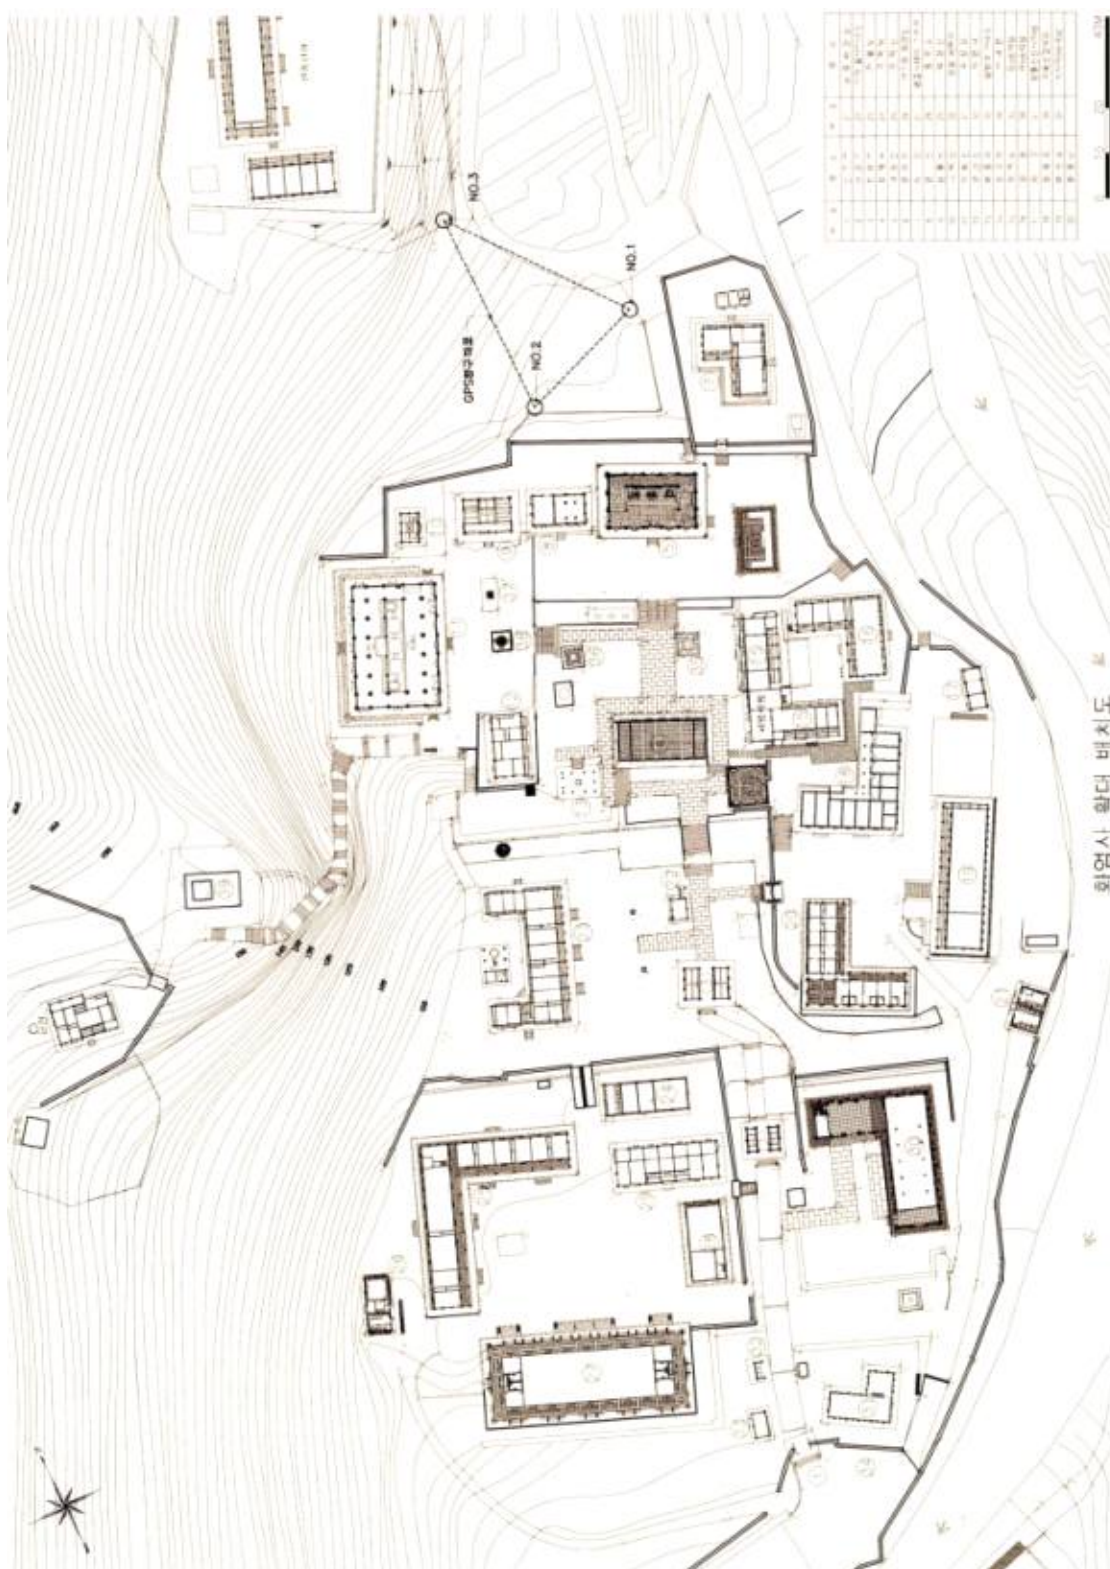
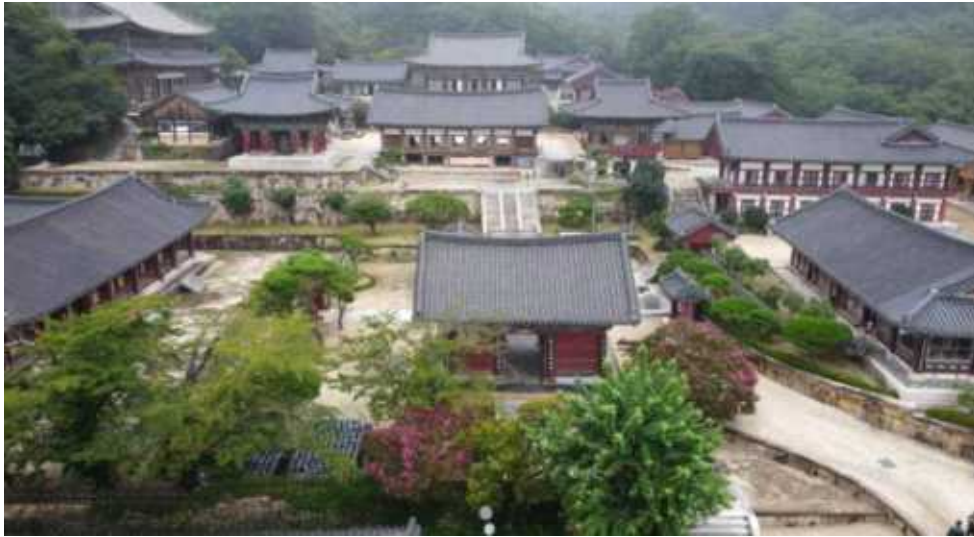
화엄사 천왕문은 정면3칸, 측면 3칸이다. 천왕문은 정면부분은 높은 기단이 설치되어 있고 측면과 배면은 외별대 장대석으로 마감되어 있다. 정면의 계단은 화강석 장대석 계단으로 되어 있으며 계단 소맷돌은 사자상으로 조각되어 있다. 외부 바닥과 사람이 통행하는 어칸 내부 바닥은 방전으로 마감하였다. 초석은 자연석 주초로 되어 있다. 협칸에는 사천왕상을 배열하였다. 협칸의 바닥은 마루로 되어 있으며 사천왕상과 연결되어 있다. 이에 따라서 마루의 설치와 사천왕상의 설치는 서로 연결되어 있으며 사천왕문의 전체적인 구조와도 연결되어 있다.

공포는 내외 2출목의 다포식 공포이다. 다포 건물 중 장식적인 경향이 강화되고, 첨차 간격이 소로 크기보다 좁아지는 현상이 보인다. 이에 따라 17세기 초반 천왕문 건축의 기준이 될 수 있다.

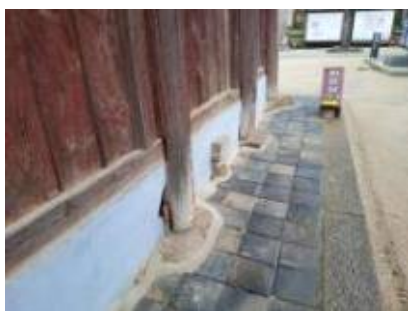
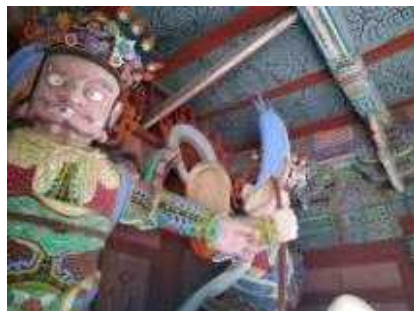
내외 2출목의 다포식 공포를 사용하였다. 장식적인 공포의 형식을 보인다. 어칸의 천정은 수평으로 평천정을 구성하고 있다. 그러나 협칸의 천정은 측면으로 갈수록 높아지는 경사를 만들었으며 협칸에서도 중앙부는 높고 가장자리는 낮게 설치되어 있다. 이는 키가 큰 사천왕상을 설치하기 위해 천정을 높게 배치한 것으로 보인다. 대량에서 측면의 보까지 연결하는 부재가 추가 되어 있어 사천왕상을 지지하고 건물이 뒤틀리지 않게 보조하고 있다.

사천왕상-목재 바닥- 벽체 - 천정구조 등이 전체적으로 연결되어 있음을 알 수 있다.

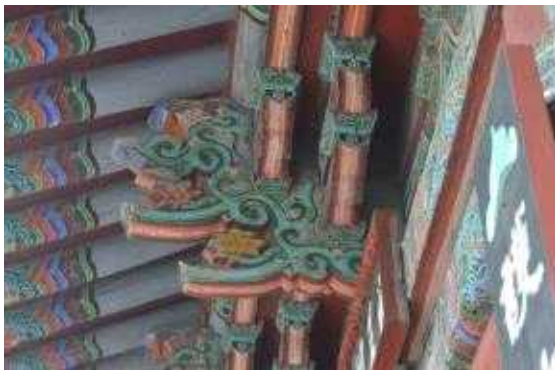
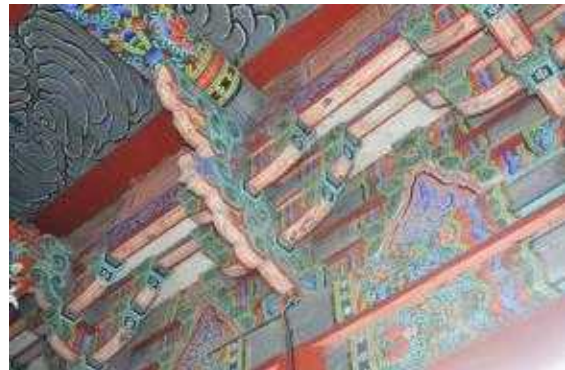
그림 2. 천왕문 공포 외부

화엄사 천왕문의 공포는 내외2출목을 갖고 있다. 평방 상부에 주두를 두고, 주두 위에서 받을장의 주심소침과 옆을장의 초제공을 결구했다. 이 위에 주심의 경우 받을장의 주심대침, 내외1출목에 받을장의 1출목소침을 두고, 옆을장의 이제공을 결구했다. 또 그 상부에는 주심의 경우 장혀, 내외1출목에는 받을장의 1출목대침, 내외2출목에는 2출목소침을 두고 옆을장의 삼익공을 결구했다. 한편 이들 상부에는 각 출목마다 받을장의 장혀를 놓은 다음, 옆을장의 운공을 결구했다. 운공의 상부에는 외2출목 자리에 외목도리를 놓았다. 순각판에 가려 보이지 않지만, 주상포의 경우 외목도리 안쪽에는 보머리의 끝단을 놓은 것으로 판단된다. 이와 같은 결구 방식은 17 ~ 18세기초에 만들어진 많은 다포 건축물에서 쉽게 볼 수 있는 표준화된 공포 결구 방식이다.

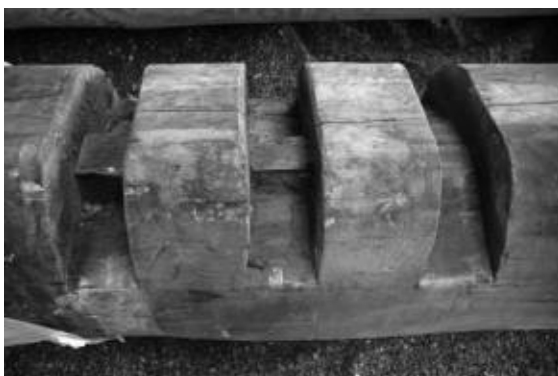
그림 4. 경산 환성사 대웅전 대들보 하부  
(『경산 환성사 대웅전 실측 수리보고서』, 2013)

다만 내2출목 상부 장혀와 대들보의 결구 방식은 다른 건축물과 비교해 매우 독특한 모습이다. 통상적으로 17 ~ 18세기초 다포 건축물에서 각 출목 상부의 장혀는 대들보 하부에 홈을 파내고 이곳에 끼워 넣어 결구한다. 경산 환성사 대웅전은 대들보 하부에 모든 출목의 장혀 자리를 파내고 이곳에 장혀를 결구한 사례다. 비록 모든 출목은 아니더라도 안성 청룡사 대웅전과 같이 내출목 최외곽 장혀는 거의 대부분 대들보 하부에 홈을 파내고 결구한다. 이 경우에는 외부로 돌출하는 운공을 짧게 만들어 보머리 끝에 꽂아 넣는 방식을 사용한다.

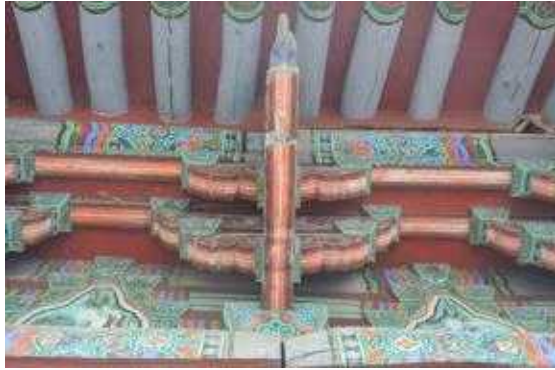
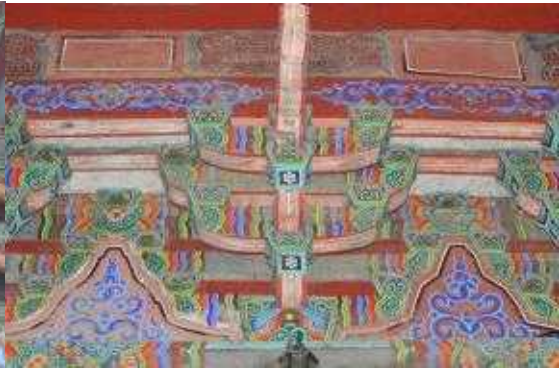
그림 9. 천왕문 공포 외부

천왕문 공포의 내출목에 놓인 첨차는 좌우 마구리를 경사지게 사선으로 만들었고, 하부는 완만한 곡선의 형태를 띠고 있다. 같은 사찰 내에 위치한 대웅전과 각황전도 마구리를 경사지게 깎았으며, 하부는 완만한 곡선형을 하고 있다. 17~ 18세기 초 다포 건축에서 첨차의 마구리는 곧게 수직으로 잘라내는 것이 일반적이다. 앞서 기술한 공포의

결구 방식과 더불어 화엄사 천왕문이 대웅전 또는 각황전과 매우 유사한 모습을 보이는 또 다른 부분이다.

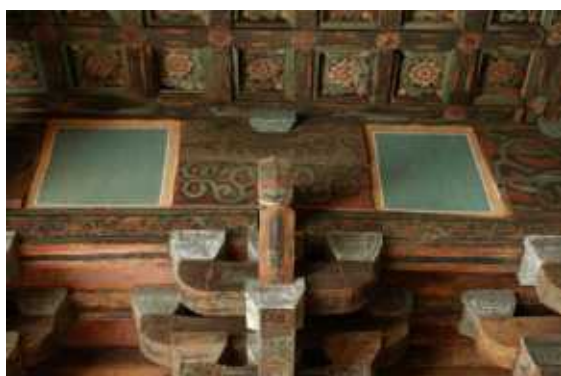
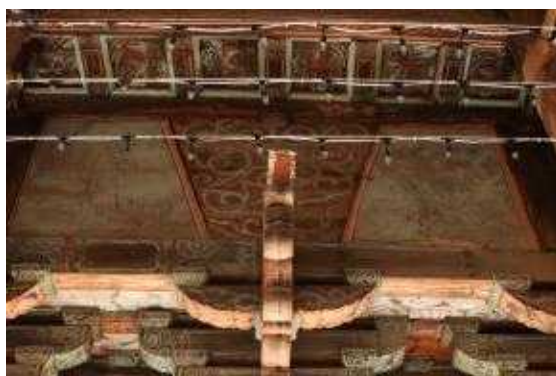
그림 13. 경산 환성사 대웅전(17세기)

다포 건축 공포의 최외곽 내출목 상부에는 포벽을 만든다. 이 포벽은 시대에 따라 크게 다른 모습을 보인다. 17~18세기초에 만들어진 다포건축은 포벽에 단순하게 화반만을 설치하고, 화반과 화반 사이에는 벽체를 조성한다. 경산 환성사 대웅전, 공주 마곡사 대웅보전과 같이 거의 대부분 건축에서 이런 모습을 볼 수 있다. 하지만 18세기 중반 이후 만들어진 다포건축은 화반을 놓지 않고 모두 판벽으로 구성하거나, 화반을 사용하는 경우라 하더라도 직각 방향으로 내운공(또는 두공)이라는 부재를 교차시켜 벽체를 따라 몇 겹을 쌓아 올린다. 이런 까닭에 이전 시기의 건물에 비해 내부 공간이 훨씬 화려하게 조성되는 특징이 있다.

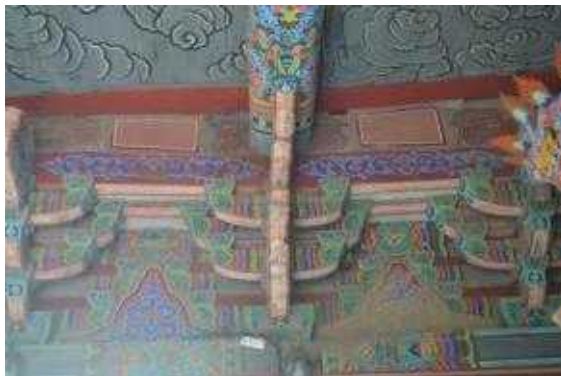
그림 17. 천왕문 내부 포벽

화엄사 천왕문은 내부 포벽에 직사각형의 화반만을 설치했다. 또 내부에 내운공(두공)과 같은 부재는 전혀 보이지 않는다. 대들보의 보머리에 하나의 화반을 설치했고, 주간포 상부에도 하나의 화반을 놓았다. 유사한 모습의 화반은 화엄사 대웅전에서 확인할 수 있다. 이런 모습을 통해서도 화엄사 천왕문이 17~18세기초에 건립되었다는 것을 추정할 수 있다. 화엄사 각황전 역시 내부 포벽에 화반을 설치했다. 하지만 하층에는 화반을 두지 않았고, 상층의 내부 포벽에서만 화반을 발견할 수 있다. 또 각황전의 화반 형태는 직사각형인 경우도 있지만, 대부분 전혀 다른 독특한 모양의 화반을 사용했다. 천왕문의 화반과는 조형면에서 큰 차이를 보이는 부분으로 판단된다.

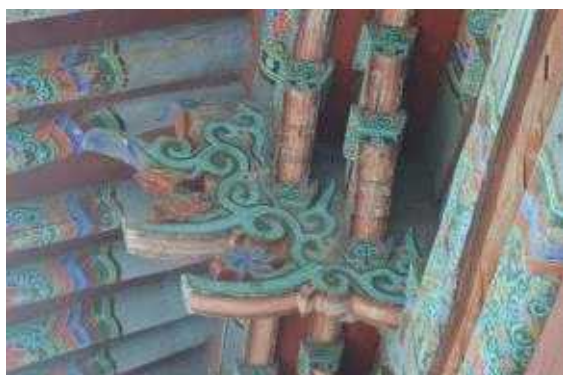
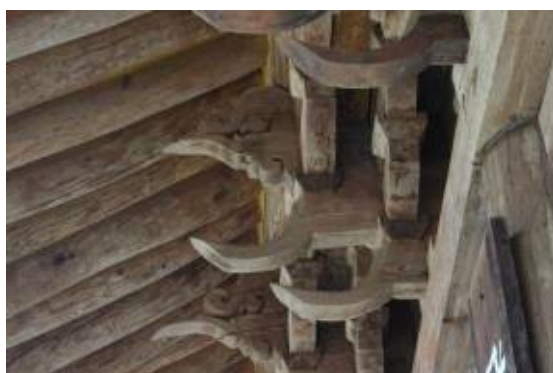
그림 20. 천왕문 공포 외부

살미의 쇠서 형태 역시 17~18세기초의 것과는 큰 차이를 보인다. 천왕문의 초제공과 이제공은 쇠서 상부에 커다란 연꽃이 만개한 모습이다. 살미에 이런 연꽃이 조각되는 것 역시 18세기 중반 이후에 등장한다. 최상단에 위치한 운공에는 봉황 머리가 조각되어 있는데 이것 역시 마찬가지다. 1702년에 만들어진 같은 사찰 내의 각황전 공포와 비교해도 모습에서 큰 차이가 있는 것을 알 수 있다.

따라서 화엄사 천왕문 공포에 사용된 살미는 18세기 중반 이후 어느 시기에 교체된 것으로 추정된다. 또 앞서 살펴본 바 있는 외부의 첨차 역시 같은 시기에 교체되었을 가능성이 큰 것으로 판단된다.

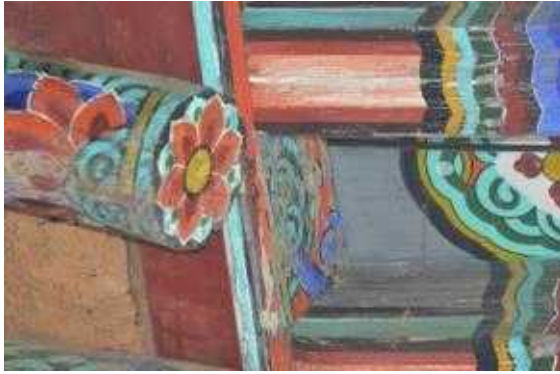
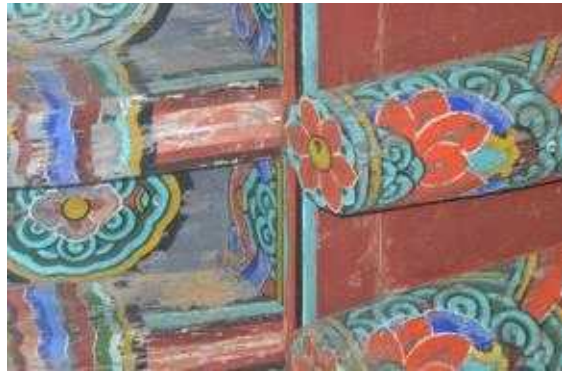
그림 22. 천왕문 통평고대 1

통평고대는 18세기 후반에 사라진 건축기법이다. 사료에서는 ‘구로대’로 기록된 부재인데, 1776년(정조 즉위)의 원릉 정자각, 1785년(정조 9)에 왕명으로 건립된 대로사가 기법이 사라지기 직전의 건축물들이다. 하지만 이들은 상대적으로 보수적인 관영 건축의

사례이며 사찰건축과 같은 민간 건축에서는 이보다 훨씬 이전에 사용하지 않은 것으로 추정된다.

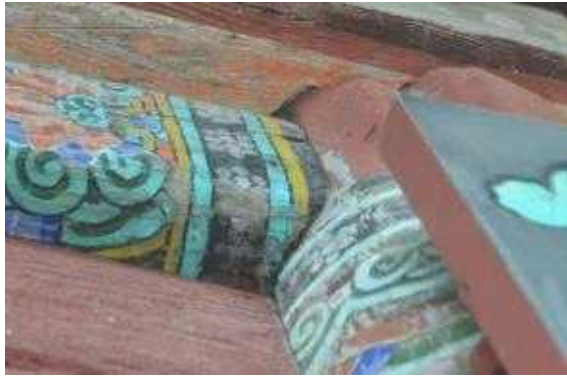
그림 24. 천왕문 창방

17세기에 건립된 건축물은 창방과 기둥이 결구하는 부분에서 내외에 노출되는 창방의 끝부분을 잘라내어 기둥의 형상이 드러나도록 조성한다. 하지만 후대의 건축물은 창방의 끝을 타원형으로 만들어 기둥머리를 감싸는 형태로 만들었다.<sup>3)</sup> 화엄사 천왕문의 창방은 기둥머리를 완전하게 감싸는 형태 즉 끝단을 타원형으로 가공했다. 반면 화엄사 대웅전의 창방은 끝부분을 잘라내 기둥이 드러나도록 조성한 차이가 있다. 이는 명확히 조형면에서 차이를 보이는 것이다. 따라서 현재의 천왕문이 17세기 중반에 처음 건립되었을 것으로 판단되지만, 창방은 후대에 교체되었을 가능성도 있는 것으로 추정된다.

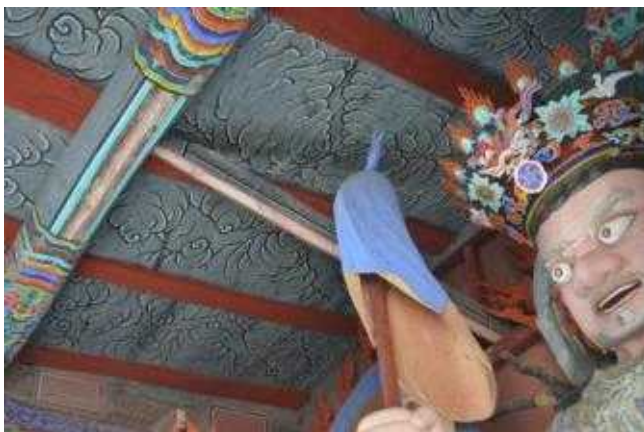
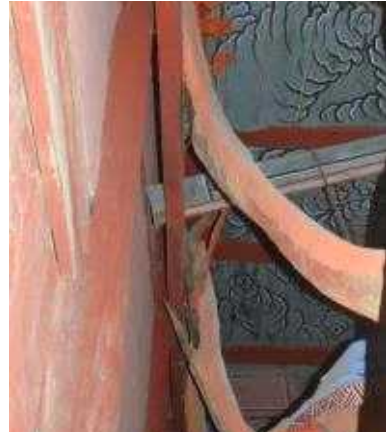
그림 26. 좌우 충량 1

화엄사 천왕문 내부에는 좌우측으로 충량이 설치되어 있다. 하지만 일반적인 충량과 같이 단면이 큰 보부재가 아니라 가느다란 각재의 형태를 띠고 있다. 현재 이 부재에는 각종 철물을 매달아 이것으로 소조 사천왕상을 지탱하고 있다. 따라서 이 부재는 건축 목부재가 아니라 소조상을 지지하기 위한 보조재로 판단된다.

이 부재가 천왕문에 설치되어 있는 상태는 다소 의아하다. 측벽을 따라 가로로 띠장을 놓은 다음, 이 띠장 상부에 아무런 결구 없이 걸쳐 놓았다. 따라서 이 부재는 천왕문의 건립 초기에 만들어진 것이 아니라, 조선말 또는 일제강점기에 소조상을 수리하면서 추가된 것으로 추정된다.

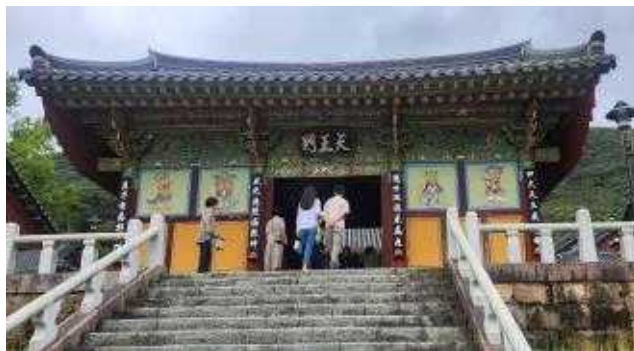
그림 4 높은 기단 위의 사천왕문

그리고 불갑사 천왕문은 불전처럼 높은 기단 위에 건축되어 있는 특징을 가지고 있다. 불갑사 천왕문은 20세기초까지만 해도, 천왕전이라 불리울 정도로 격이 높았다고 한다. (김봉열, 불갑사 가람구성과 건축구조, 동국대학교 사찰조경연구소 1998.12 사찰조경연구 6권 87-105(19pages) 이는 다른 사찰의 천왕문과는 다른 위상을 갖는 특별한 천왕문으로서의 의미를 두고 있다고 해석할 수 있다.

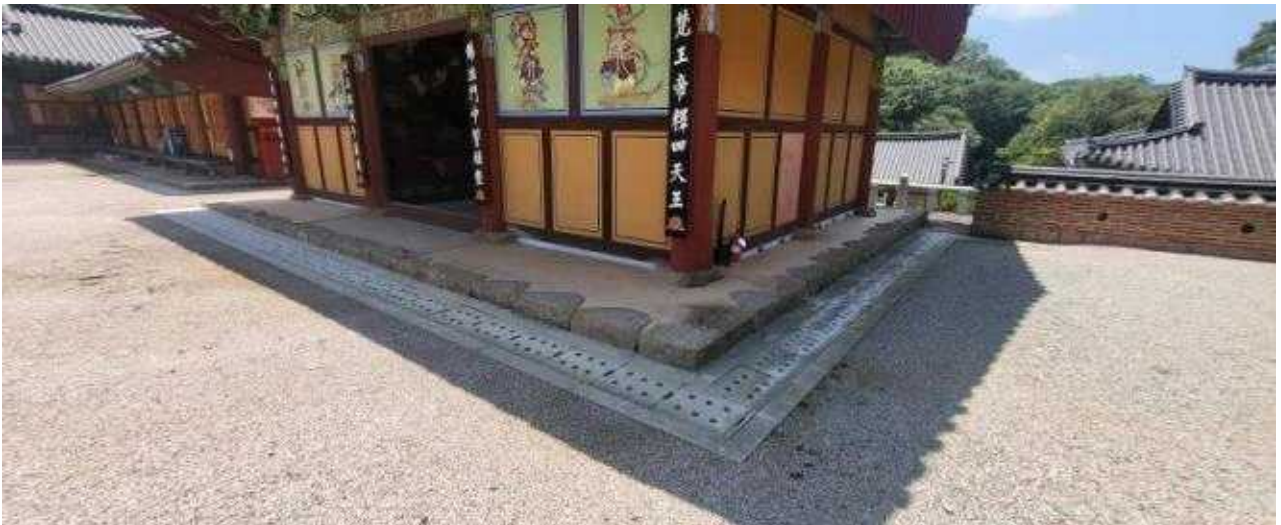
[그림.3] 영광 불갑사 천왕문 배면 및 좌측면 현황(기단 및 배수로.)

기단은 2단 석축 위에 자연석을 사용하여 외벌대로 조성하였으며, 기단 전면 진입계단 좌우측면과 상부석축 상단에 돌난간대가 설치되어 있다. 기단상부는 강희다짐으로 마감하였으며, 좌측면과 배면 기단 전면에 화강석 경계석으로 배수시설을 설치하고 화강석 덮개석을 덮었다.

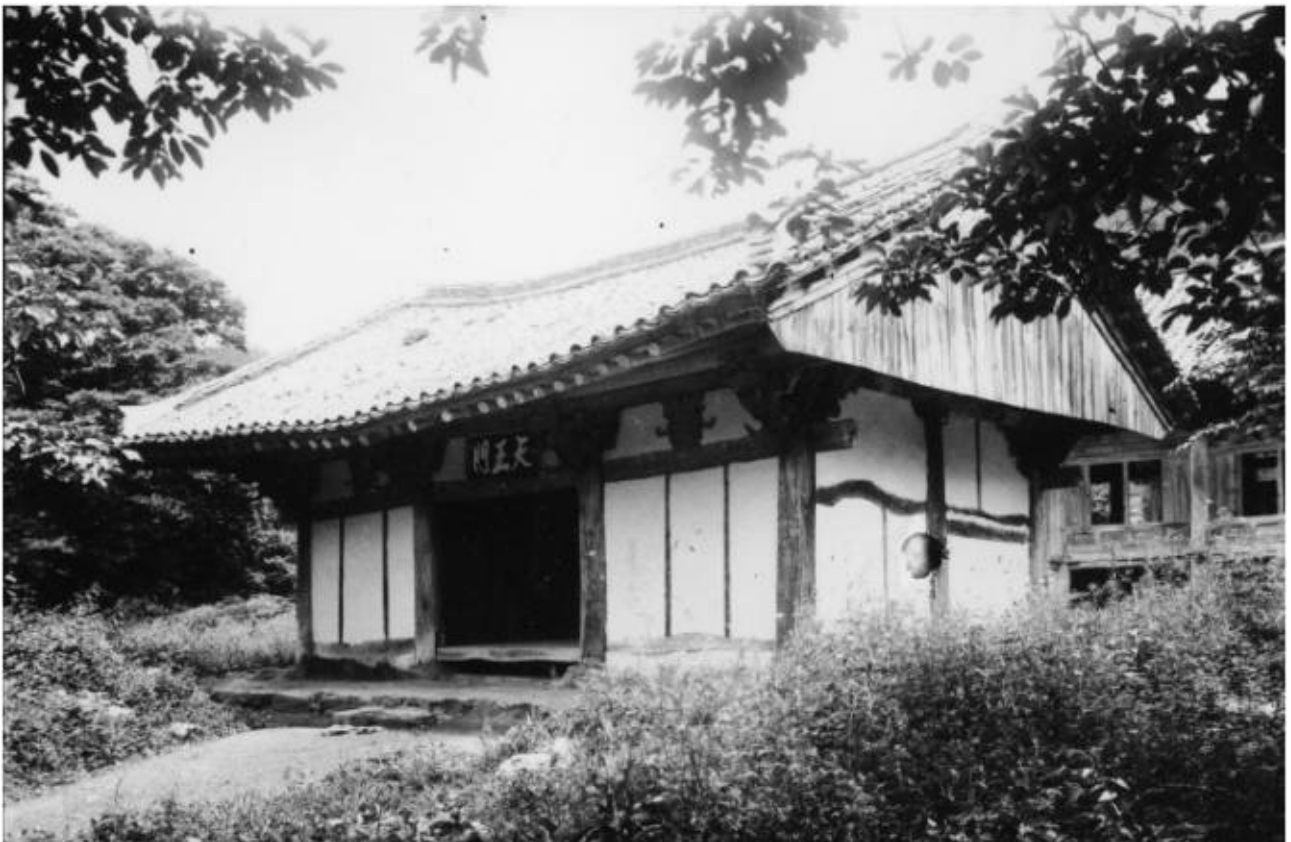
[그림.4] 영광 불갑사 천왕문 일제 강점기 현황(출처:지정조사보고서, 국립중앙박물관 소장 유리건판 사진)

문은 설치되어 있지 않았으나 1997년에 작성된 도면을 보면 판문이 설치되어 있음을 볼 수 있다. 퇴칸의 벽체는 중방 위는 2칸으로 나누어 사천왕을 그려 넣었으며, 중방 하부는 3칸으로 나누었다. 측면은 정면과 동일하게 수장재를 설치하였으나 벽화를 그리지 않았으며, 처마부분 또한 흘처마이며 와구토마감이다. 옛 사진과 비교할 때 벽체의 입면 구성과 처마부에 변화가 있었음을 알 수 있다.

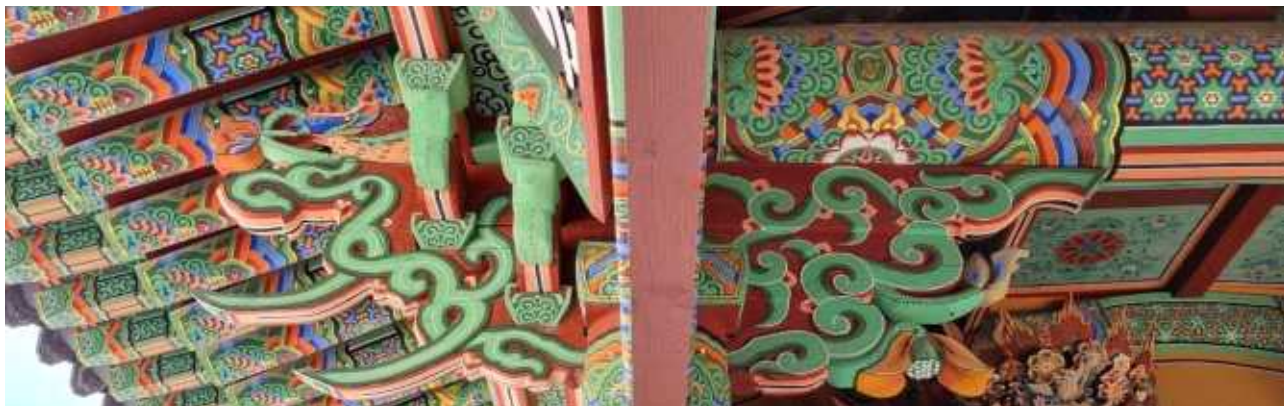
[그림.5] 영광 불갑사 천왕문 정칸 공포

불갑사 천왕문 공포는 2출목 3익공 형식으로 주두는 굽 부분을 사절한 형태로서 조선 시대의 일반적인 주두의 모습이다. 주심두공은 사절하였으며 출목두공은 연화를 조각하였다. 초익공과 이익공은 양서형이며 삼익공은 운공형이다. 내부는 초익공 보아지는 아래를 향해 활짝 핀 연화를 조각하였고, 이익공 보아지는 위를 향하고 있는 연봉을 조각하였다. 운공 위에 있는 보 뿔목은 봉황이 연화를 물고 있는 형상으로 조각하였다. 창방과 장여 사이에 파련화반을 끼워 넣었다. 2009년에 보수하면서 주요 구조재는 신재로

교체하였지만 공포는 옛 부재를 그대로 사용한 것으로 보인다.

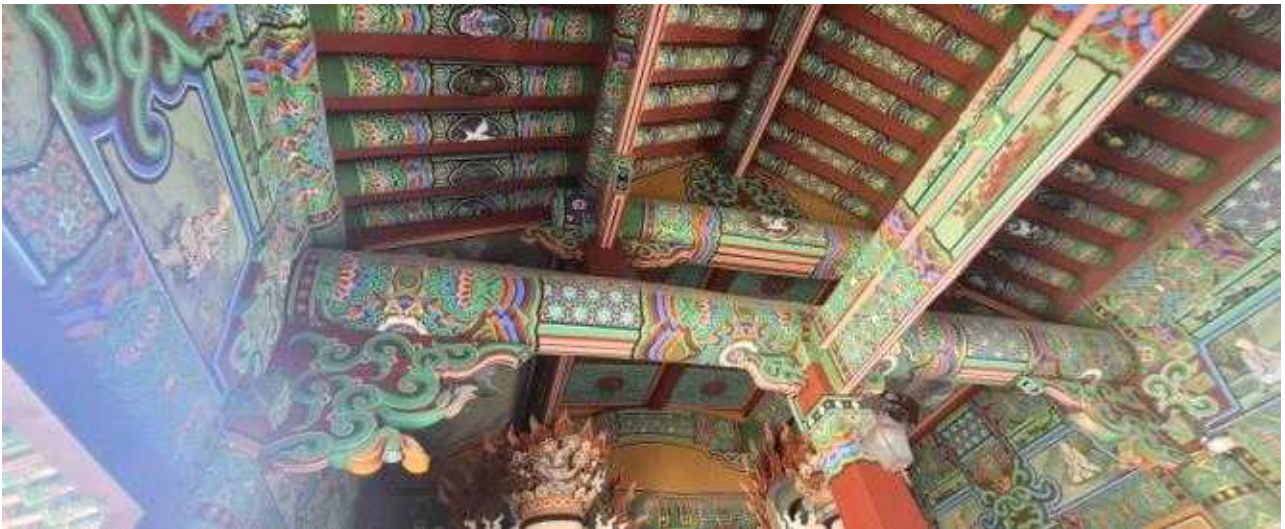
[그림.8] 영광 불갑사 천왕문 가구구조

대들보 위에는 동자주를 세워 받쳤으며 동자주 상부에 뜯창방과 보아지를 결구하고 주두를 놓아 종보를 받쳤다. 종보는 대들보와 마찬가지로 대부분 신재로 교체되어 있다. 우측면에 사용된 종보는 굽은 부재를 사용하였는데 이 부재는 부재의 상태를 볼 때 본래의 부재로 판단된다. 종보 위에는 조각이 화려한 파련대공을 놓아 중도리를 받치도록 했다. 도리는 모두 굴도리를 사용하였다.

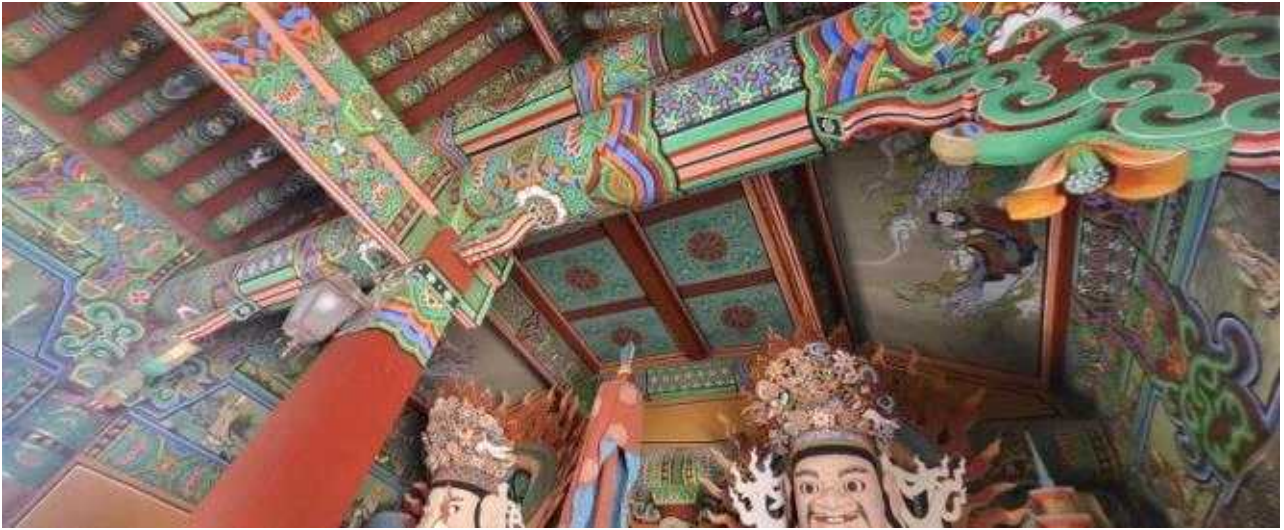
[그림.10] 영광 불갑사 천왕문 내부 천장

천장은 정칸에는 연등천장으로 개방하여 단청으로 도채하였으며, 사천왕이 봉안된 퇴칸은 중도리 사이와 종보 상부에 우물반자를 설치하고 중도리와 주심도리 사이에는 빗반자로 세로로 긴널을 대서 장반자로 구성하였다

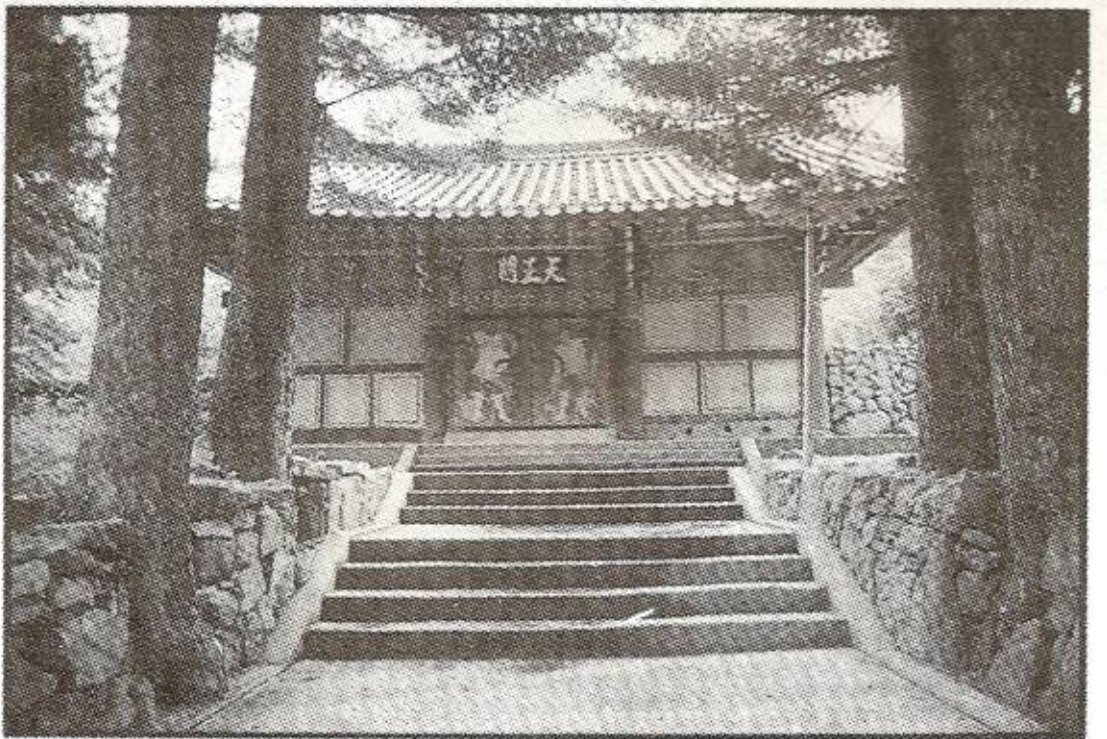
[그림.11] 영광 불갑사 천왕문 1998년 수리전 전경(출처:불갑사 제공)

불갑사 천왕문 지붕은 겹처마 맞배지붕으로 용마루는 착고와 부고 위에 적새 7단을 쌓고 숫마루장으로 마감하였으며, 내림마루는 적새 5단을 쌓았다. 지붕 끝에는 막새기와를 사용하고 지붕 측면에는 박공널과 방풍판을 설치하였다. 일제강점기 사진을 보면 당시 지붕은 본래 양곡이 뚜렷한 홑처마로 구성되어 있었음을 알 수 있다. 용마루는 적새 5단쌓기이고 내림마루는 적새 3단쌓기로 이루어져 있었으며 막새기와는 사용하지 않았다. 이는 1998년 수리 전에 변화가 있었던 것으로 판단된다.

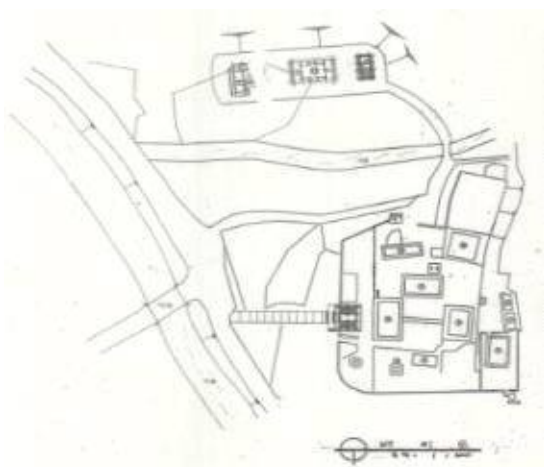
불갑사 배치도(1997년)

중창불사 이전인 1997년 당시 작성된 불갑사 배치도를 보면 중창불사 이전의 모습을 확인할 수 있다. 사찰 입구에는 부도전이 자리하고 있으며 개울을 건너면 금강문이 불갑사 편액을 걸고 위치하고 있다. 금강문을 지나 석계를 오르면 2단 석축 위에 천왕문이 자리하고 있다. 천왕문을 들어서면 만세루와 대웅전이 직선 축선상에 배치되어 있다. 대웅전 일곽은 앞마당을 중심으로 북쪽에 대웅전이 자리하고 남쪽에는 만세루(萬歲樓)가 있다. 대웅전은 만세루를 돌아 진입이 이루어진다. 그리고 서쪽에는 명부전, 동쪽에는 요사인 일광당(一光堂)이 자리하여 불갑사의 중심 영역은 4동 중정형 가람배치를 이루고 있었다. 지금은 명부전 자리에 설선당이 들어서 있고, 천왕문의 우측에 종무소가 있고 종무소 앞쪽에는 전시관이 자리하고 있다.

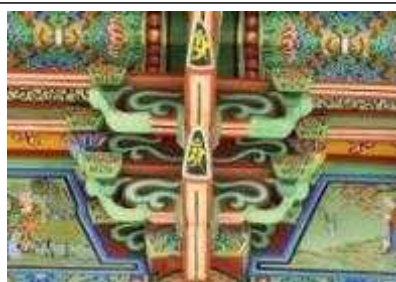
기둥 상부에 창방을 두고 주상포를 형성하였다. 공포는 정면과 배면에만 두었고 측면은 평주와 보로 간격하게 처리하였다. 공포 구성은 외 2출목 3익공으로 양서형의 제공에 운공형의 상부 제공을 결합한 형식이다. 운공 위 보 머리는 봉황이 연화를 물고 있는 형상으로 조각하였다. 초제공과 2제공의 형태는 유리건판 사진과 비료해 보면 형상에서 약간의 차이는 보이나 원형의 기법을 유지한 것으로 보인다. 첨차는 소첨차와 대첨차를 사용하였는데 출목에 사용된 것과 주심에 사용된 것이 다르다. 주심첨차는 사절하였으며 출목첨차는 연화를 조각하였다. 제공의 내부형태는 초제공의 경우 아래를 향해 활짝 핀 연화를 조각하였고, 2제공은 위를 향하고 있는 연봉을 조각하였다.

영광 불갑사 천왕문 공포 정면

2009년에 보수과정에서 기둥과 보 등의 주요 구조재는 교체하였지만 공포는 옛 것을 지켜 나간 것으로 보인다. 공포부에 사용된 첨차와 제공은 익산 송림사 보광전의 공포와 조각 수법이 거의 유사하며 부안 개암사 대웅전 공포와도 비슷한 형태여서 주목된다.

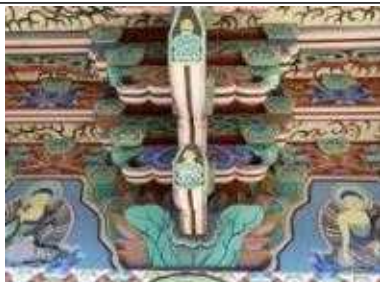
익산 송림사 보광전 공포 정면

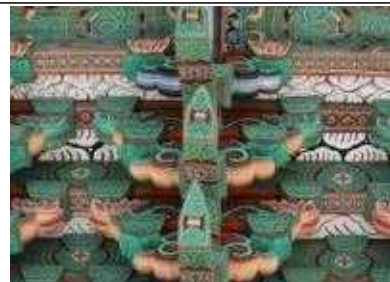
부안 개암사 대웅전 공포 정면

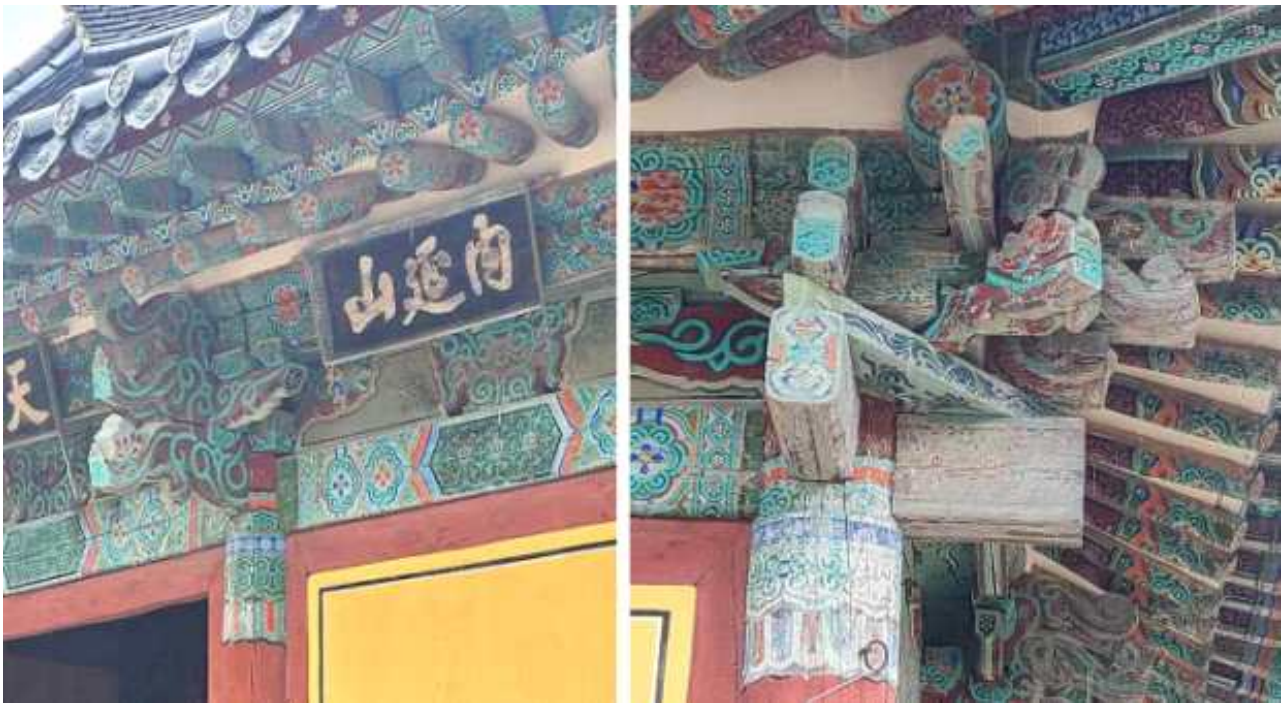
그림8 천왕문의 정면 정칸과 향우측 모퉁이 공포(2023.06.30. 촬영) 창방의 뿔목을 길게 빼어 초익공을 대신하고, 그 위에 이방을 놓고 이익공을 받은 형식은 출목익공계의 전각포에선 보기 힘든 희귀한 사례다.

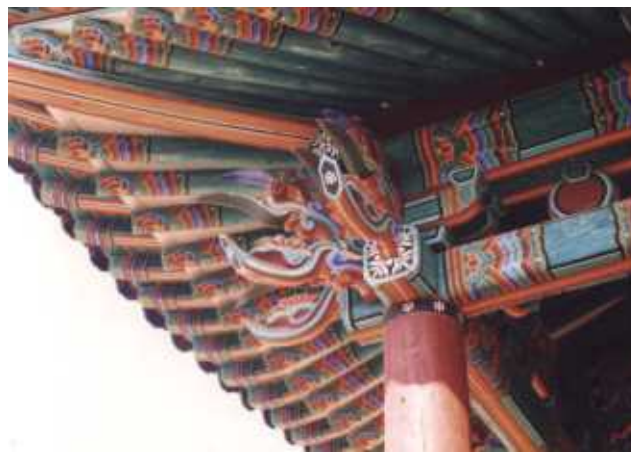
그림 9 제천 청풍 한벽루 본루의 귀포에 사용된 전각포 ( <https://ko.wikipedia.org/wiki/> 에서 인용)

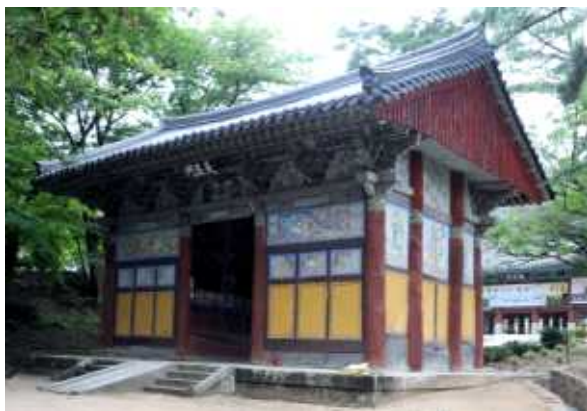
그림 1 보수 전

다. 이때 전후면 어칸 기둥과 창방 및 종량 등의 주요 구조부재가 교체되었고, 처마를 길게 빼내면서 도리 부재와 서까래도 대부분 교체되었다. 따라서 보수 이후 원 부재로 확인되는 것은 양 측면 고주와 일부 외진주, 대량, 공포부재, 그 외 도리 등 일부 구조 부재 등이다.

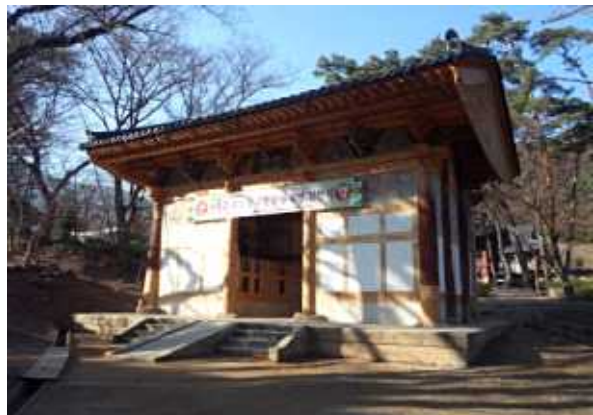
그림 2 보수 후

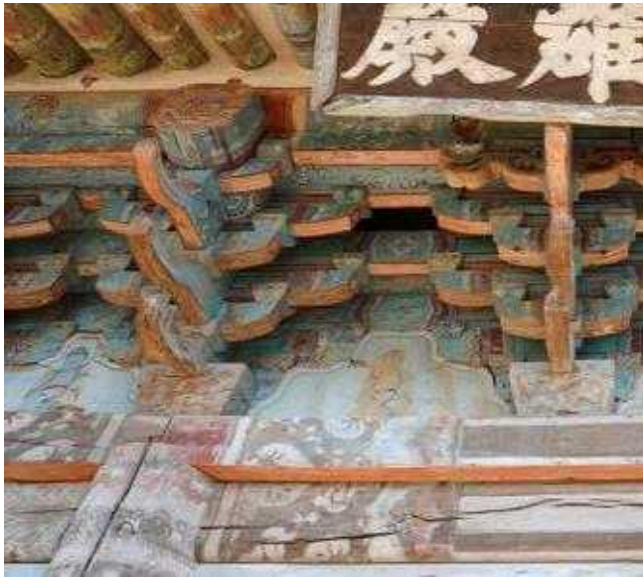
그림 11 주상포와 주간포의 외부 짜임 (2021.2.3. 촬영)

문수사 대웅전의 공포에서 특징적인 부재는 주상포의 4제공 자리에 사용된 부재이다. 바깥에서 보면, 마치 대들보나 충량의 단부가 그대로 노출된 듯 보머리 모양의 굵은 부재가 사용되었는데, 안에서 보면 일반적인 보아지 모양의 부재가 그 자리에 있다. 즉, 안팎으로 다른 부재를 둔 것인데, 해체된 사진이 없어 도면상으로는 두 개의 부재가 어느 지점에서 만나게 되었는지 알기 어렵다. (그림 10. 및 그림 11. 그림 12. 참조)

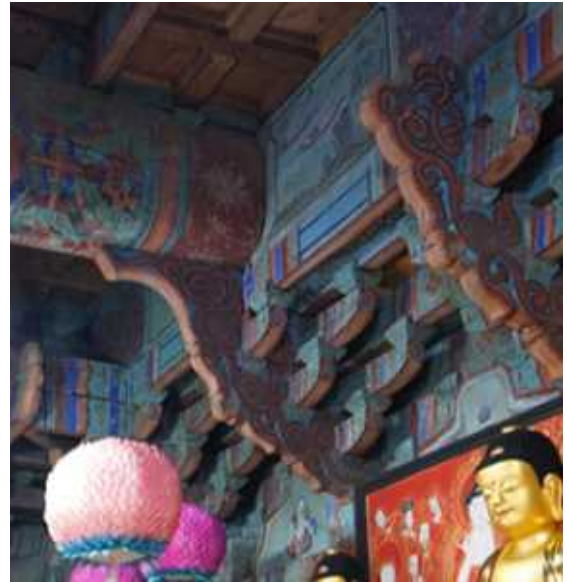
그림 12 주상포와 주간포의 내부 짜임  
(2021.2.3. 촬영)

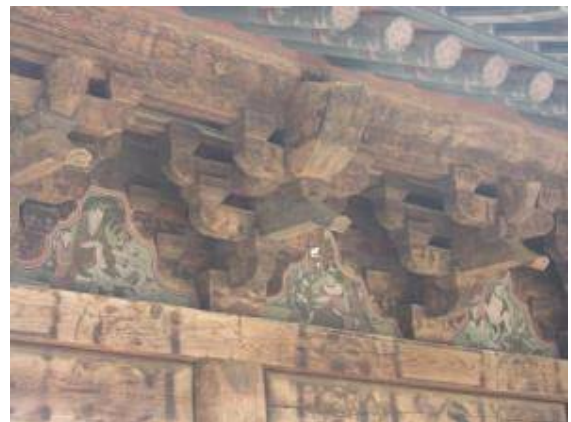
그림 14 안동 봉정사 대웅전 (2004.10.18. 촬영)

이와 비슷한 공포의 짜임을 조선 전기에 조성된 안동 봉정사 대웅전에서 볼 수 있다. (그림 13. 및 그림 14. 참조) 여기서도 내외 2출목으로 내외부의 출목수가 같고, 대들보는 주심도리와 짜이며, ‘대들보 보아지’라 부르는 독특한 부재가 2출목 첨차와 짜여서 출목도리를 받치고 있다. ‘대들보 보아지’라는 명칭이 적절한지는 별도의 논의가 요구되지만, 이 부재의 안쪽은 영락없이 대들보의 보아지와 같은 초각을 하고 있는 반면, 외단은 흡사 보머리의 가공에서 자주 사용되는 삼분두처럼 깎았다. 해당 부재의 크기 역시, 문수사 대웅전의 경우와 마찬가지로, 일견하면 보로 보일 정도로 굵은 부재를 사용하였다.

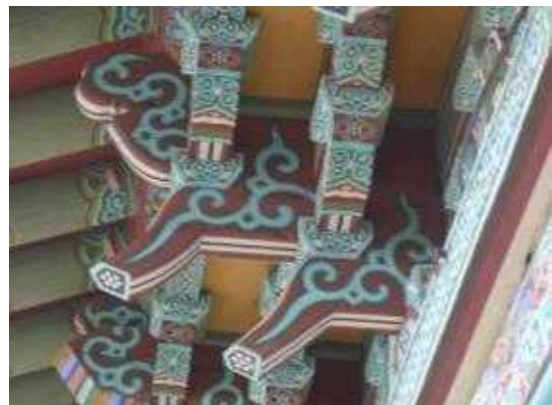
그림 16 서산 개심사 대웅전 공포(2013.12.5. 촬영)

또, 안동 봉정사 대웅전이나 고창 문수사 대웅전처럼 출목도리와 짜이는 부재의 규격과 형태를 보처럼 가공한 것은 아니지만, 최외곽의 출목첨차와 짜이는 상단 제공의 외단을 일반적인 수서형이나 양서형 혹은 용두나 봉부가 아닌, 보머리처럼 조각한 경우에는, 서산 개심사 대웅전, 창경궁 명정문, 울진 불영사 응진전, 양산 통도사 대웅전 등에서 보인다. 이 가운데 개심사 대웅전은 문수사 대웅전과 같이 다포계의 맞배집이라는 공통점을 아울러 가지고 있다. (그림 15. 및 그림 16. 참조) 여기서는 대들보 아래에 놓이는 3제공에 해당하는 부재가 출목도리와 짜이며, 안쪽에서는 2제공과 일체화되어 보아지가 되는 부재의 가공은 앞선 두 개의 사례와 비슷하지만, 부재의 폭을 수장폭에 맞

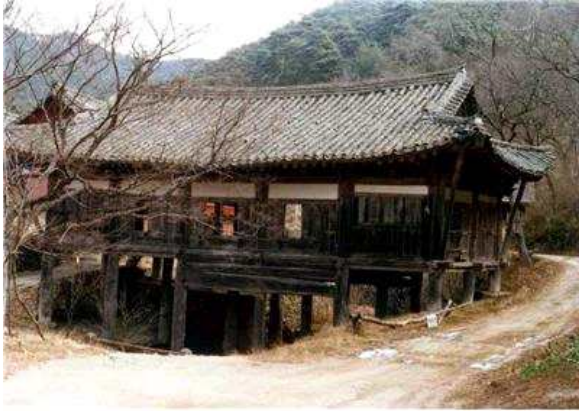
1981년 가운루

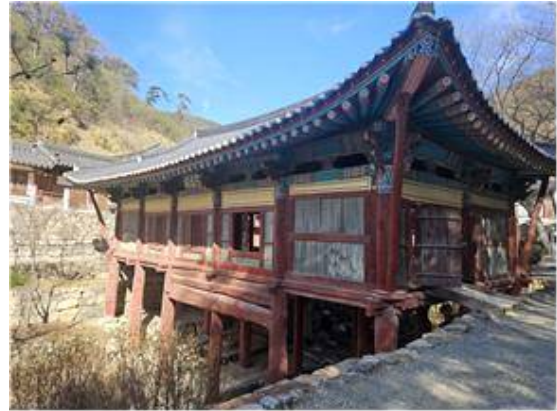
2023년 가운루(측면 연결통로 추가됨)

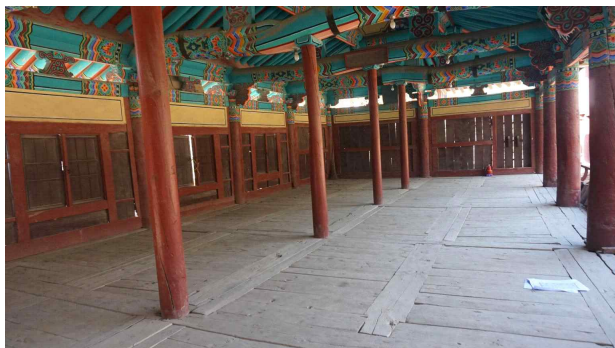
누상주

누하부는 지형에 따라 기둥의 높이를 달리하여 세웠는데 일부 기둥은 교체되었으며 일부는 계류에 위치하는 문제로 장주초석을 사용하여 기둥을 보호하고 있다. 누하주는 누상주에 비해 직경이 굵긴 하나 대체적으로 규모에 비해 가늘고 약하며 일부는 도랑주로 처리된 점은 조선 중후기 수리 시 교체된 것으로도 추정할 수 있겠다.

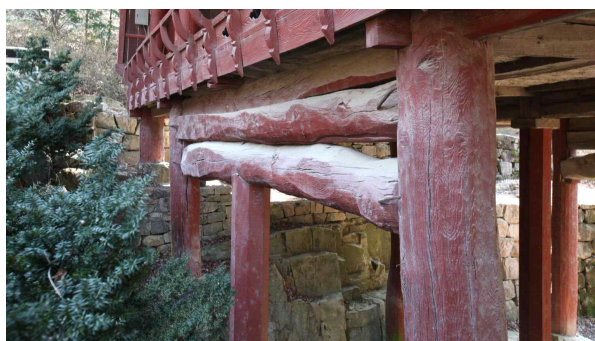
정칸 기둥과 창방부재 결구 상세

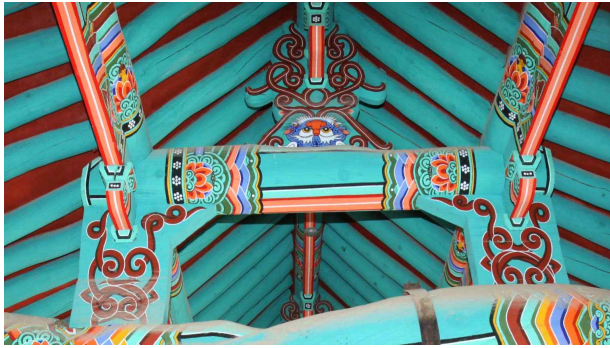
둘째, 상부가구 구성에서 구조적 합리성이 확인된다. 상부가구를 살펴보면 정배면 기둥 위에 대들보를 올리고 그 위에 판형 동자주를 세워 중량을 받은 후 그 위로 대공을 세워 중도리를 받은 일반적인 5량가로 구성하였다. 처마는 홀처마로 구성하여 간략히 처리하였다. 건물의 성격과 규모, 측면 칸 넓이를 고려하면 7량가로 구성하고 겹처마로 화려하게 꾸미는 것이 적절해 보이나 5량가로 처리하고 단면상 다소 빈약한 대량을 전후면 기둥에 걸쳐 설치한 후 중앙에 보강기둥을 세웠다. 가구구성 방식이 단순할 뿐 아니라 부재의 치목수법이나 형상은 조선 중후기 일반적인 모습을 띄고 있는 점은 아쉬우나, 구조적 관점에서 볼 때 5량의 삼분변작으로 중도리 위치를 잡아 지붕경사를 약하게 처리하면서 홀처마로 꾸며 상부하중과 횡력 등을 줄이는 동시에, 중량을 없애고 결구부위는 최소화하여 안정성을 도모하고 있다. 또 중도리를 받치는 대공을 일반적인 동자주가 아닌 판형으로 받쳤는데, 보가 세장하므로 길고 넓게 결구할 수 있도록 처리한 것으로 판단되며 특히 대공상부는 보아지형상으로 안쪽으로 길게 빼내어 중량을 단단히 받치게 하였다.

중량과 판형 동자주

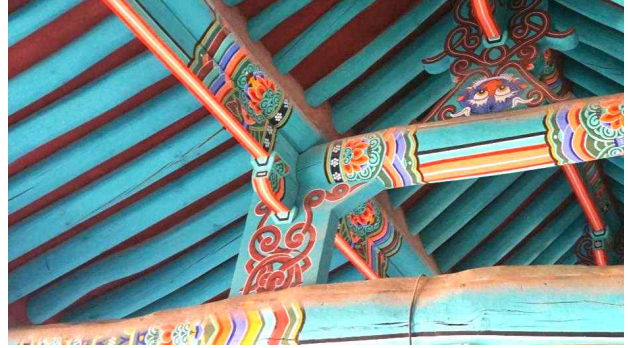
중량 하부 보아지 형태의 보강 상세

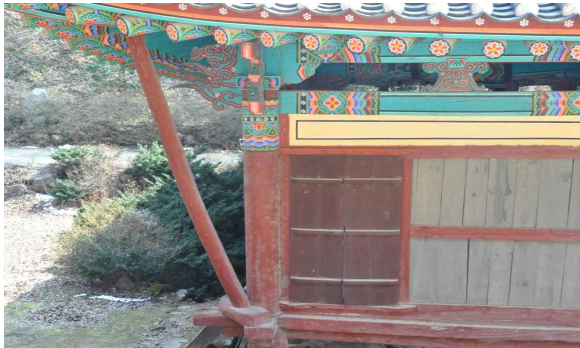
활주

① 활주를 추녀와 멍에창방 뿔목사이에 설치하여 추녀로 전달되는 지붕하중을 기둥으로 직접 전달하고 있다. 특히 멍에창방뿔목에는 이방을 두어 하부를 보강하였다.
