## 2024년 도 문화재위원회

### 제3차 건축문화재분과위원회 회의록

### 1. 완주 송광사 금강문 국가지정문화재(보물) 지정

## 국가지정문화재 등의 지정조사보고서

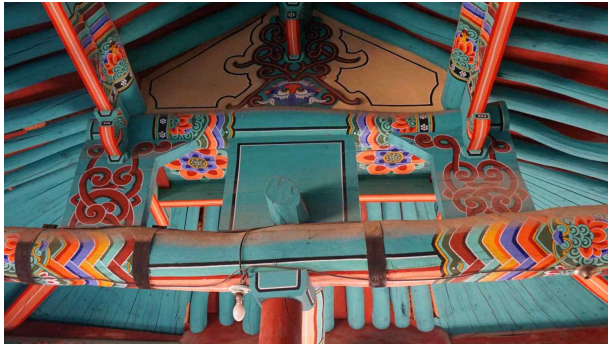
② 팔작지붕이므로 추녀가 설치된다. 측면이 2칸이므로 중도리를 측면에서 길게 빼어 외기를 구성한 후 측면 서까래와 추녀 뒤뿌리를 고정하고 외기 밑은 충량으로 받았다. 이때 중도리가 대체로 삼분변작된 위치에 설치되어 있어 추녀 뒷부분이 다소 안쪽으로 쏠리게 되어 구조적으로 불안할 수 있는데, 이에 중량 판형동자주 사이에 충량의 끝을 고정하는 부재를 넓게 설치하여 측면구조를 보강하였다.

충량 뒤뿌리 고정 상세

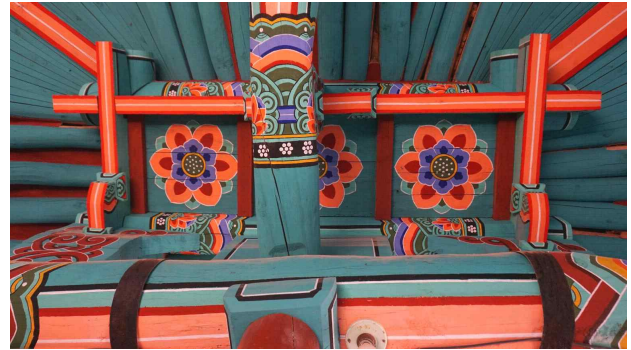
충량과 외기
