2022 백제왕도핵심유적 학술대회

성곽을 통해 본  
고대 토목기술의  
발전과 전개

2022. 6. 30 (목)  
공주 아트센터 고마

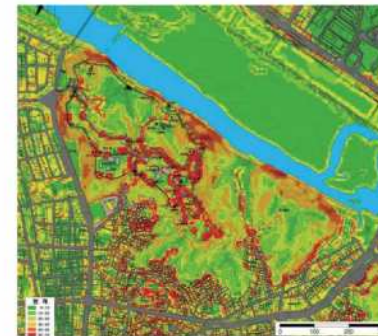
〈도판 2〉 공산성 성벽 지형경사각

공산성의 성벽이 위치한 지형은 남동쪽 토성구간과 북쪽의 공북루와 영은사의 골짜기 일부를 제외하면, 대부분의 지형이 경사도 30%이상의 급경사를 이루고 있다. 따라서 전체 지형상 성벽을 축조하지 않아도 방어가 가능할 정도로 요새와 같은 지형을 이루고 있다. 따라서 성벽이 지나가는 구간은 남동쪽의 완경사면과 급경사면을 이루고 있는 구릉사면부와 저지대 계곡부로 구분할 수 있다. 이와같은 공산성의 지형을 기초로 할 때, 급경사면의 경우 경사도 30%이상의 급경사면을 이루고 있고 주변의 암절이 주로 편마암절로 이루어져 있기 때문에 성선 상부의 평탄지가 매우 좁다. 반면에 남동쪽 완경사면은 완만한 구릉지에 주변의 토양이 석비레층으로 이루어져 있어서, 성벽 축조 대지가 넓게 형성되어 있다. 그리고 곡부 저지대에 해당하는 공북루구간은 지표수의 집수가 가장 많이 되는 곳이기 때문에 대지에 대한 별도의 안전조치가 필요한 곳에 해당한다.

이와같이 각각의 구간마다 성벽의 축조시기에 대한 검토가 필요하지만, 현재까지 확인된 바에 의하면 지형에 따라서 축성방법의 차이를 보이고 있다.<sup>8)</sup> 따라서 공산성은 지역에 따라서 지형조건이 확연하게 차이가 있기 때문에, 성벽의 축성 상태도 남동쪽 완경사면의 토축성, 급경사면의 편축식 석축성벽, 그리고 저지대 계곡부의 협축식 석축성벽으로 구분된다.

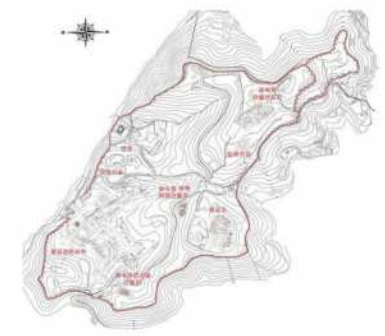
〈도판 3〉 공산성 내 건물지 현황

이와같은 건물지의 분포정황으로 미루어 볼 때, 구릉 정상부와 사면부에 분포하는 건물지와 저지대 계곡부에 분포하는 건물지로 구분할 수 있다. 우선 구릉정상부와 사면에 분포하는 건물지는 공산성 남동쪽의 광복루 광장을 중심으로 북서주한 능선 상부에 임류각지와 28칸 건물지, 12칸 건물지가 계단상의 대지에 자리하고 있다. 그리고 서쪽의 쌍수정 일대 추정왕궁지를 중심으로 대규모의 건물지가 자리한다. 저지대에 위치한 건물지는 북쪽 골짜기에 해당하는 공북루 남쪽 대지의 왕궁관련유적과 영은사 북쪽의 연못지가 있다. 저지대에 입지하는 건물지는 구릉사면에 입지하는 건물지와는 달리 대규모의 토목공사를 기초로 대지를 조성하고 있다.〈도판 3〉

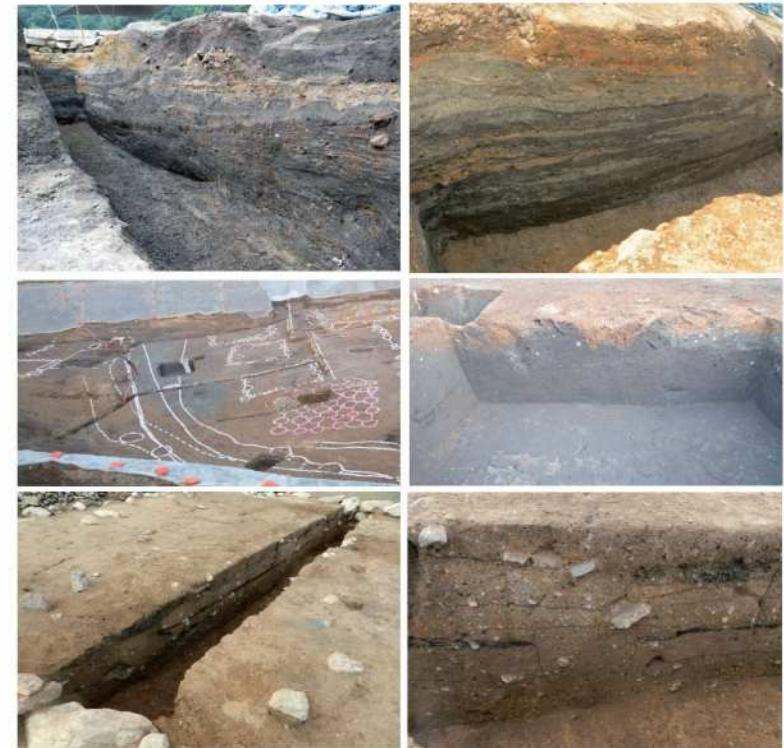
〈도판 4〉 공산성 내 토목기술(1~2-지반개량, 3-성토다짐)

공산성 내 백제 건물지 관련 유적에서 지반개량공법을 확인할 수 있는 유적은 공북루 남쪽 왕궁관련유적과 영은사 앞 연못지가 있는 골짜기 저지대의 유적이 있다. 이 가운데 영은사 앞 연못지의 경우 전체 범위에 대한 발굴조사가 이루어지지 않았으나, 깊은 골짜기의 중앙에 연못을 시설함으로써 주변 대지와 성벽의 안정성을 도모하고 있다. 공북루 남쪽 왕궁관련유적은 발굴조사를 통하여 백제 건물지의 대지와 성벽의 관계를 살필 수 있는 조사가 이루어진 상태이다. 따라서 대지의 안정적인 조성을 위한 치환공법이 확인되는 지역은 2014년 발굴조사된 제7차 조사지역 북쪽 하단의 공북루 서쪽구간과 2017년 조사된 제9~2지점 하단의 공북루 동쪽 구간으로 구분하여 살필 수 있다.〈도판 4-1~2〉

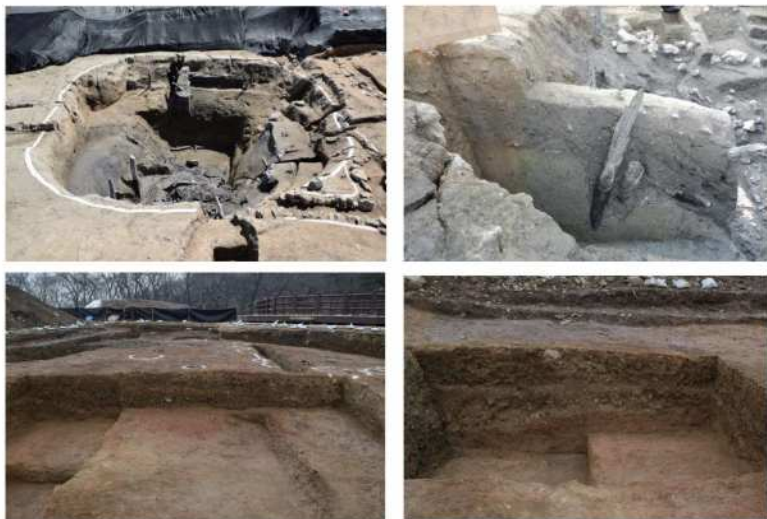
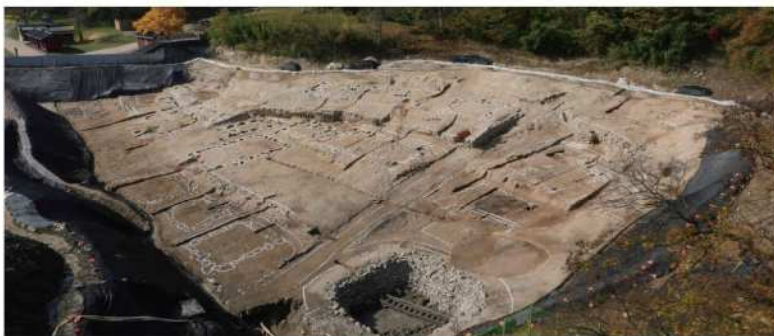
〈도판 5〉 공산성 말목지정(1)과 성토(2-수평성토 3-경사성토), 절토성토(4)

일반적으로 절토와 성토는 구릉 정상부와 사면에서 확인되는 지형개량과 대지조성을 위한 토목공사에서 주로 확인된다. 대체로 단독으로 사용되기 보다는 구릉의 정상부와 사면의 상단부를 절토한 후, 절토로 인하여 발생한 토양을 이용하여 하단부를 성토하여 대지를 조성하는 것이 일반적이다. 저지대를 제외한 대부분의 지역에서 이루어지는 성토행위는 상면의 절토를 통하여 표토를 제거하고 대지를 안정화시킨 후, 물성이 다른 흙을 쌓

아울러 다진다. 성토지역의 흙은 붕괴 위험을 최소화하기 위해서 다짐공사가 충분히 이루어져야 한다. 반면에 절토는 평지나 경사면을 만들기 위해 지반을 깎아내는 것으로, 구릉 정상부의 경우 평탄하게 깎아내어 대지를 조성하는 경우가 많다. 그러나 구릉 사면의 경우 경사면과 원지반의 안정적인 경사를 위한 안식각을 고려하여 굴광하거나 축대와 같은 시설을 통하여 보강한다.

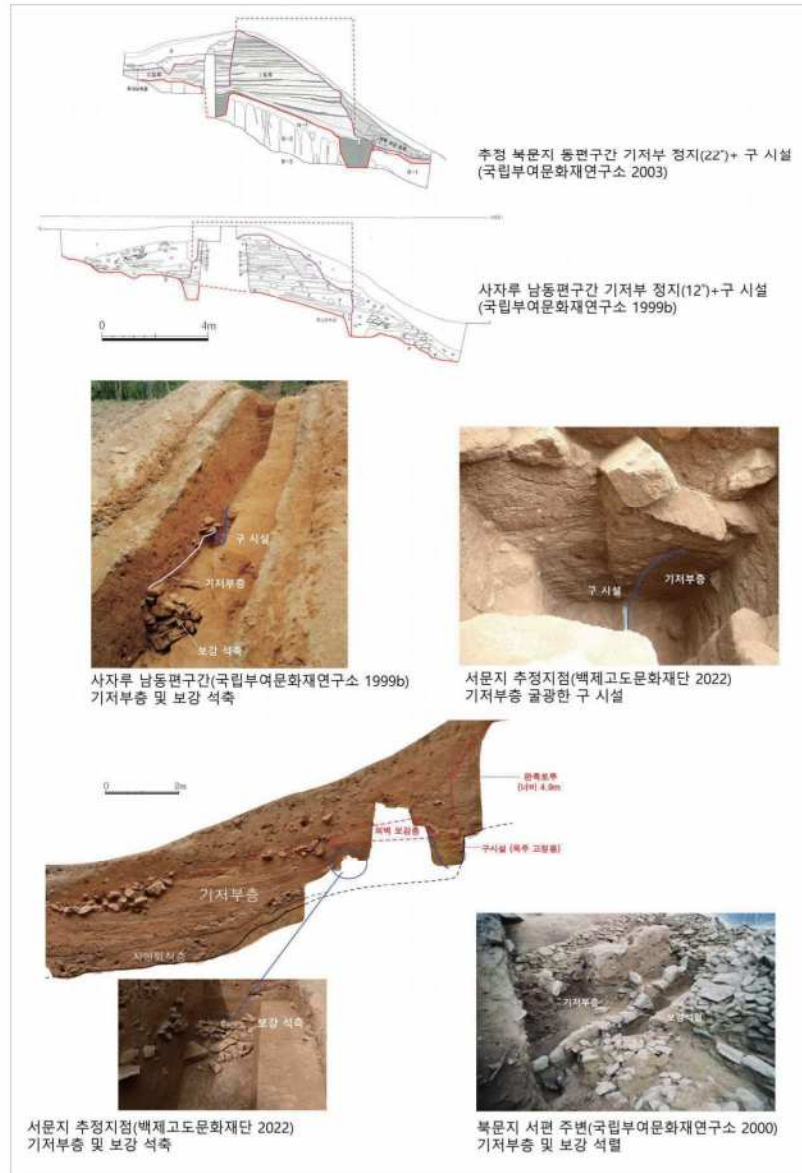
도면 4. 기저부 정지 및 기저부층 조성 양상

그리고 판축토루가 조성될 내·외측 가장자리에 도랑 형태의 **구를 시설**(도면 4)하는데 대부분 지점에서 정지된 기반층을 굴광하지만, 기저부층이 조성된 곡부나 급경사를 이루는 지점에서는 전 단계에 마련된 기저부층을 굴광하고 시설하기도 한다. 이 구 시설은 기본적으로 판축토루를 조성하기 위한 목주를 세우고 내부를 채워 목주의 지지력을 높여주는 역할과 함께 성벽 축조의 기준선 역할도 겸한 것으로 보인다.

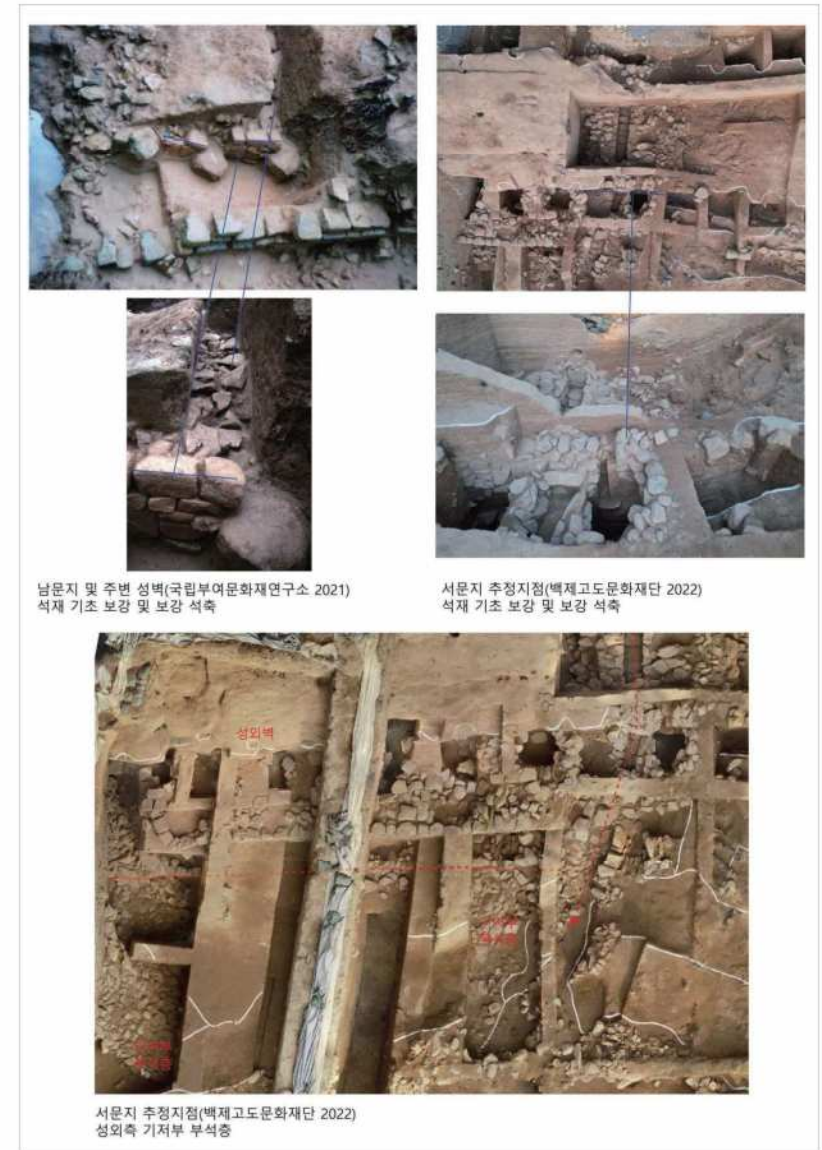
도면 5. 기저부 석재 보강 및 부석층 조성 양상

한편 기저부에 **석재를 이용하여 지반을 보강한 양상**(도면 5)이 곡부 지형을 중심으로 확인된다. 특히, 추정 서문지 지점의 경우, 급경사와 곡부를 이루는 지형적 특성을 보이고 있다. 따라서 다른 구간에 비해 기저부 조성을 좀 더 세심히 마련한 양상을 보여주는데, 성 외측을 중심으로 1차 기저부층을 흙다짐으로 마련하고, 곡부의 동쪽 가장자리에는 석축 암거를 설치해 배수시설을 조성하였다. 그리고 암거의 서쪽, 즉 곡부의 중앙부를 중심으로 경사면을 따라 돌을 이용하여 부석함으로서 기반을 다지고 성 외벽과 일정 간격을 두고 석축단을 마련하였다. 그리고 그 상부로 2차 기저부층을 다시 흙다짐하였다. 남성벽의 남문지 구간(국립부여문화재단연구소 1996)은 20~40cm 정도의 할석을 1m 내외 두께로 채운 양상이 확인된 바 있다.

두 지점 모두 성 외측의 판축용 목주 사이를 4~5단 정도 석축하였는데 석축은 내부에 채운 할석을 마감해주는 역할을 하며, 상부로 판축토루가 들어선다. 결과적으로 지형적으로 유수에 취약하여 배수가 필요한 지점을 중심으로 판축토루의 하중을 버텨내고 침하를 방지하기 위해 석재를 이용한 기초 보강 기법이 채택되었다.

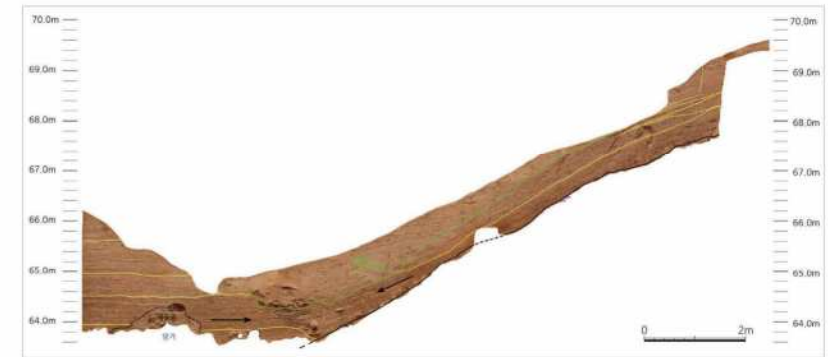
도면 7. 서문지 추정지점 성벽 진행방향 수평, 경사판축 경계부 단면도(백제고도문화재단 2022)

추정 서문지 구간에서 일부 성벽과 직교하는 토층 구분선이 평단면상으로 확인되었는데, 이는 판축토루 하부에서부터 구분되는 것이 아니라 일정한 높이에서부터 구분되어 하부를 1차 판축한 후 그 상부로 판목을 두고 작업 공간을 분리한 것으로 볼 수 있다. 또 추정 서문지 북서편의 부소산성 재난방재시스템설치구간에 대한 긴급 발굴조사(국립부여문화재연구소 2020)에서 성벽과 직교하는 토층 구분선이 평면상에서 확인되었다.<sup>2)</sup> 아직까지 판축토루의 축조 구간 단위를 판단할 만한 조사 성과는 없으나, 작업구간을 분할하는 판목이 사용되었을 가능성은 높아 보인다.

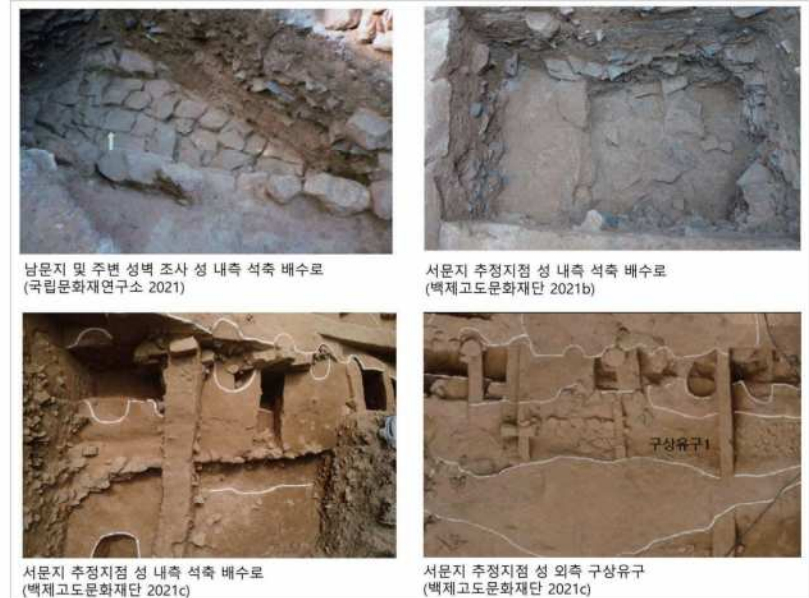
사진 1. 석축 배수로 및 구상유구 조성 양상

배수시설은 포곡식성 내·외측에서 확인되는데, 성 내측에는 석축 배수로가 보강토 상면에 축조된다. 석축 배수로 판축토루 내벽에서 약 1.5~2m의 간격으로 나란하게 확인되며 세부적인 형태는 차이를 보이지만 대체적으로 바닥석을 깔고 양 벽석을 세우되, 성벽에 접한 벽석을 더 높게 조성하였다. 이는 성벽으로 향하는 유수를 차단하고자 하는 목적과 보강토 측면의 기반석축과 같은 역할도 겸한 것이다. 또 내환도의 기능도 한 것으로 보이는데 배수로의 깊이가 낮아 배수만을 위한 목적은 아닌 것으로 보인다.

성 외측의 경우 추정 서문지 구간에서 판축토루 외벽에서 약 1.2~1.4m 간격을 두고 구상유구가 확인되는데, 성 외측의 배수시설로 보인다.

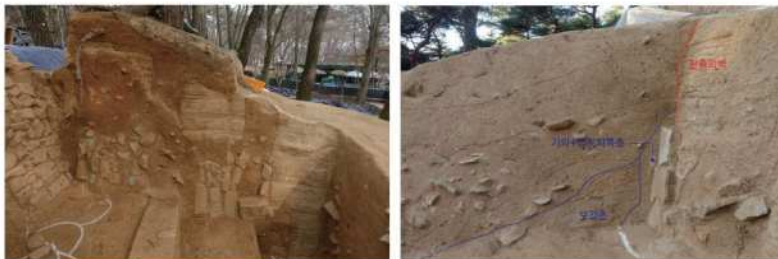
사진 2. 서문지 추정지점 서쪽 판축토루 외벽 기와 피복 상태

그러나 토성은 유수에 취약하여 세굴의 위험성이 높기 때문에 어떤 방식으로든 피복이 이루어졌을 것이다. 이와 관련하여 추정 서문지 구간의 서쪽 일대 성벽 내외벽에서 점토와 기와를 이용하여 피복한 모습이 확인된다.

상세히 살펴보면 수직에 가까운 성벽 외면에 점토를 바르고 기와편을 세워 붙인 뒤 다시 점토로 피복하였다. 이 피복층은 판축 공정의 마지막 목주를 세운 초석이 놓인 면에서 성벽이 잔존하는 최상단부까지 시설되었다. 이 피복층은 성 벽면을 보호하기 위한 것으로 보이는데 내·외포 토루가 없는 수직벽 구조 가능성을 보여주는 요소 중 하나라 할 수 있다(백제고도문화재단 2022). 이러한 양상은 남성벽 구간 중 남문지 일대에서 부분적으로 기와를 이용하여 성벽을 피복한 양상이 보고된 바 있다.

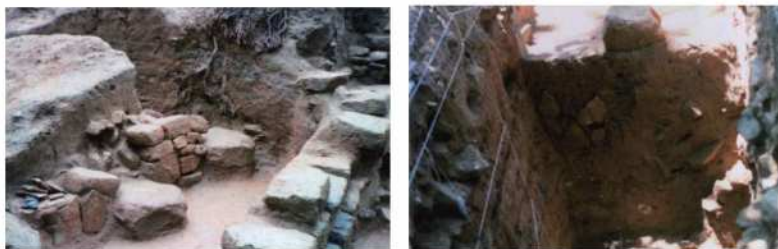
사진 3. 남문지 서쪽 성 외벽 기와 피복상태  
(국립부여문화재연구소 2021)

현재까지 관측토성에 대한 발굴조사 결과, 토성의 내외벽을 피복한 흔적이 확인된 양상은 확인된 바 없고 추상적인 가능성이 제기되었을 뿐이다. 부소산성에 대한 기존 조사에서도 부분적으로 기와를 이용한 피복 양상이 확인된 바 있으나 매우 국지적인 부분으로 전체 성벽에 적용하기에는 무리가 있다. 그럼에도 서문지 추정지점의 서쪽 구간 조사 결과로 보아 남아있는 성벽면 전반적으로 피복된 양상이 확인되고 있어 점토와 기와를 이용한 벽면 피복 가능성을 제기해 보는 바이다. 다만, 이에 대해서는 추후 지속적인 발굴 조사 결과 및 다른 유적 사례를 주목해 볼 필요성이 있어 보인다.

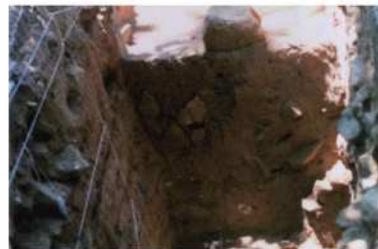
사진 4. 수혈건물지 및 주변조사 남성벽 내측 기와  
파복 상태(국립부여문화재연구소 2021)

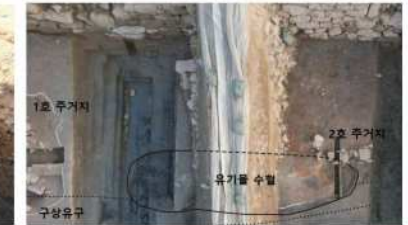
사진 9. 유기물 수혈(백제고도문화재단 2021d)

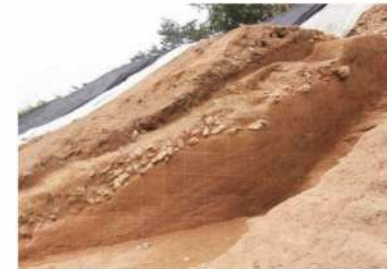
사진 11. 동성벽 기초성토(백제고도문화재단2015a)

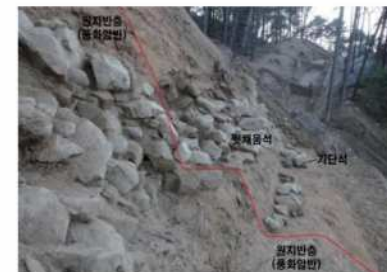
사진 12. 급경사 구간 기저부 굴착(부여군문화재보존센터 2013b)

산지-경사구간은 능선상의 경사면에 성벽이 통과하는 구간으로 기본적으로 산지-평지 및 능선구간과 유사하다. 기저부는 좁게는 1.5m 정도, 넓게는 17m 정도 마련되는데, 원지형의 형태를 유지한 채 표토층만 제거하면서 사선 혹은 계단상으로 삭토하여 기저면을 조성한다. 성벽 진행방향의 급경사구간은 여러 단의 계단을 굴착하여 기저부를 조성하기도 한다. 기저부 정지 이후 지반이 불량한 지점은 일부 성토하기도 하고, 이후에 석축부 조성을 위한 도랑을 굴착한다.

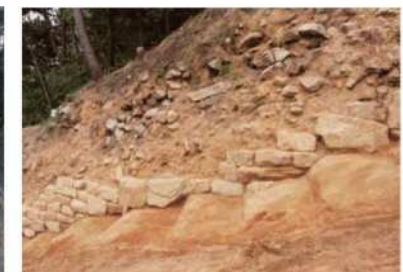
사진 13. 급경사 구간 기저부 계단식 굴착(백제고도문화재단 2015a)

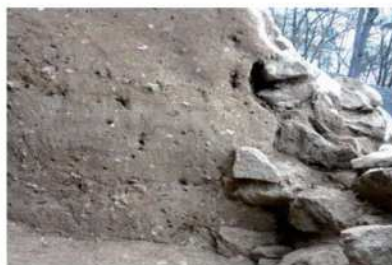
사진 14. 토석축 동시 공정 (부여군문화재보존센터 2013b)

부여 나성의 토축부 조성은 고대 토성의 축조방식<sup>9)</sup>과 크게 다르지 않다. 기저부의 경사도에 따라 성벽이 지탱할 수 있는 내탁면이 존재할 경우 성벽은 하단에서부터 석축부와 토축부를 함께 맞물려가면서 쌓는 토석축 동시 공정으로, 능선이나 평지지형처럼 성벽이 내탁할 면이 없는 경우는 내측에 토축부를 먼저 만든 다음 그 외측에 석축하는 선토축 후석축 공정으로 축조된다. 그런데, 2021년도 조사된 북성벽 구간에서는 사다리꼴의 협축으로 석축부를 먼저 만든 다음 뒤편에 토축부를 성토하는 이른바 선석축 후토축 공정도 확인된다.

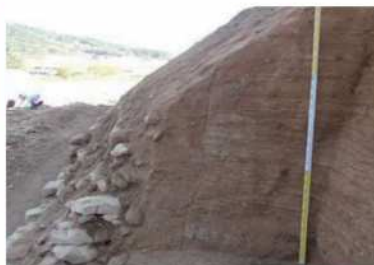
사진 15. 선토축 후석축 공정 (백제고도문화재단 2015a)

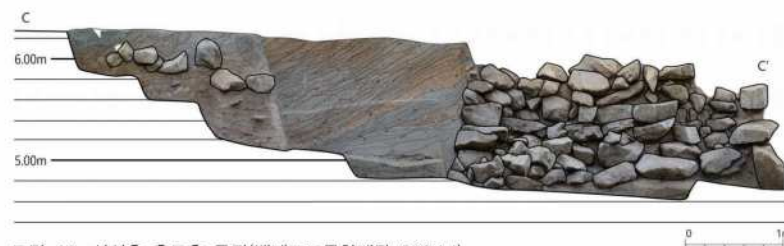
도면 13. 선석축 후토축 공정(백제고도문화재단 2021d)

저습지-평지구간은 왕포천 일대의 동성벽 구간에서는 성 내측으로 45° 경사를 이루면서 성토하는 체성의 하부구조가 확인되었다. 가중천에 연결된 북성벽 구간은 선축된 석축부의 내벽면에 붙여 성토된다. 먼저, 최하단은 명회색 점질토층이 12° 경사로 비교적 두텁게 성토되다가 내벽면의 4단 높이에서 황색 사질점토층을 두껍고 짧게 성토하여 경사각을 높였다. 다시 그 위는 명회색 점질토층이 약 5cm 두께로 얇게 성토되는데 이때 경사는 25° 내외이고 그 상부로는 경사도가 23~27° 내외로 유지되면서 토층 두께도 5cm 내외로 성토되고 회색 점질토와 황색 사질점토가 교차로 성토된다. 사선으로 성토되는 토층 사이에는 토류석으로 활용되었을 것으로 보이는 석재도 확인된다.

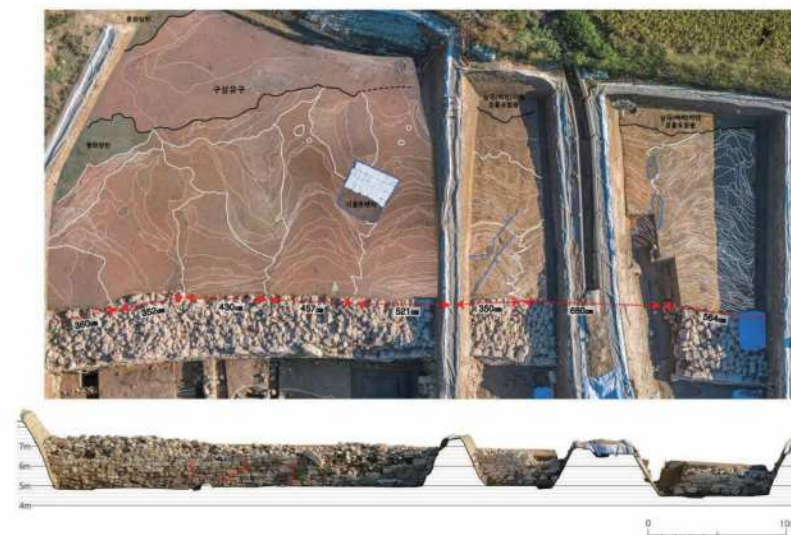
도면 14. 저습지-평지구간 체성부 상면에서 확인된 토축부 성토 모습(백제고도문화재단 2021d)

2021년도 북성벽 조사에서는 성벽의 단면조사와 함께 평면조사를 통해 토축부가 성토되는 공정의 모습을 일부 확인되었다. 2021년 조사지역은 최근까지 강물의 범람이나 경작지로 이용되면서 체성의 상단부분이 유실되었다. 특히 2~3구역은 외면 석축 구지표층을 기준으로 체성의 높이가 약 2m 전후로 남아있는 상태로, 평면상에서 보면 성 내측으로 깊은 'W'자 형태를 띠고 있다. 성토는 선축된 석축부 내벽면에 덧대어 내측 방향으로 경사지게 성토하는 공정으로 일부 토층상에서 20~40° 경사각으로 성토되는 모습이 관찰된다. 이 같은 현상은 석축부 뒤채움석과 토층이 맞물리는 지점을 기준으로 352~512cm 단위로 구분되는데, 성토되는 토축부의 평면의 확장은 일정 거리를 띄우고 석축부에 붙여서 양쪽을 나란히 성토한 뒤 그 가운데를 채우는 방식으로 추정<sup>10)</sup>해 볼 수 있다. 이와 같은 성토 공정이 구분되는 현상은 기 나성조사구간에서는 볼 수 없었던 모습으로 향후 면밀한 평단면 조사가 이루어져 명확한 축조 공정을 밝힐 수 있길 기대해 본다.

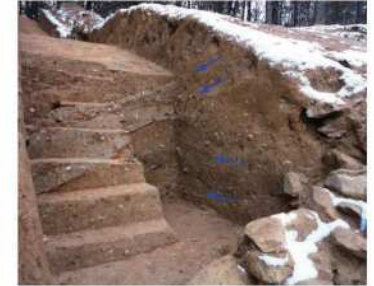
사진 16. 산지-경사구간 토축부 조성 근경 (백제고도문화재단 2013b)

산지-경사구간의 토축부는 기본적으로 성외측에서 내측으로 가면서 경사지게 하는 역경사 기법으로 성토된다. 이렇게 역경사로 축조되는 것은 성벽의 외면에 가해지는 하중을 아래쪽으로 분산시키면서 지탱해주는 역할을 하였던 것으로 보인다.

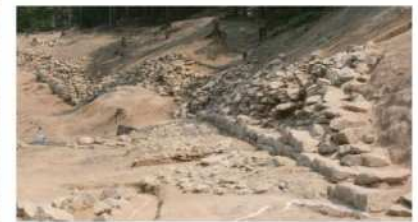
사진 23. 면석과 뒤채움석 잔존 양상 (백제고도문화재단 2014)
