2019년도 문화재위원회

## 제12차 건축문화재분과위원회 회의록

### 1. 예천 용문사 대장전과 윤장대 국가지정문화재(국보) 지정 심의

국가지정문화재 등의 지정조사보고서

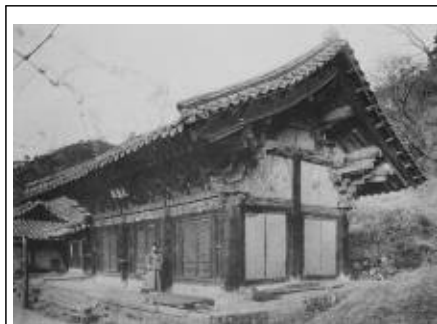
용문사 대장전 전면(조선고적도보, 1932)

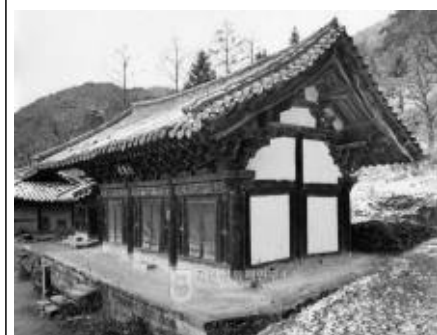
용문사 대장전 전면(국보도록, 1968)

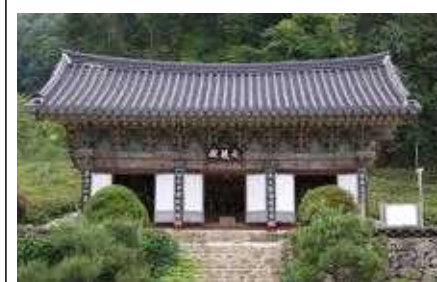
용문사 대장전 정면(현황)

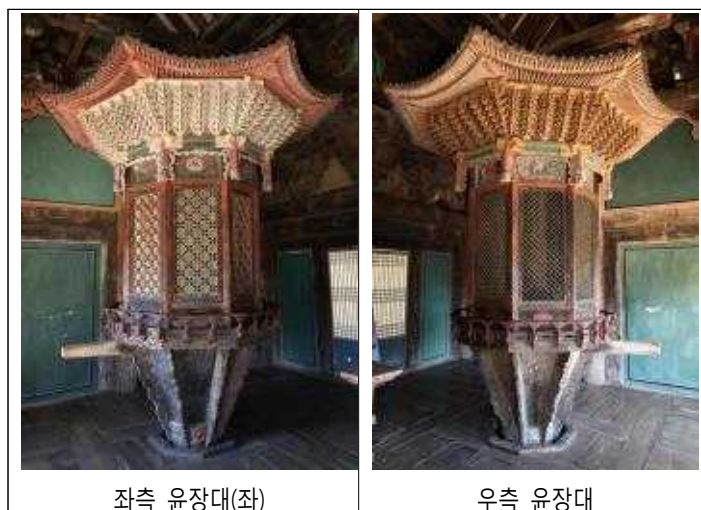
용문사 대장전 내부의 윤장대

몸체부에는 팔각형의 평면에 따라 기둥을 세우고 창호를 설치하였다. 서측 윤장대는 내소사 대웅전 등에서 볼 수 있는 꽃살문을, 동측 윤장대는 교살문을 달고, 내부에 경전을 보관하였다. 몸체부의 상부에는 퇴칸을 달아냈는데, 여기에 기둥, 창방, 평방 등을 두어 목조 건물을 그대로 형상화했다. 기둥과 창방 사이는 낙양각 등으로 화려하게 장식했다.

평방 위에는 외6출목의 화려한 다포계 공포를 올렸는데, 공포는 주상포 외에 매칸 3구의 공간포를 배치한 형식이다. 귀포는 출목이 교차하는 부분마다 제공을 두어 화려하게 구성하지 않은 간략한 초기수법을 잘 보여 준다. 윤장대의 지붕은 서까래와 부연을 둔 겹처마의 팔모지붕 형태이다.

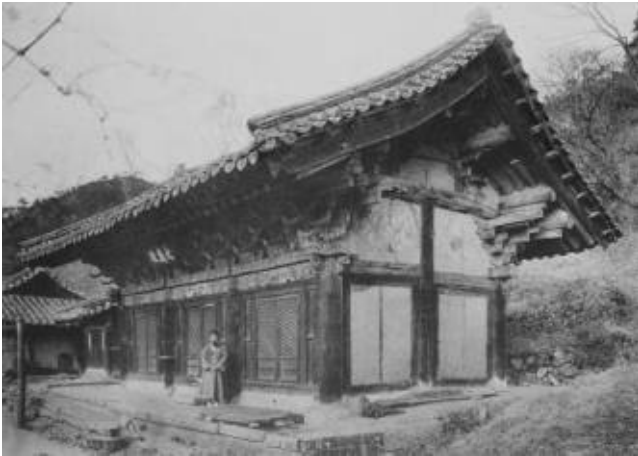
조선고적도보 사진(1932)

기단은 전면에는 3단의 장대석 기단으로 쌓았고, 양 측면은 부분적으로 경사에 따라 장대석 기단을 두었으며, 후면은 자연석 기단으로 쌓았다. 고적도보의 사진과 비교하여 볼 때, 동측 기단의 장대석이 자연석으로 바뀌는 등 부분적인 변형이 있었다. 또 2002년의 주초 조사과정에서 현재의 기단보다 건물 쪽으로 다가선 곳의 기단 아래에서 자연석의 석렬(石列)이 발견되어서, 원래의 건물이 현황보다 작은 규모였을 가능성을 보여준다.

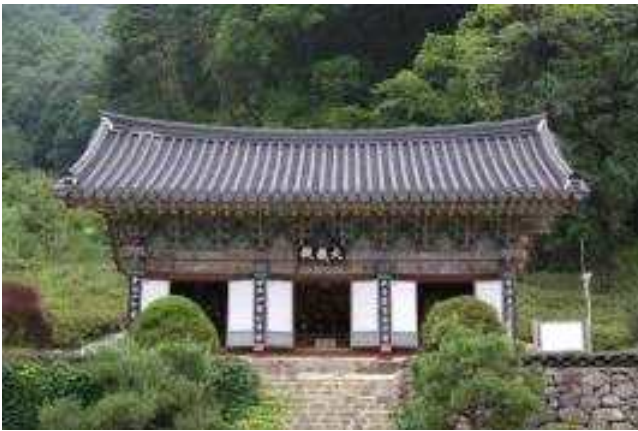
현황사진 (전면)

창호는 전면에는 3칸 모두 기둥과 횡부재로 구획된 벽 가운데 문열구미를 따로 두고 2짝의 쌍여닫이문을 다는 고식을 보여주고, 그 옆으로 기둥과의 사이에는 골판벽을 두었다. 양 측면은 모두 흙심벽에 회벽마감이고, 배면은 좌우의 협칸에만 중앙에 외여닫이문을 달고, 나머지 부분은 흙심벽으로 마감하였다. 이러한 창호의 배열은 창건 당시의 것이라기 보단 후대의 변형이 가해진 것으로 볼 수 있다. 문짝은 모두 하부의 1/3 정도 궁판을 두고 위로 살문을 두었는데, 정면의 창호는 빗살문, 후면의 창호는 보다 간략한 띠살문으로 하였다.

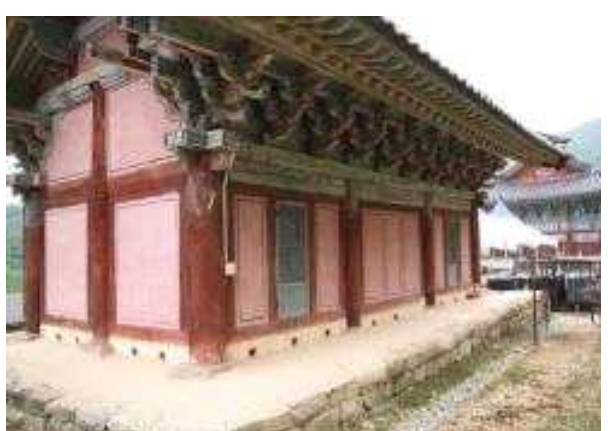
현황사진 (배면)

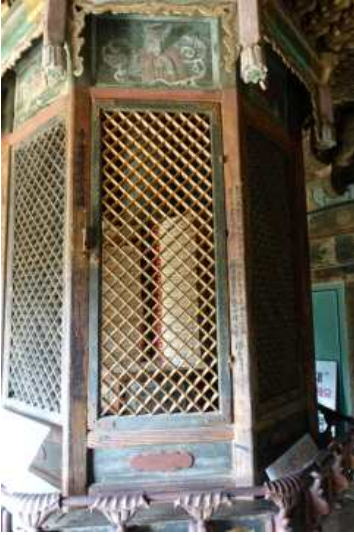
| <p>&lt;중수용문사기&gt; 비석,<br/>조선고적도보, 1918년</p> | <p>윤장대의 중수기록이 있는<br/>빗살 창호</p> | <p>빗살창호 안쪽 울거미의<br/>‘天啓五年’ 명문</p> |

그러나 이러한 묵서에 대한 기록을 입증할 사진 자료나 위치 정보가 정확하지 않았다. 이에 2019년 7월 17일 예천 용문사를 현지 방문하여 2좌의 윤장대를 실사하던 중 오른쪽 윤장대의 빗살창호 안쪽 우측 울거미에서 ‘천계(天啓) 5년(1625)’의 묵서명이 확인되었다. 그동안 ‘천계 원년(1621)’이라고 서술했던 묵서명은 그 실체를 확인하기 어렵고, 그보다는 울거미에 쓰여진 묵서명에 의해 천계 5년(1625)을 잘못 오인하였다고 여겨진다.

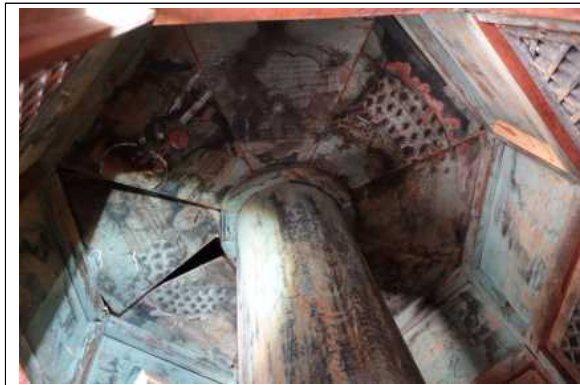
윤장대는 대장전 내부 불단의 좌우 1좌씩 배치되어 있다. 윤장대 내부의 회전축을 살펴보면 오른쪽의 것은 중심축이 원형이며 문짝이 빗살창이고, 왼쪽의 것은 중심축이 방형이며 문짝이 꽃살창이다. 곧 원형이며 단순하고 직선적이며 남성적인 것에 해당되는 오른쪽 것은 양이고, 방형이며 복잡하고 곡선적이며 여성적인 것에 해당되는 왼쪽 것은 음을 형상화한 것이다. 이로 미루어 볼 때 본 유물은 동양 전래의 천원지방(天圓地方)을 형상화하고 음양 사상을 조형화했음이 확인된다.

윤장대 오른쪽 내부 중심의 원형 회전축과 천장

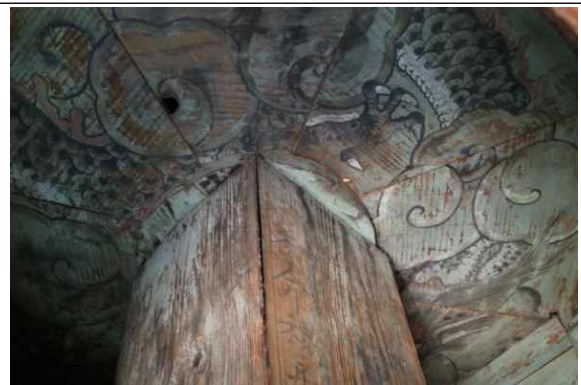
윤장대 왼쪽 내부 중심의 방형 회전축과 천장

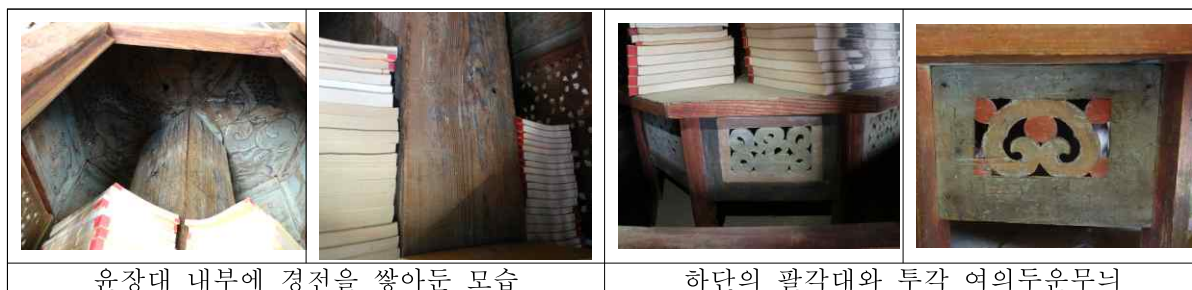
중대는 몸체부에 해당되는 팔각원당형의 경장(經藏)이자 창호로 구성된 장(櫺)이다. 장의 내부에는 외부보다 조금 작게 팔각형의 단을 만든 위에 책을 쌓아두게 되어 있다.

윤장대 내부에 경전을 쌓아둔 모습

하단의 팔각대와 투각 여의두운무늬

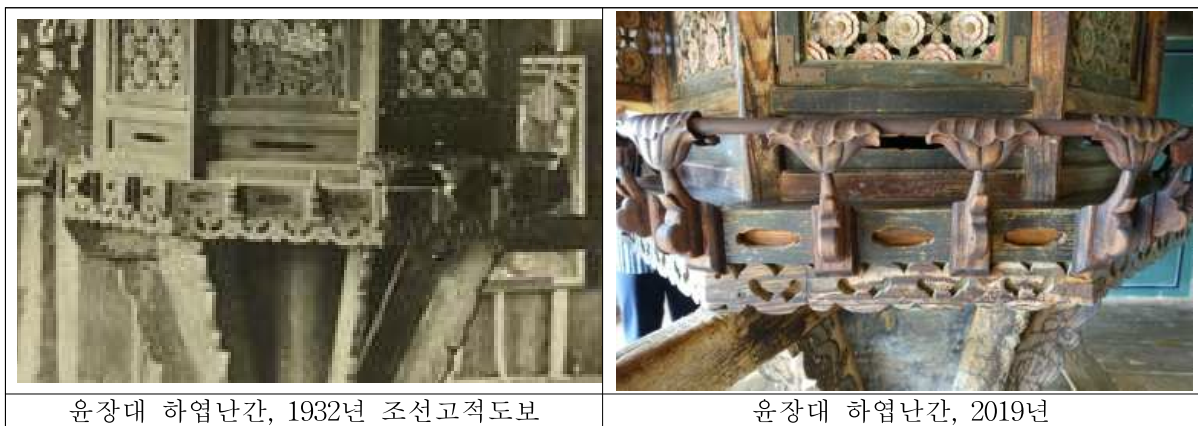
창호는 8면 중 2면만 문짝으로서 열리게 되어 있고, 나머지 6면은 고정되어 있다. 종이를 바르지 않아 공기가 안팎으로 순환하게 되어 있다. 창호는 좌우의 것이 차이를 보여 오른쪽의 것은 빗살창으로 되어 있고, 왼쪽의 것은 꽃살창으로 되어 있다. 꽃살의 문양은 살구꽃, 미늘꽃, 국화꽃, 모란꽃, 솟을절레꽃, 연지수금문양으로 되어 있다. 이러한 꽃살창호는 17세기 이후 사찰 건축에서 유행하는 형식이다. 다만 전각의 꽃살창호에 비해 크기가 작고 아기자기하며 정교한 것이 특징이다.

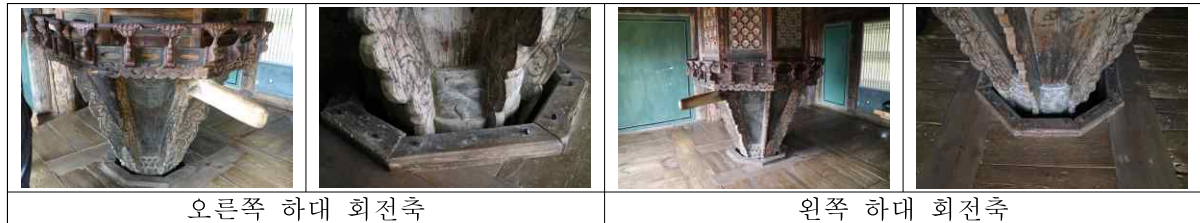
하대는 대장전의 마루바닥을 팔각형으로 뚫고 그 위에 회전축이 배치되어 있다. 중대의 난간 아래에 해당되며 아래쪽으로 내려갈수록 점차 역삼각형으로 모아지는 팔각원당형(일명 팽이형)이다. 이것의 각 모서리마다 초각(草刻) 장식으로 되어 있고 전면에는 용문양이 그려져 있다. 한쪽 모서리에는 횡목형 손잡이가 설치되어 있어, 현재도 이것을 붙잡고 밀면 돌릴 수 있다.

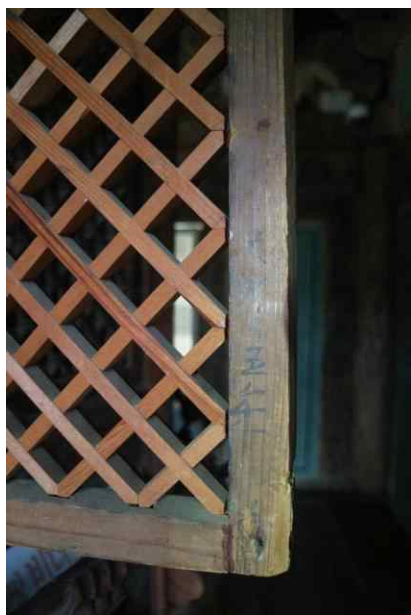
‘天啓五年’(1625) 목서

이상 윤장대에 후대에 가필된 기록들은 대부분 간결한 인명 표기와 지명 그리고 간지 등으로 이루어진 것으로 확인된다. 또한 목서는 대부분 상당수가 퇴색되어 내용을 확인하기 어려운 상태의 것도 많고, 더욱 내부의 보기 어려운 위치에 있기도 하다.

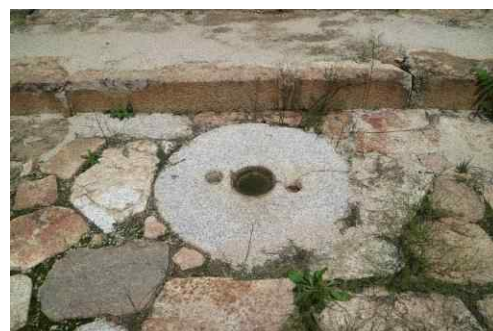
도 92 회암사지 대장전지 윤장대 초석

우리나라의 것으로는 파주 혜음원지나 양주 회암사지 대장전 유구를 통해 윤장대의 존재를 확인할 수 있다. 그러나 이것들은 유물이 유존하지 않아 그 원형을 알 수 없다. 따라서 예천 용문사 윤장대는 국내에 전하고 있는 경장 건축 중 유일한 것으로 매우 희귀하고, 중국과 달리 우리나라 전통 목조 팔각전각형 형태를 가지고 있으며, 고려 12세기에 처음 제작된 후 조선 후기 17세기에 중수되었고, 중수 당시 사찰건축에서 유행한 꽃살창호의 문양 표현이 정교하고 세련되며 전체적으로 조형적 수준이 우수하고, 회전식 구조와 설계가 과학적이고 뛰어난 불교 목공예품으로서 유일무이하다.

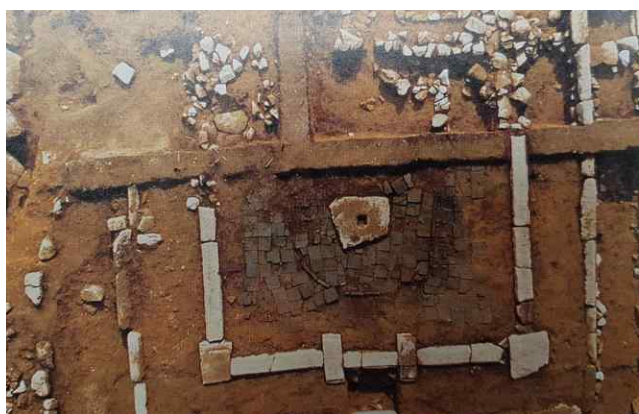
도 93 영동 영국사 대장전지 윤장대 초석

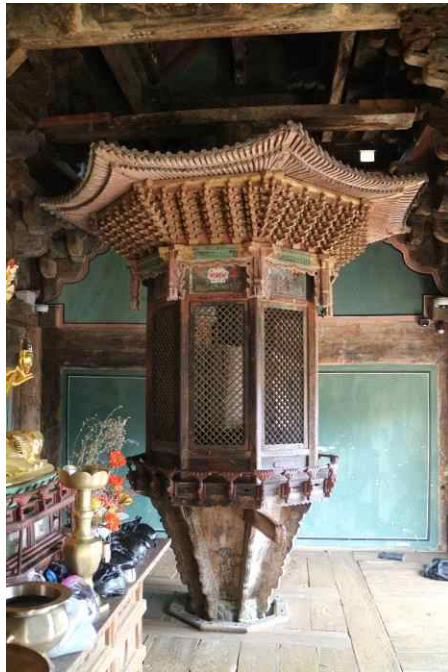
도 94 용문사 동 윤장대

동·서 윤장대의 지붕은 서까래와 부연을 갖춘 겹처마 팔작지붕형태로 포와 기둥, 창

방과 평방을 두어 외 7출목의 화려한 다포계 건축물로 제작되었다. 세부 건축 요소들이 매우 정교하고 세련되게 표현되었고, 비만하지도 세장하지도 않아 단정하고 균형 잡힌 절제된 위엄을 갖추고 있다.(도 6, 7)

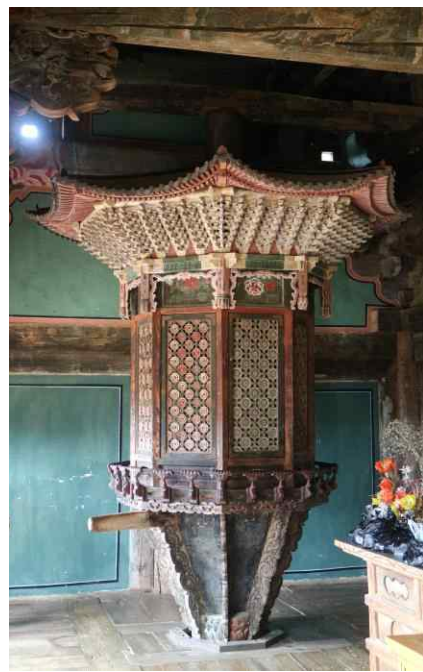
도 95 용문사 서 윤장대

서 윤장대의 꽃살창호는 통판투조기법으로 제작되었는데, 각 면에는 살구, 모란, 연꽃, 짙레꽃, 국화(3곳), 미늘꽃, 연지수금문 등 한국적인 정서의 정감 있는 문양을 선별하여 배치하고, 화려한 단청으로 마무리 하였다. 이곳에 표현된 꽃창살은 17세기 내소사 대웅보전, 통도사 대웅보전 등 17세기대로 추정되는 사찰 건축 창호와 표현 기법과 양식에서 유사하고, 특히 연못에서 물고기들이 노니는 서정적인 연지수금문은 1617년~1618년 사이에 중창된 창녕 관룡사 대웅전의 수미단(도 10), 1634년에 중건된 성혈사 나한전 꽃살문, 1654년에 제작된 직지사 대웅전 수미단 등 17세기 전반기에 크게 유행한 장엄문양과 시대적 특징을 공유하고 있으므로, 윤장대의 제작시기도 17세기 전반기로 비정할 수 있을 것이다. 더불어 윤장대의 내부에서 확인된 “天啓元年”銘의 묵서라든가 2019년 국보승격 보완 조사 때 확인된 “天啓五年”銘 등의 묵서명도 윤장대의 존재가 이미 17세기 전반기에 존재하고 있었음을 말해 주는 증거이다.
