2024년도 문화재위원회

제1차 건축문화재분과위원회 회의록

6. 완주 송광사 금강문 국가지정문화재(보물) 지정 검토

국가지정문화재 등의 지정조사보고서

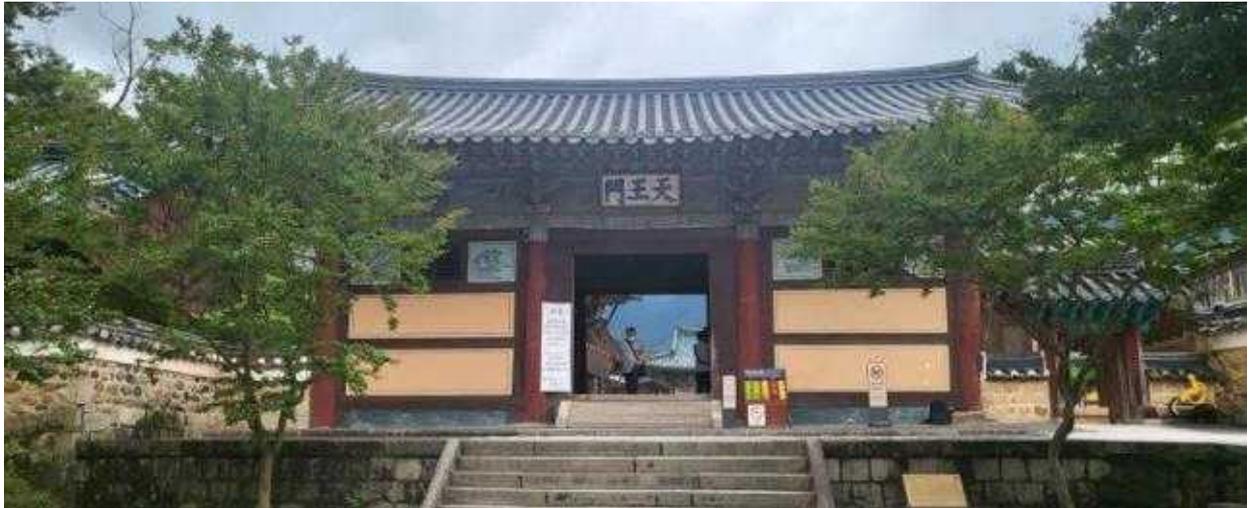
[그림.11] 양산 통도사 천왕문 정면 현황

정면 3칸, 측면 2칸의 평면에 익공계의 맞배지붕 건물로 석축 기단 위에 동향하여 있다. 석축은 이고석 크기의 화강석을 바른층쌓기하고 갑석을 장대석으로 구성하였다. 기단과 석축 사이에 단을 조성하고 바닥면은 박석깔기로 마감되어 있다. 기단은 화강석을 거칠게 다듬은 장대석을 외벌대로 구성하였다. 배면 기단 모서리는 귀틀석이 사용되었으며, 기단바닥은 연화문 방전으로 마감하였다. 중앙 정칸 내부 통로 바닥은 강회다짐으로 마감하였다.

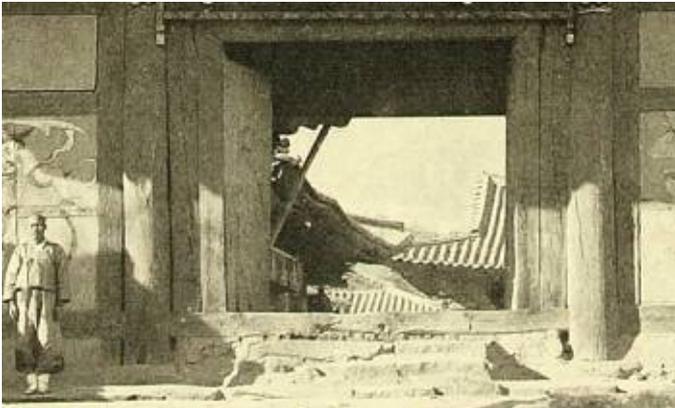
[그림.15] 양산 통도사 천왕문 계단(조선고적도보)

중앙 정칸으로 들어가기 위해서 하인방 전면에는 3단으로 된 화강석 장대석 계단이 있으며, 계단 측면으로 소맷돌로 구성되어있다. 배면은 화강석 장대석 2단으로 계단이 월방 외부에 구성되어있다. “조선고적도보” 사진자료를 보면 전면에는 3단의 자연석 계단이 설치된 것을 알 수 있다.

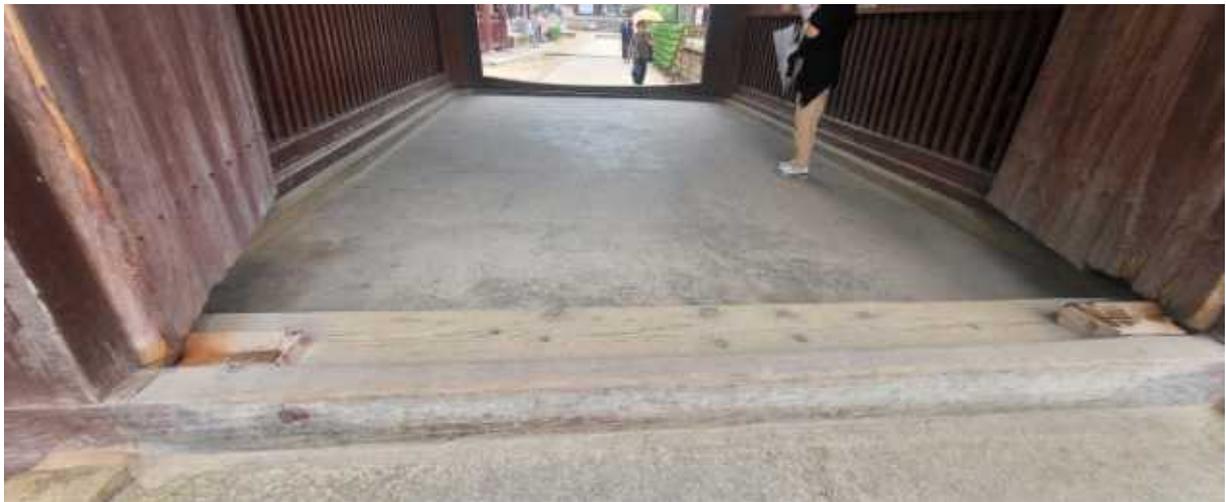
[그림.20] 양산 통도사 천왕문 중앙 통로

내부 중앙 정칸 통로는 강희다짐으로 마감하고 좌·우 퇴칸에는 장마루를 깔고 그 위에 목조 사천왕상(四天王像)을 배치하였다. 동방지국천(持國天)은 칼을 들었고, 북방다문천(多聞天)은 보탑(寶塔)을, 남방증장천(增長天)은 용(龍)을, 서방광목천(廣目天)은 비파(琵琶)를 들고 있다. 사천왕상은 경상남도 유형문화재로 지정되어 있다.

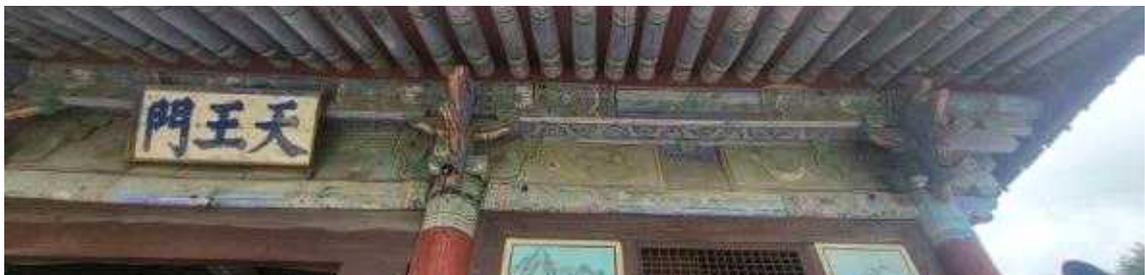
[그림.24] 양산 통도사 천왕문 정면 공포부

화반은 주간 창방에 방형의 판재를 두고 소로를 얹어 상부의 장여를 지지하고 있다. 포벽의 교란 및 뒤틀림 현상으로 인해 변형된 상태이다. 좌·우측면 고주 상부에는 주두를 놓고 대들보를 받치고 있다.

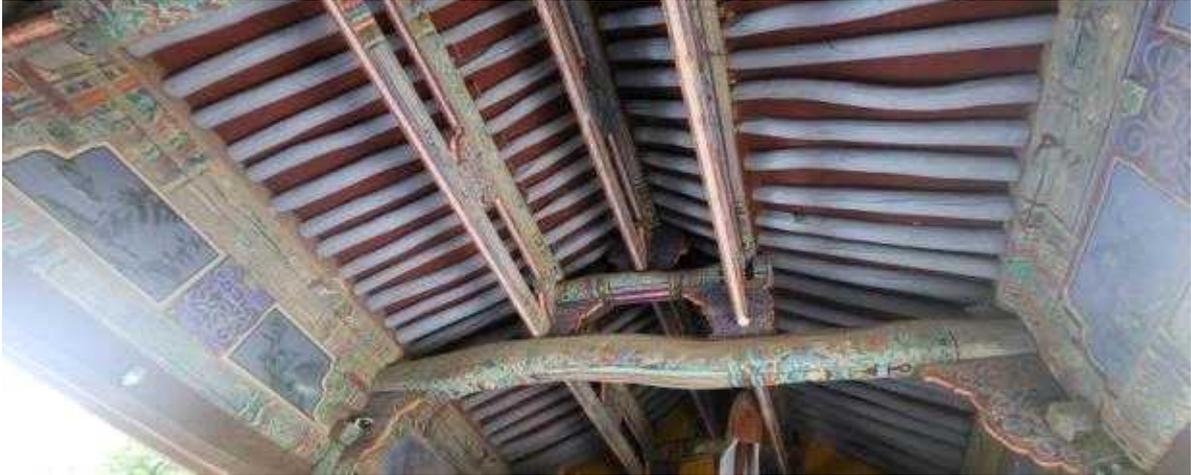
[그림.28] 양산 통도사 천왕문 내부 가구구조

천왕문은 정면 3칸, 측면 2칸의 겹처마 맞배지붕으로 가구구조는 5량가구조로 출목도리, 주심도리, 중도리, 종도리로 구성하고 뜯장여를 대공과 연결시켜 구조보강하였다. 도리장여와 뜯장여 사이에는 화반으로 장식되었다. 대들보는 자연재를 그대로 사용하고 배바닥만 부분적으로 치목하여 걸고 도리장여를 받고 있다. 대들보 상부에 파련대공으로 뜯장여와 중도리장여, 종보를 받치고 있으며, 종보 상부 또한 파련대공으로 장식하여

뜯장여와 도리장여, 종도리를 받고 있다. 좌·우측면은 과련대공 대신 판대공으로 단순하고 소박한 가구로 결구하였고 대들보와 종보 사이 벽면은 중깃을 세우고 심벽으로 마감하였다.

내부 중도리 당골벽의 탈락과 포벽의 균열, 이완, 박락 현상과 종보 보머리 부분에서 중도리와 이격된 상태이며, 대들보와 주심도리는 꺾쇠로 철물 보강한 것이 육안으로 관찰된다. 현재 상부 구조의 변형으로 인한 훼손이 진행되고 있는 것으로 사료된다.

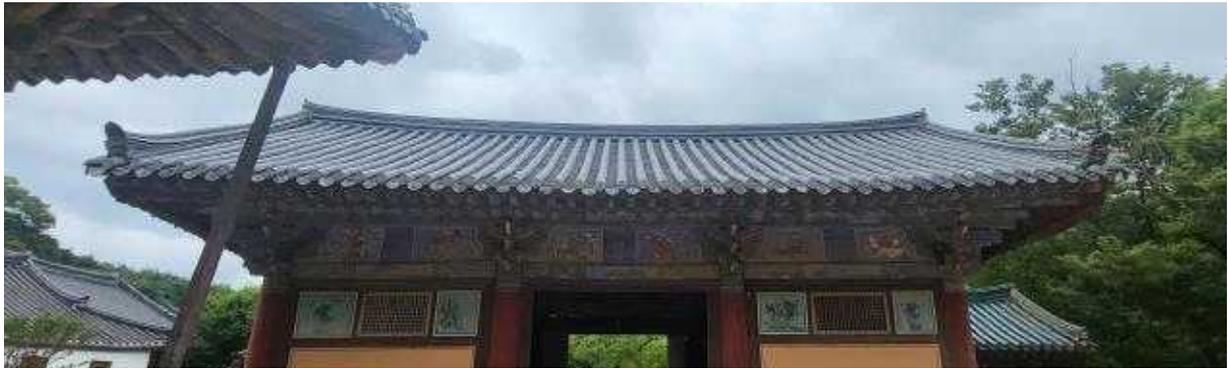
[그림.30] 양산 통도사 천왕문 배면 지붕

용마루는 당초 “조선고적도보” 자료와 같이 착고, 부고 적새 3단 마루기와의로 구성되어 있다. 내림마루 적새는 2단으로 구성하고 망와로 마감하였다. 암막새는 내림마루 하단 부에서 일부 확인되고 처마부에는 와구토로 마감되었던 것을 현재는 전체 암막새로 장식된 것으로 보아 중수하면서 전체 암막새 장식의 흔적으로 남겨둔 것을 현재와 같이 보수한 것으로 추정된다.

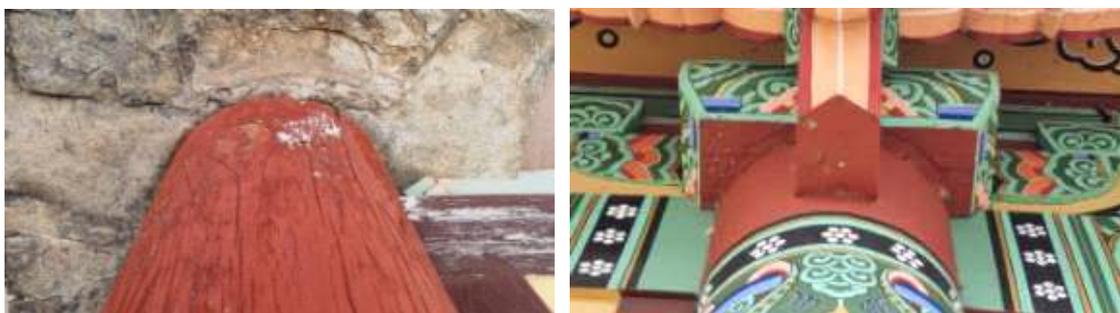
기단은 1단으로 낮게 조성하였으며, 정면과 배면 통로 앞에는 계단을 설치하였다. 초석은 큼지막한 냇돌을 사용하였다. 기둥은 원기둥으로 10본이 사용되었는데 동측면과 배면의 기둥 6본은 신재로 교체된 것이다. 이때 기존 규격과 다르게 사용된 것으로 보인다.

교체 기둥 하부 초석 (옛 기둥 흔적이 보임) 교체 기둥 주두 하부에 보이는 옛 기둥 흔적

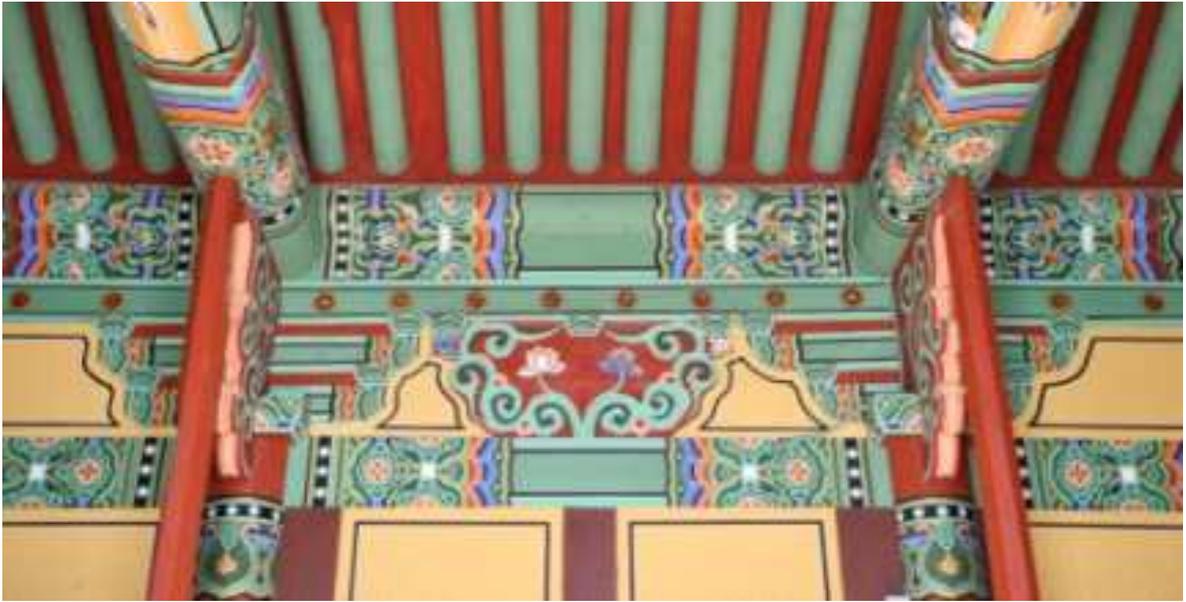
능가사 천왕문 화반(주심침차의 형태가 다름)

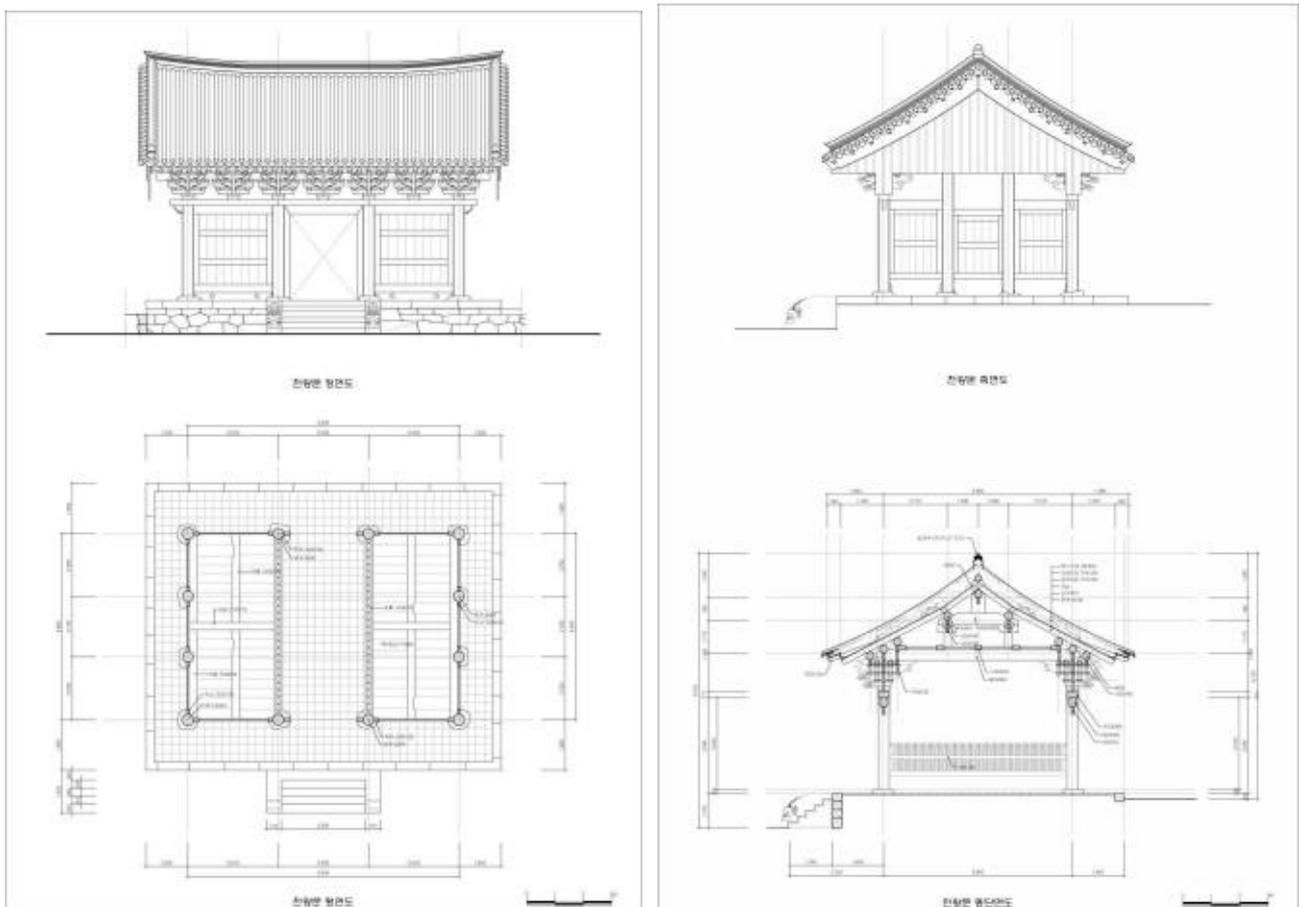
결구부 없이 엮어 놓는 것만으로 결구한 사례는 화엄사 대웅전, 화엄사 각황전에서만 볼 수 있는 수법이다. 이로써 보건대 화엄사 천왕문은 대웅전보다 약간 늦은 시기 **1636년 즈음 건립된 것**으로 편년할 수 있다.

천왕문 포작 단면(지정조사보고서, 2023)

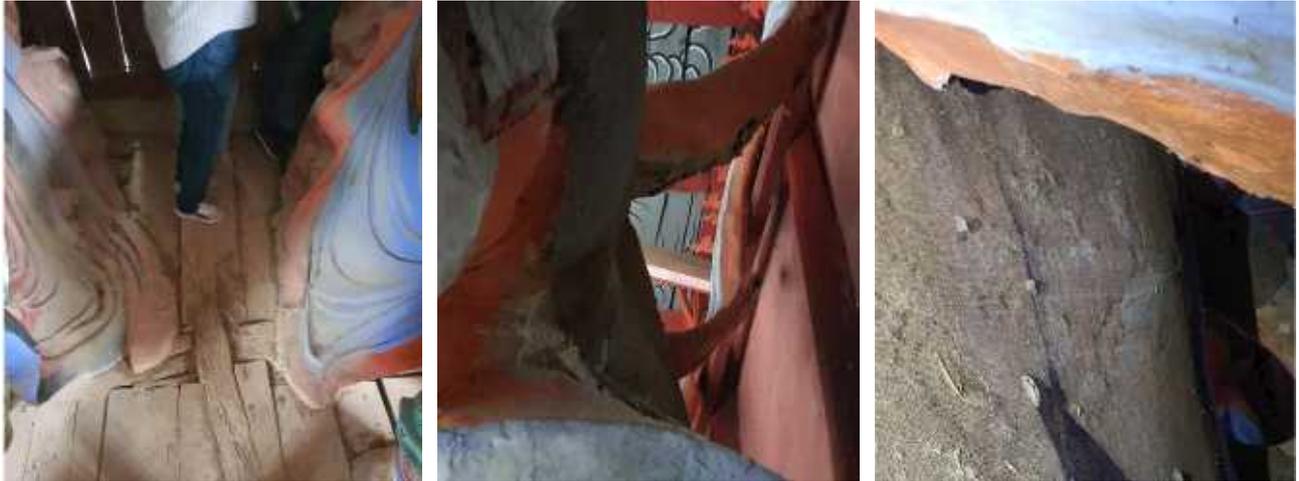
마루귀틀과 널판 위에 붙여 빚은 천왕상

천왕상을 벽에 고정하기 위한 지지대

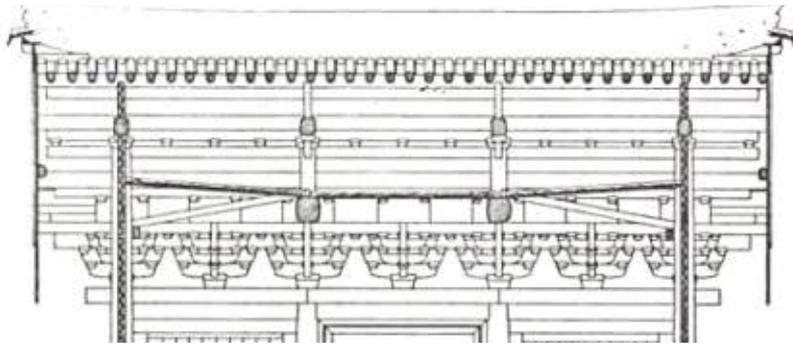
그림 28. 횡단면도(『구례 화엄사 실측조사보고서』, 1986)

측조사보고서』의 횡단면도에서 반자는 정간 부분이 낮고 좌우 측벽으로 갈수록 높이가 약간씩 높아지는 것으로 묘사되었다. 한편 좌우 측벽에 놓인 보방향 반자들은 중앙의 2칸만 노출되어 있고 전면과 배면의 반자들은 보이지 않는다. 또 충량과 반자관이 겹쳐진 모습도 확인된다. 전체적인 반자틀과 반자의 마감으로 판단하건데 초장 당시부터 있었던 것은 아닌 것으로 보인다. 앞서 충량과 마찬가지로 조선말 또는 일제강점기에 추가되었을 가능성이 큰 것으로 추정된다.

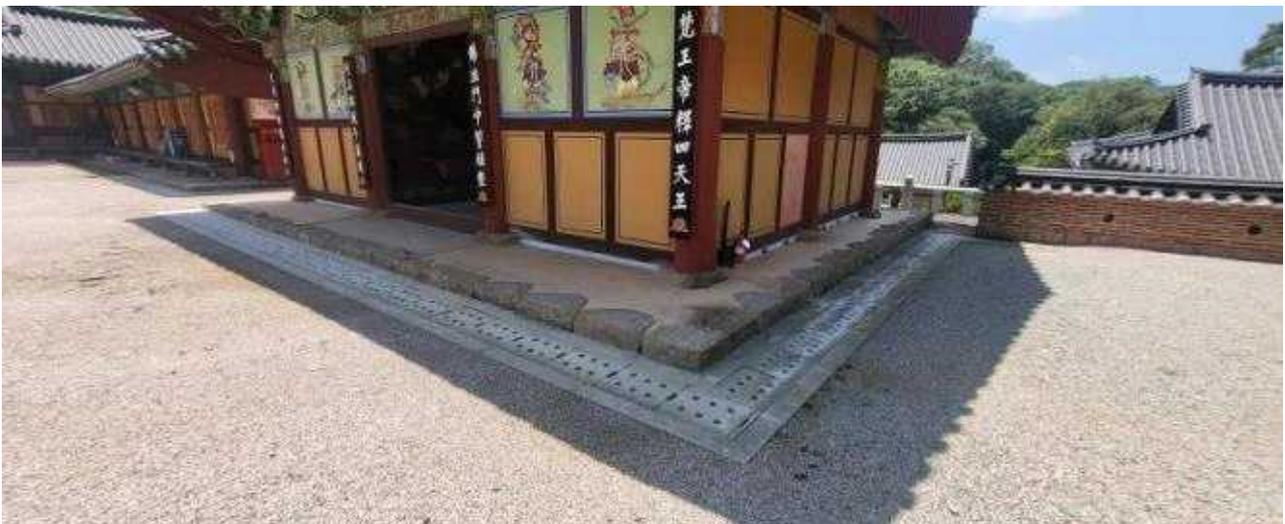
[그림.3] 영광 불갑사 천왕문 배면 및 좌측면 현황(기단 및 배수로.)

기단은 2단 석축 위에 자연석을 사용하여 외벌대로 조성하였으며, 기단 전면 진입계단 좌우측면과 상부석축 상단에 돌난간대가 설치되어 있다. 기단상부는 강희다짐으로 마감하였으며, 좌측면과 배면 기단 전면에 화강석 경계석으로 배수시설을 설치하고 화강석 덮개석을 덮었다.

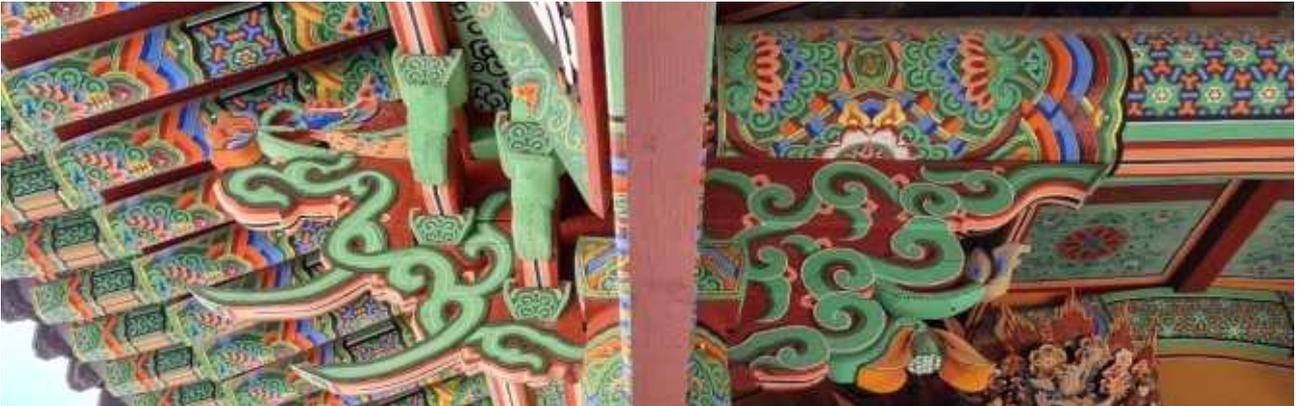
[그림.5] 영광 불갑사 천왕문 정간 공포

교체하였지만 공포는 옛 부재를 그대로 사용한 것으로 보인다.

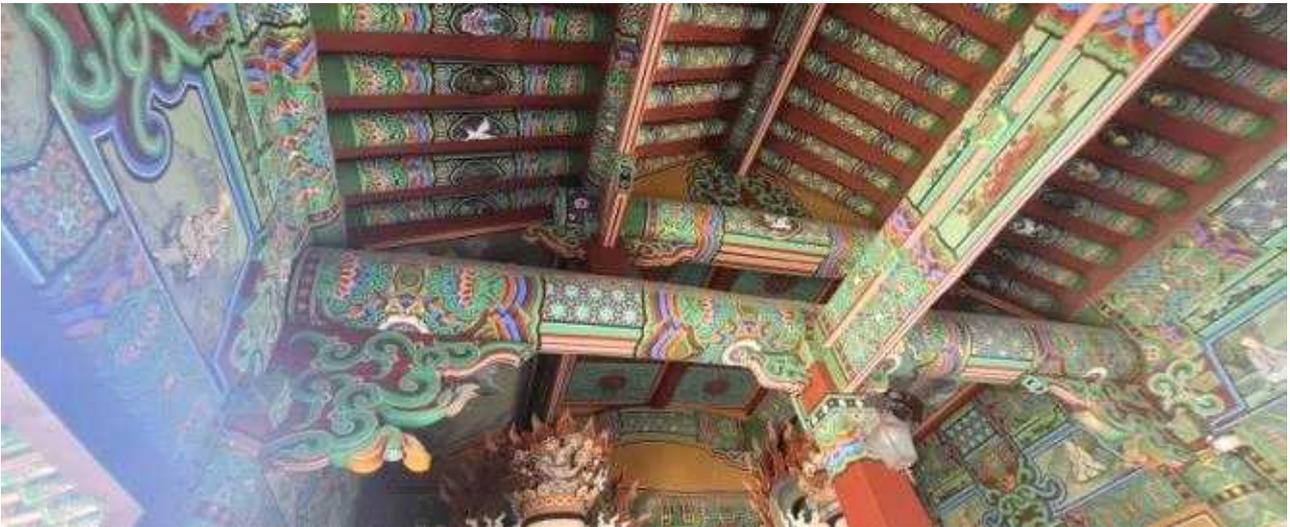
[그림.8] 영광 불갑사 천왕문 가구구조

대들보 위에는 동자주를 세워 받쳤으며 동자주 상부에 뜯창방과 보아지를 결구하고 주두를 놓아 종보를 받쳤다. 종보는 대들보와 마찬가지로 대부분 신재로 교체되어 있다. 우측면에 사용된 종보는 굽은 부재를 사용하였는데 이 부재는 부재의 상태를 볼 때 본래의 부재로 판단된다. 종보 위에는 조각이 화려한 파련대공을 놓아 종도리를 받치도록 했다. 도리는 모두 굴도리를 사용하였다.

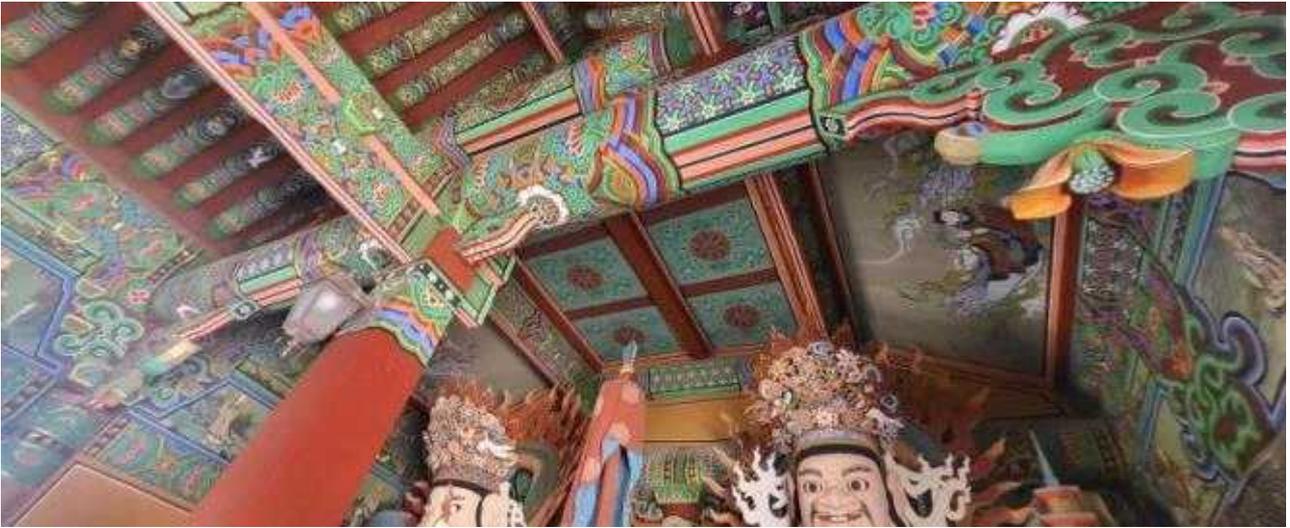
[그림.10] 영광 불갑사 천왕문 내부 천장

천장은 정칸에는 연등천장으로 개방하여 단청으로 도채하였으며, 사천왕이 봉안된 퇴칸은 중도리 사이와 종보 상부에 우물반자를 설치하고 중도리와 주심도리 사이에는 빗반자로 세로로 긴널을 대서 장반자로 구성하였다

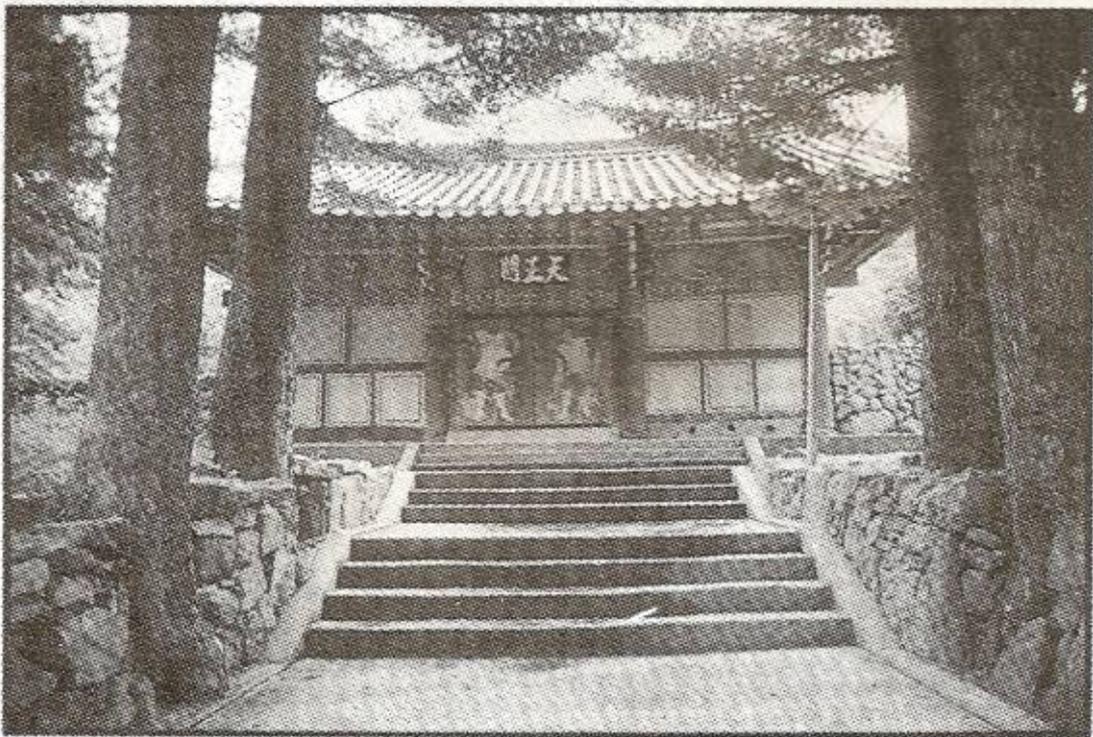
[그림.11] 영광 불갑사 천왕문 1998년 수리전 전경(출처:불갑사 제공)

불갑사 천왕문 지붕은 겹처마 맞배지붕으로 용마루는 착고와 부고 위에 적새 7단을 쌓고 숫마루장으로 마감하였으며, 내림마루는 적새 5단을 쌓았다. 지붕 끝에는 막새기와를 사용하고 지붕 측면에는 박공널과 방풍판을 설치하였다. 일제강점기 사진을 보면 당시 지붕은 본래 양곡이 뚜렷한 홑처마로 구성되어 있었음을 알 수 있다. 용마루는 적새 5단쌓기이고 내림마루는 적새 3단쌓기로 이루어져 있었으며 막새기와는 사용하지 않았다. 이는 1998년 수리 전에 변화가 있었던 것으로 판단된다.

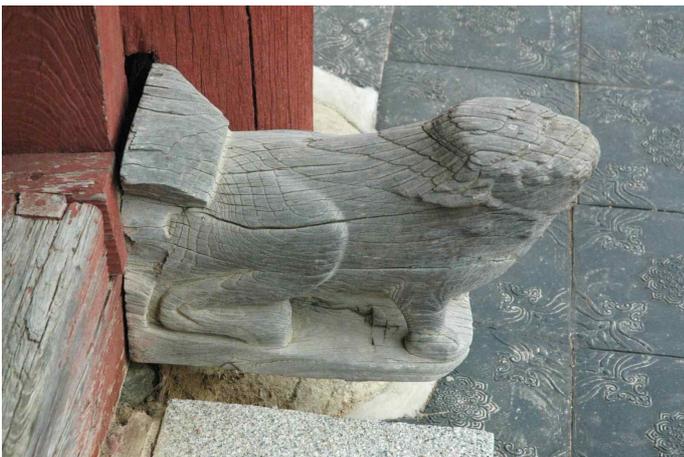
그림 7 천왕문의 신방목 조각(좌, 『보고서』에서 전재)과 적광전의 신방목 조각(우, 2023.06.30. 촬영)

전면 문얼굴의 구성에서, 하부 문지방과 직교하여 신방목이 짜이는데, 안쪽으로는 튀어나가 문짝의 아래 지도리를 잡는 문둔테가 되고 바깥쪽으로 튀어나간 부분에는 환조로 사자 모양의 조각을 하여 이채롭다. 비슷한 모양의 신방목 조각이 적광전에서 보인 다.

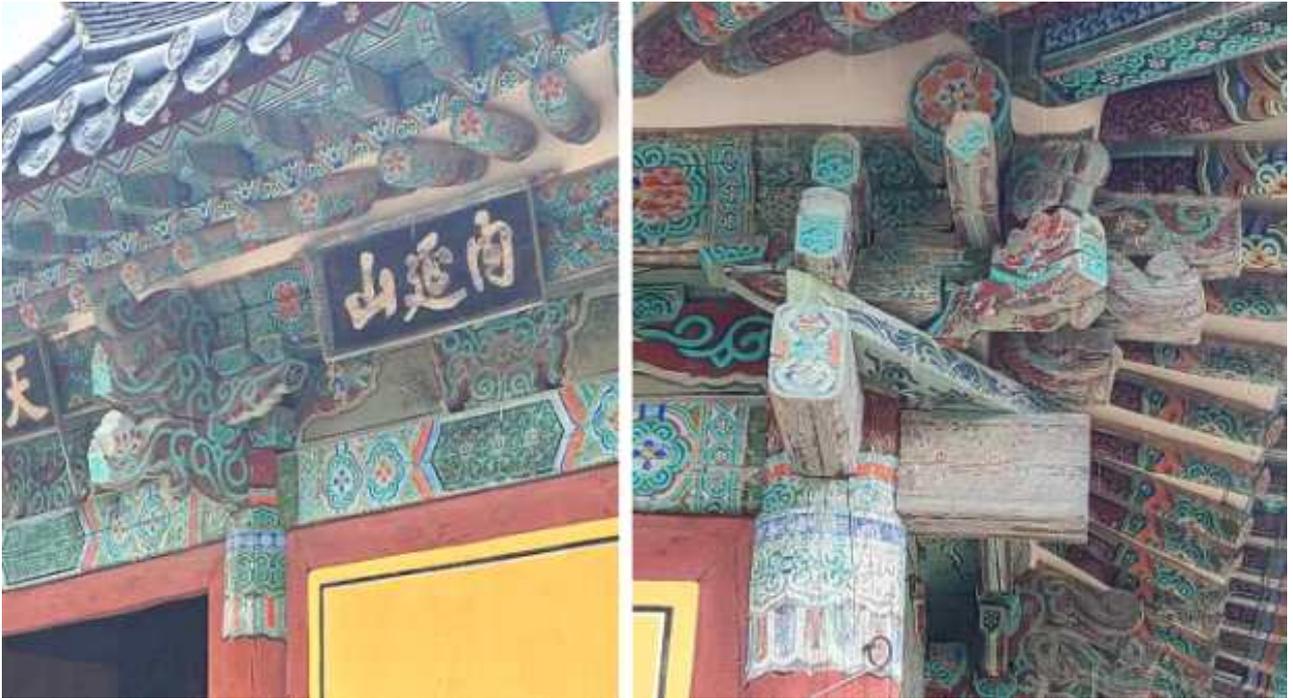
그림8 천왕문의 정면 정칸과 향우측 모퉁이 공포(2023.06.30. 촬영) 창방의 뿔목을 길게 빼어 초익공을 대신하고, 그 위에 이방을 놓고 이익공을 받은 형식은 출목익공계의 전각포에선 보기 힘든 희귀한 사례다.

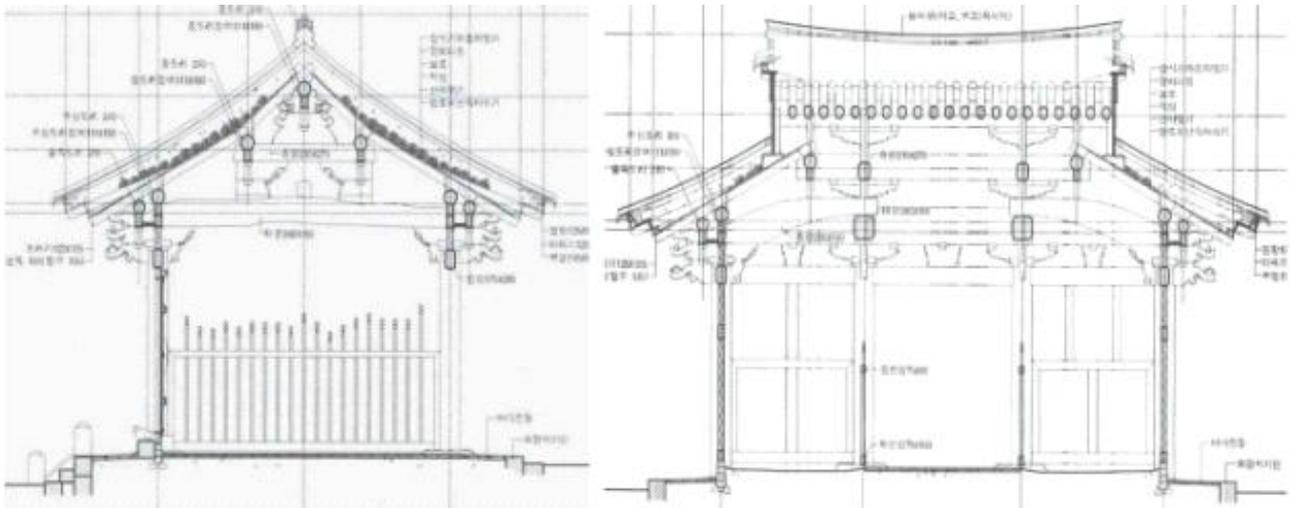
그림 10 보경사 천왕문 종단면도와 횡단면도 (『보고서』에서 전재)

전체적인 구조는 전후의 기둥 위에 대들보를 걸고, 그 위에 판모양의 동자주를 두어서 종보와 중도리를 받치고, 종보 위에 다시 판대공을 두어서 중도리를 받는 평주 5량가의 형식을 취하고 있다. 전체의 보칸 치수가 5,280mm 밖에 되지 않는 소규모의 건물이고 내부 공간의 쓰임새 역시 간단한 건물에 어울리는 구조다. 주심도리에서 중도리까지의 간격이 1,620mm, 중도리에서 종도리까지의 간격이 1,020mm로서, 3분변작에 가까운 도리 배열을 보여준다. 출목도리가 345mm 튀어 나가 있으므로, 출목도리 사이의 간격을 생각하면, 거의 3등분 자리에 중도리를 두었다고 볼 수 있다.

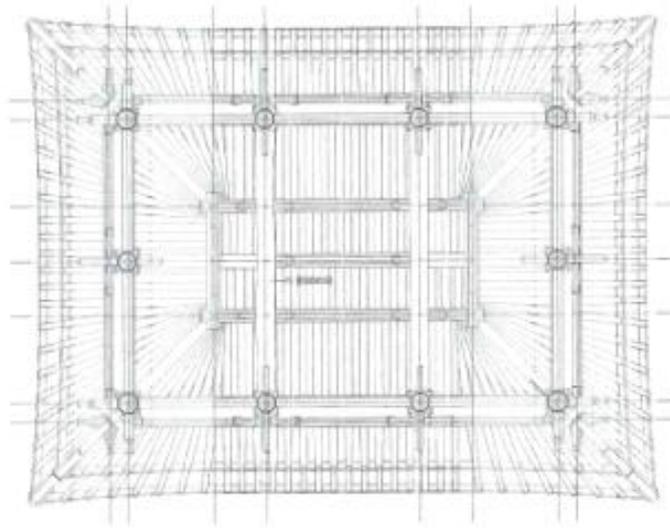
그림 11 보경사 천왕문 양시도(『보고서』에서 전재)
(충량이 그려져 있지 않다)

중도리를 받치는 동자주는 판재로 만들어서, 바깥쪽은 직절하고 안쪽으로만 당초문을 초각하여 단부를 가공하였으며, 마루 대공은 파련대공 모양으로 짰다. 동자주와 대공에 별도의 첨차는 없고 바로 도리와 장여와 짜이는 간단한 구조이다.
