2022년도 문화재위원회

제2차 순계문화재분과위원회 회의록

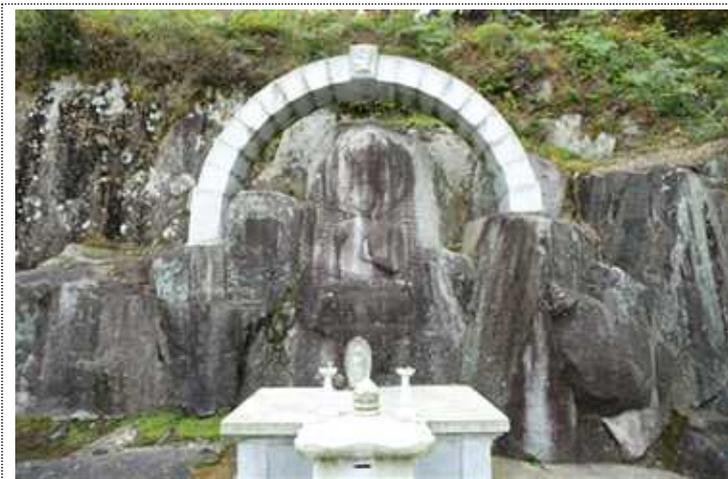
- 나주시 금성산 자락 소재 태평사에 있는 마애보살좌상으로 태평사의 화강석 암반에 총높이 270cm, 좌상높이 155cm, 얼굴높이 30cm, 어깨너비 80cm, 무릎너비 90cm, 무릎높이 16cm, 두광너비 93cm, 대좌높이 85cm 크기로 조각되어 있음.
- 태평사는 한국 불교 태고종 소속 사찰로, 1940년대에 자리잡아 1960년 현 주지 금명 스님이 주석하여 대웅전과 요사 2동, 범종각 등으로 이루어진 사찰임.
- 마애보살좌상은 나주시 향토문화유산 제36호(2013.11.11.)로 지정되어 있음.

나주 태평사 마애보살좌상 전경

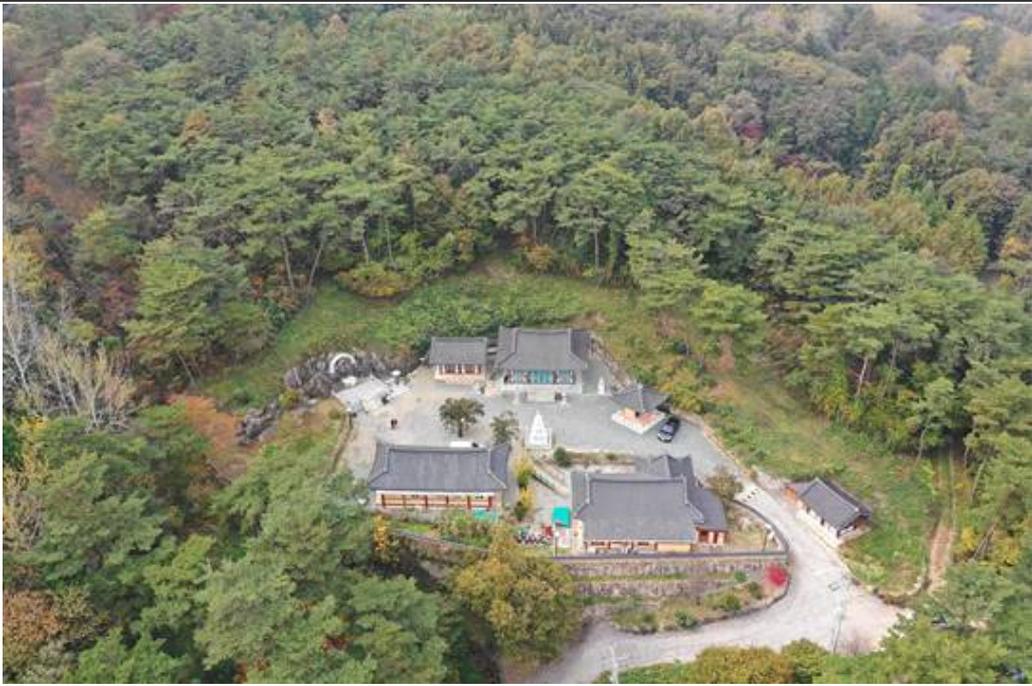
나주 태평사 전경. 법당을 중심으로 사진 좌측에 보이는 마애보살좌상이 새겨진 바위절벽이 병풍처럼 펼쳐져 있는 바, 이 바위는 태평사가 현 위치에 자리잡는데 영향을 주었을 것으로 판단된다.

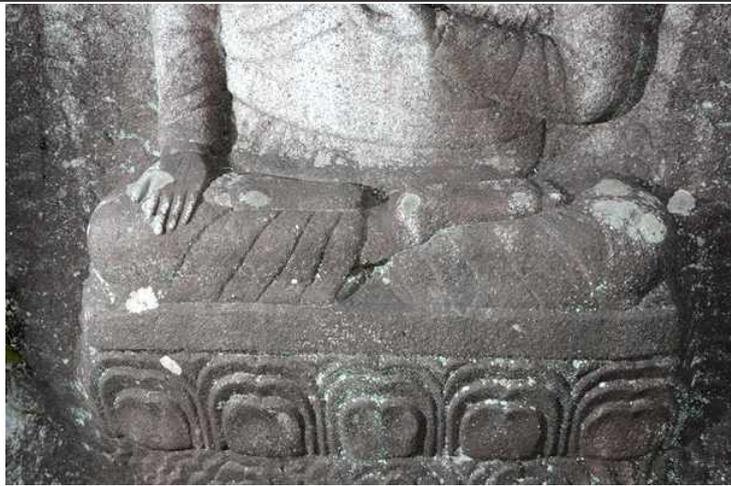
나주 태평사 마애보살좌상 하체 세부. 오른손의 수인은 축지인처럼 보이거나 손가락의 표현을 보면 가장 오른쪽 방향 바깥쪽 손가락이 엄지손가락으로 보이므로 손바닥을 위로 향한 수인임을 알 수 있다. 손 안에 새겨진 세 개의 음각선은 손금을 표현한 것으로 보인다.

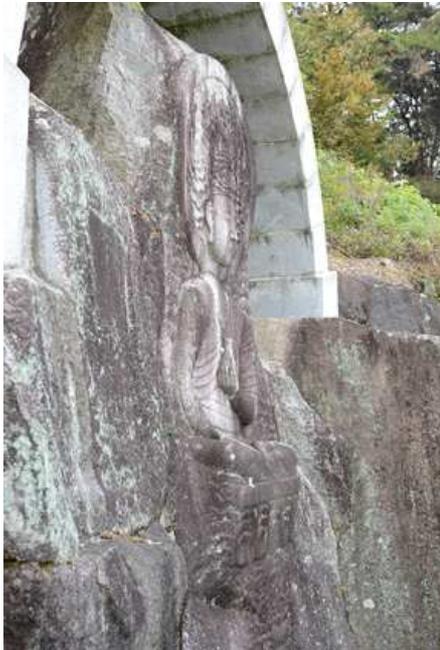
나주 태평사 마애보살좌상 측면. 하체 부분은 입체적으로 돌출되어 있다.

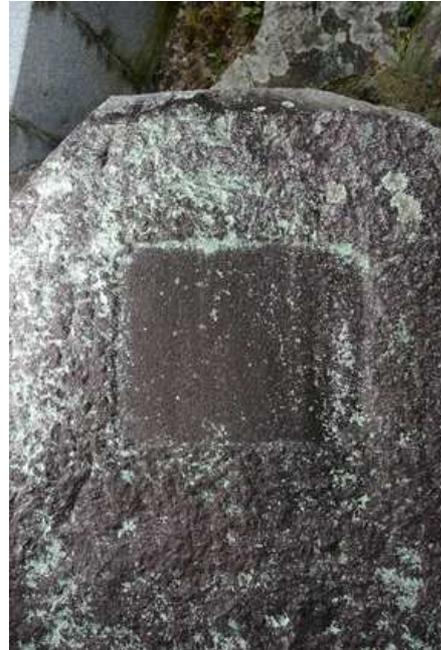
나주 태평사 마애보살좌상 명문 구획 부분. 그러나 명문은 새겨지지 않은 것으로 보인다.

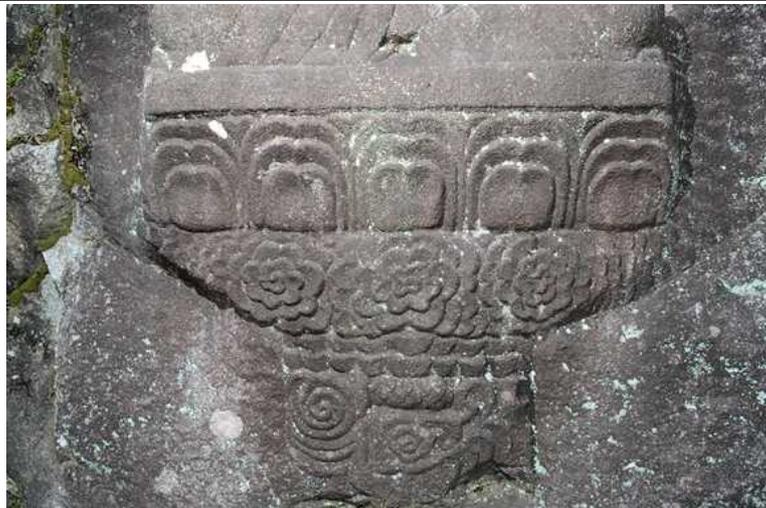
나주 태평사 마애보살좌상 대좌 세부. 마치 아래에서 솟아오른 물기둥 위에 보살이 좌정한 듯한 표현이 독특함

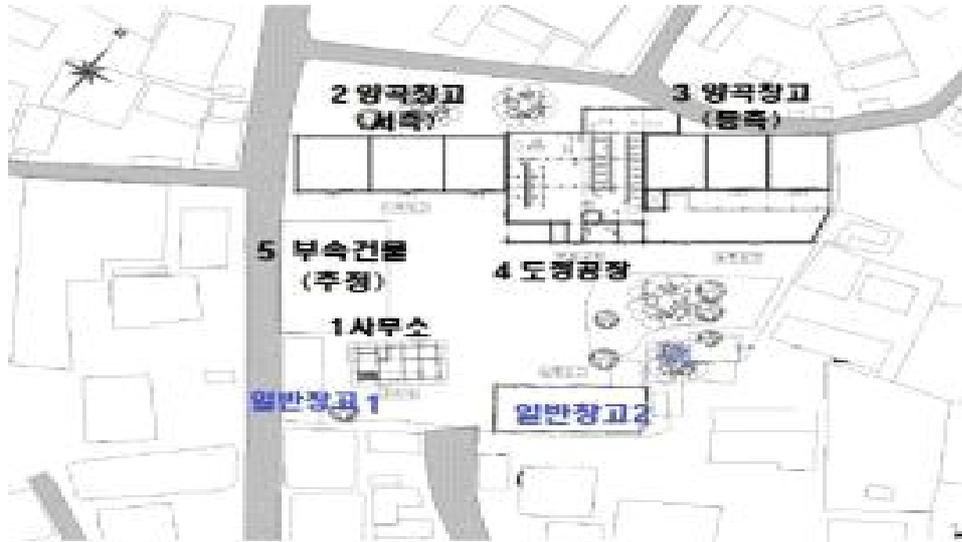
구) 호소카와 도정공장 배치도 현황

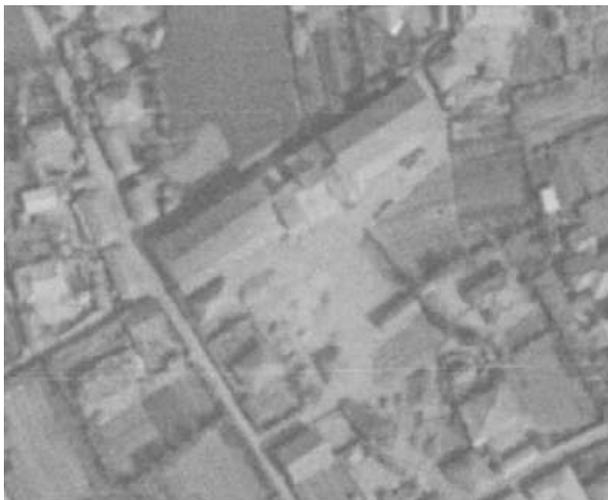
1966년 도정공장 현황

- 일제강점기 호소카와 도정공장은 도정공장, 동·서 양곡창고와 현 부지 남측으로 농장장 관사 등 다수의 건물로 구성되었던 것으로 확인되나(1966년 항공사진 참고) 현재 사무소 건물 외 동, 서 양곡창고와 도정공장, 일반창고1, 2, 부속건물 등 모두 7개동(1978년 항공사진 참고)으로 구성되어 있다.
- 도정공장의 증축이 진행되었던 1976년 도정공장의 증축과 창고 신축이 이루어진 것으로 추정되며, 당시 도정공장 전면부의 공간이 증축되면서 지붕보수가 이루어진 것으로 추정된다. 1978년도 항공사진을 보면 사무건물이 신축되었으며 사무동과 서측 양곡창고와 사무실 사이에 신축된 창고가 확인된다. 동네 주민에 의하면 사무소 건물은 인근에서 옮겨온 건물로 증언하고 있으며 남측 일반창고(가마니 창고)는 그 이후에 신축된 것으로 추정된다.
- 따라서, 일제강점기 건립된 호소가와 도정공장 관련 건축물 중 현재 원형이 남아 있는 건축물은 1944년 건립된 동·서 양곡창고로 확인되며, 도정공장은 1976년대 증축과 함께 일부 변형되었으나 도정공장의 원형이 남아 있으며, 이축된 사무동과 신축창고는 원형 확인이 힘들다.

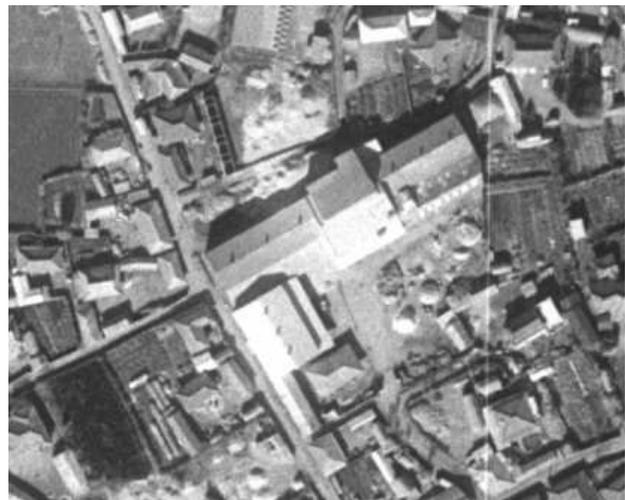
1978년 도정공장 현황

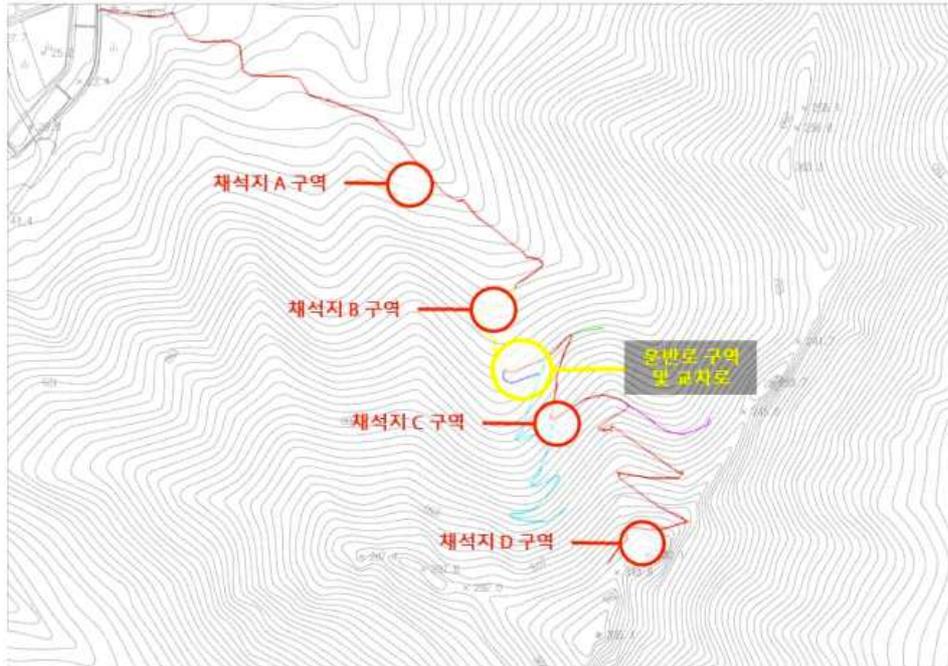
채석지 및 관련시설 위치도/등고선 지도

- 채석장은 크게 4개의 영역(보고서의 A, B, C, D)으로 구분되어 있다. 이들 영역은 채석시기와 채석방식에 따라 하단인 A지역로부터 산정상부인 D지역으로 점차 확산되었던 것으로 추정된다.

- 오봉산 진입구 하단에 위치한 A구역의 경우 현재 17단의 석축이 구성되어 있는데, 석축의 높이는 500~700mm 너비는 800~1,500mm 정도로 완만한 산의 경사에 따라 구들장을 채석한 후 남은 부스러기 돌을 쌓아 놓았다. 석축을 구성하는 돌들이 비교적 그 크기가 고른 것으로 보아 채석과정에 폭약을 사용하지 않고 수작업 위주의 채석이 이루어졌던 것으로 생각된다.

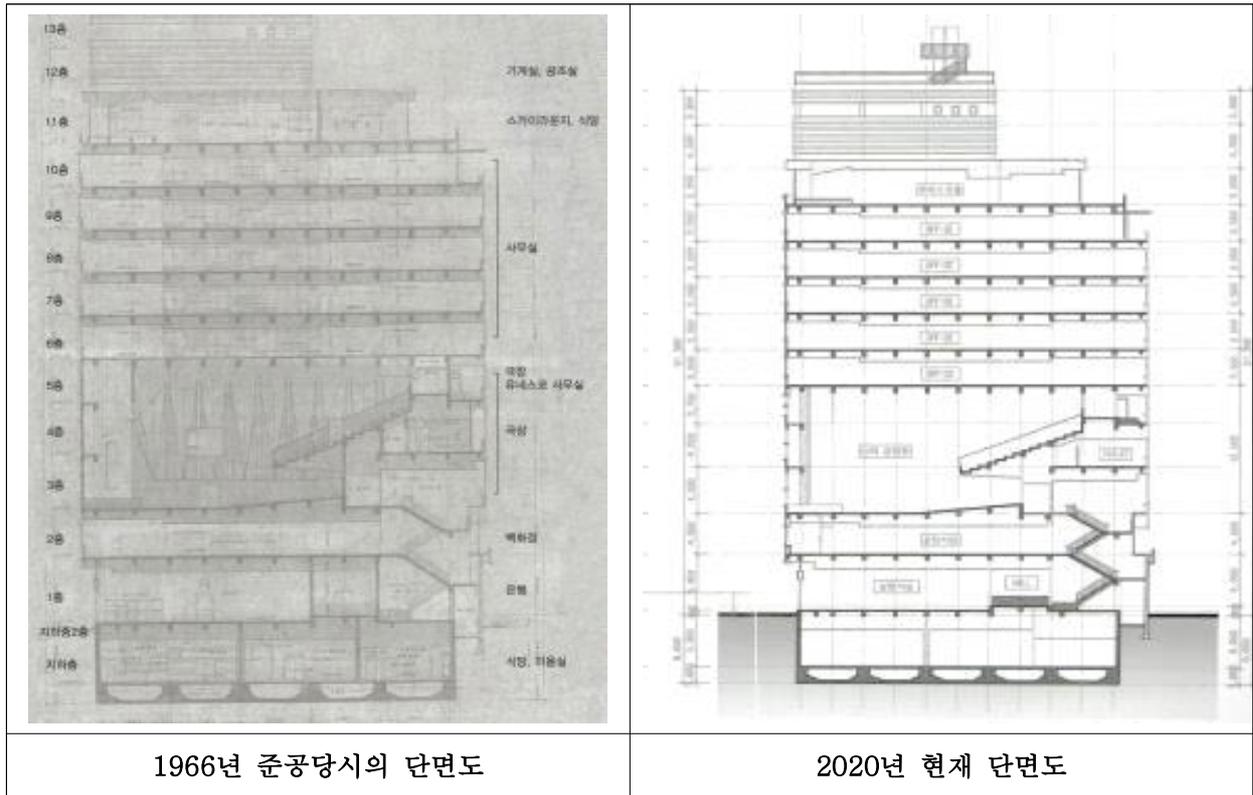
○ 특이점 : 평면 구성

- 1959년 당선작과 1966년 준공당시 상황, 그리고 현재 상황과의 가장 큰 차이점은 1층 평면 및 기능 구성의 변화임. 원래 좁은 골목길에 면한 서측 진입을 주출입구로 하고, 옥외공지를 두어 보다 여유로운 환경을 조성하고자 하였음. 그러나 1966년 준공과 함께 1층에는 (한일)은행의 외국부와 영업실이 배치되었고, 이에 서측 출입구는 은행 출입구로 사용됨. 따라서 명동길에 접한 북측 출입구가 주출입구로 변경되었고, 서측부의 옥외공지계획 또한 취소됨
- 1966년 준공 당시, 지상 3층부터 5층를 통합한 (국제)회의실이 배치되었고, 현재에도 (난타)공연장으로 사용 중에 있음
- 1959년 현상설계 당선작에 옥상정원이 기획되었던 바, 2000년대 들어 옥상정원을 실현하여 현재에 이룸

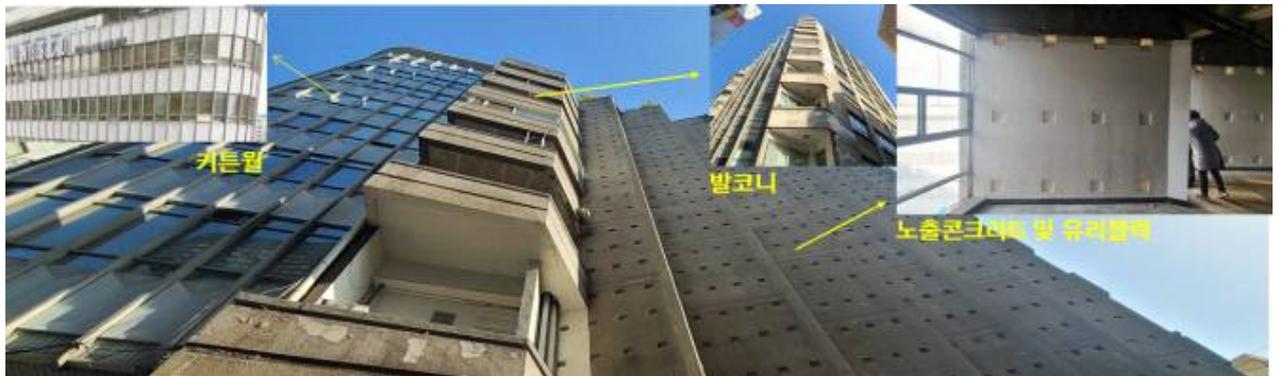
북.서측 입면의 구성

- 명동의 중심가로에 위치한 입지 특성을 고려하여 다소 육중한 랜드마크적인 건물 규모와 입면 구성이 채택된 것으로 사료됨
- 외벽에 다양한 재료(화강석, 유리, 알루미늄, 철, 콘크리트 등) 도입을 기본으로, 재료 분리와 요철 등을 통한 수직 분절 기법을 도입하는 등 주변 환경에 비해 특이한 가로 분위기를 형성함
- 특히, 1960년대 당시 매우 생소했던 알루미늄 커튼월 공법을 북측 전면에 적용하고, 남대문로에서 명동길로 연결되는 조망성을 고려하여 북측에서 서측으로 만곡되는 입면 구성을 도입함. 서측에는 노출콘크리트와 유리블록을 적용시켜 투명성과 불투명성의 대조미와 점, 선, 면 패턴의 조화미가 뛰어난 입면 구성을 취함

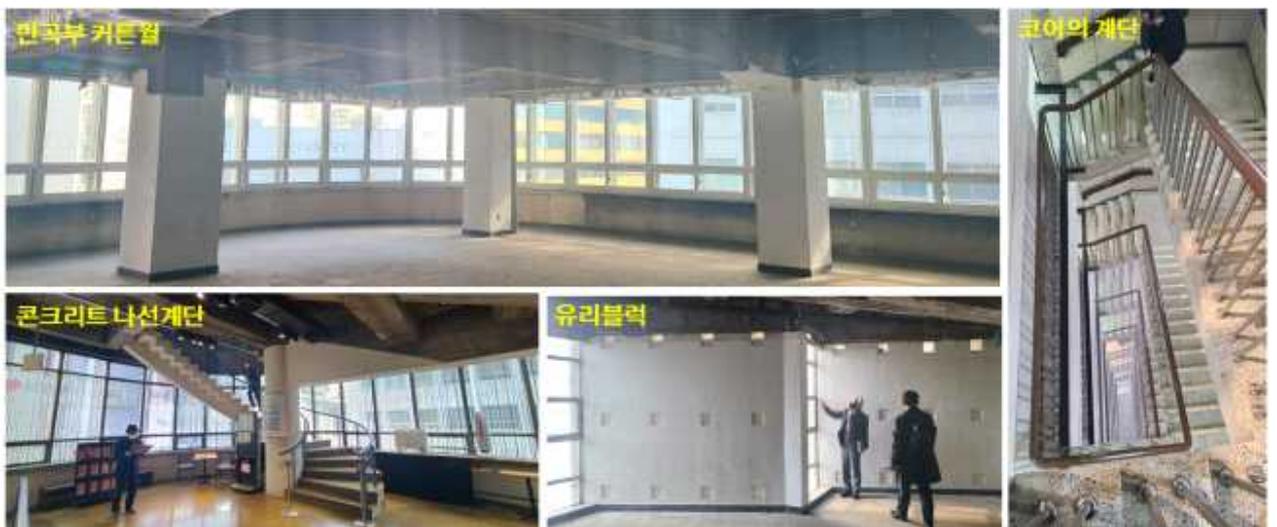
입면 구성 및 실내에 도입된 건축 요소들

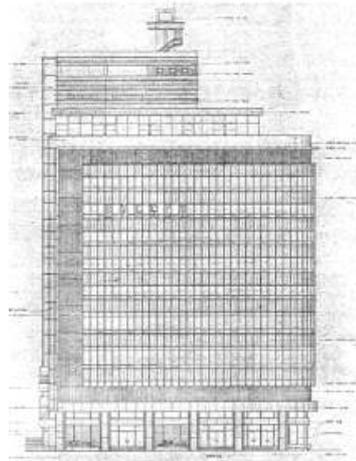
1966년 준공당시 북측입면

- 유네스코 회관의 육중한 볼륨을 화강석, 유리, 알루미늄, 철, 콘크리트 등 다양한 외벽 재료사용과 재료분리 및 요철을 통해 수직적 형태를 구성하여 주변 경관과 조화를 이루고 있는 근대기 디자인 수법을 확인 할 수 있음. 또한 북측 전면에 사용한 알루미늄 커튼월 공법에는 굵은 멀리언을 사용하는 등 첨단 제작기법이 적용되어 근대기 건축기술을 확인할 수 있음.

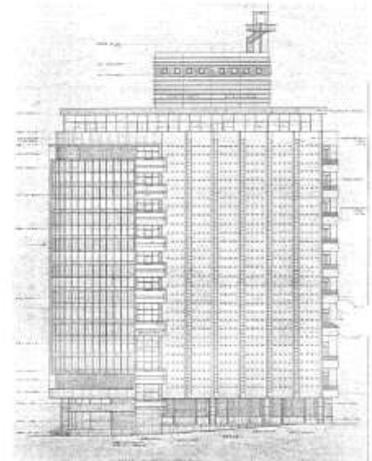
1966년 준공당시 서측입면

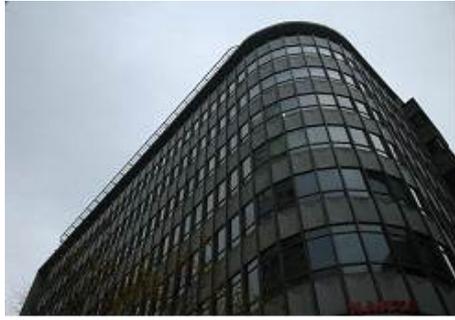
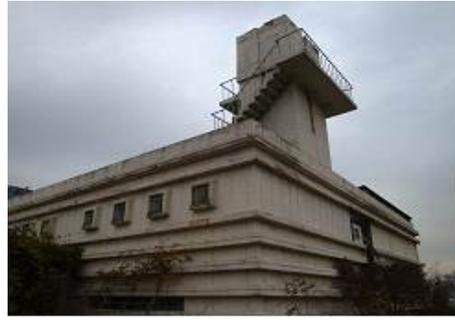
커튼월 전경

옥상부 근대적 디자인과 노후된 외관

- 시기적 특징을 잘 나타내는 커튼월의 기술적 측면이 있다고 생각함.
- 커튼월이 지니는 기술사적 의의, 건축주의 외장 리모델링 계획 등을 고려하면 문화재 등록을 통하여 보존함이 타당하지만, 상기 건축물이 지니는 의의에 못지 않게 유사한 시기에 건축된 의미 있는 건축물을 문화재로 등록하여야 하는 상황이 초래할 수 있으므로 신중한 검토가 필요할 것으로 사료됨.
- 최선의 대안은 건축주인 유네스코 한국위원회의 사회적 소명을 고려하여, 리모델링 계획을 수립할 경우 미국의 Lever House(New York, 별첨자료 참고)처럼 커튼월의 의장적 특성을 유지하면서 디테일에 대한 개선을 통해 성능을 개선하는 것이 바람직하다고 판단함.
- 보존가치 또는 보존 필요성이 있는 부분
 - 외부 의장적 특성(커튼 월, 서향차폐 디자인, 옥상부 디자인 등)을 유지 보존할 것
 - 건축주가 추진 중인 리모델링 과정에서, 커튼월, 서향 입면, 옥상부 외부 디자인 등 의장적 특성을 그대로 유지하면서 내부의 기술적 성능을 개선하는 리모델링을 추진하는 것이 타당할 것으로 사료됨.
