**문화재위원회(문화재분과) 제8차 회의자료**

## 근대문화재분과 제8차 회의 안건 목록

## 1. 사적 제157호 「환구단」 주변 현상변경

## 2. 「임시수도 대통령관저」 사적 지정 검토

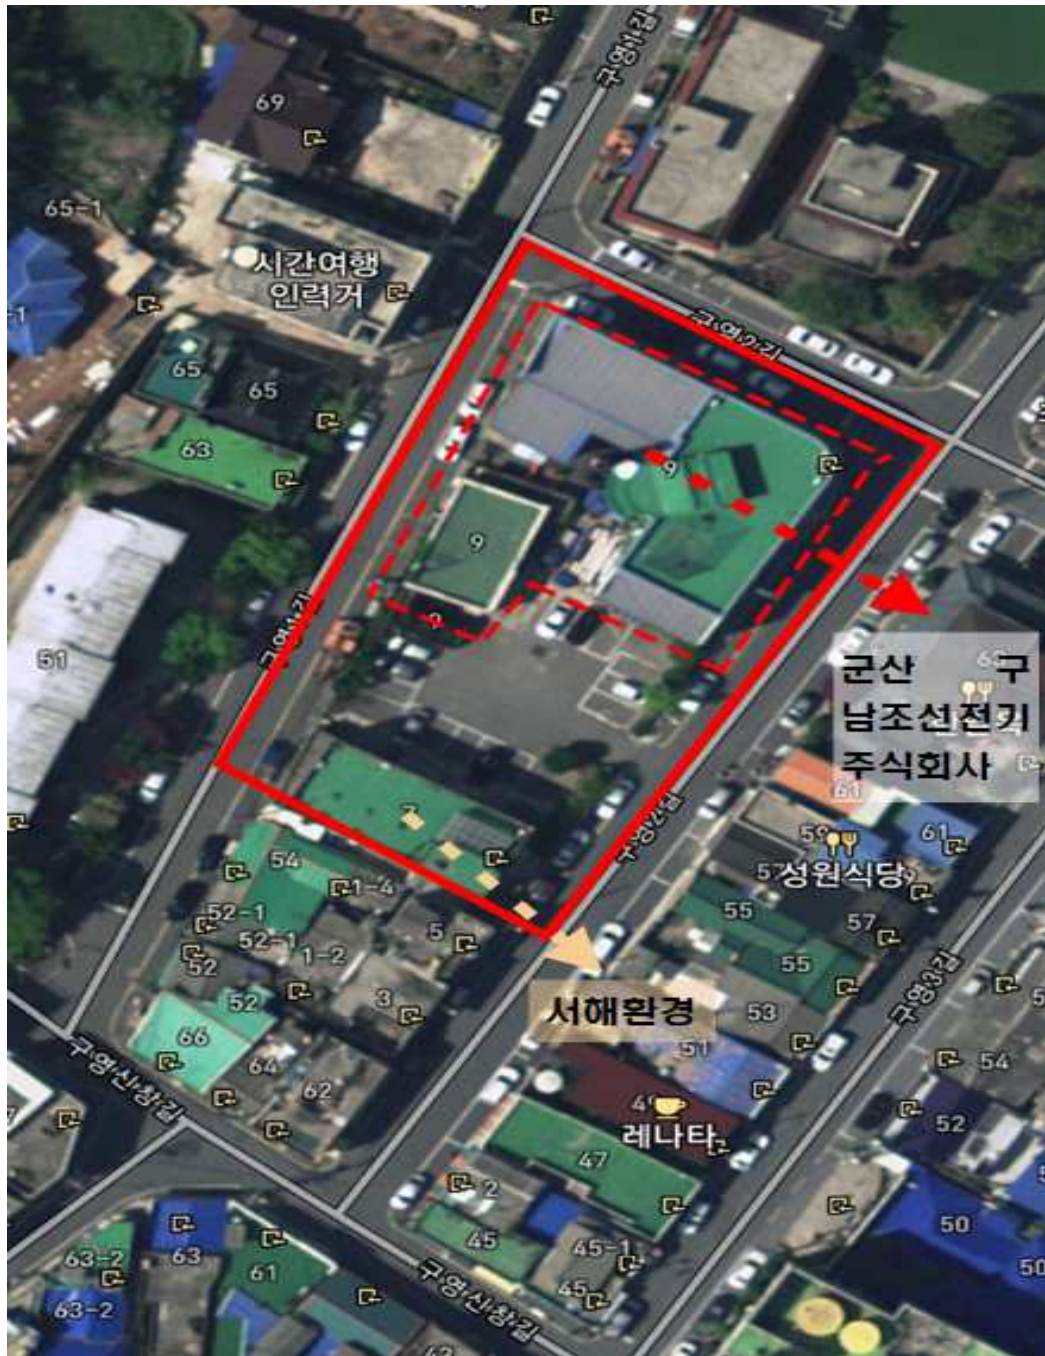
## 등록구역 현황도

[당초] 등록구역 :   적색 실선[ '구 남조선전기주식회사' 건물만 등록]

[정정] 등록구역 :   적색선(2필지 부지) \*부지 내 건물( ) 포함
