2020년도 문화재위원회

제2차 건축문화재분과위원회 회의록

[붙임] 국가지정문화재(국보) 지정조사보고서

국가지정문화재 등의 지정조사보고서

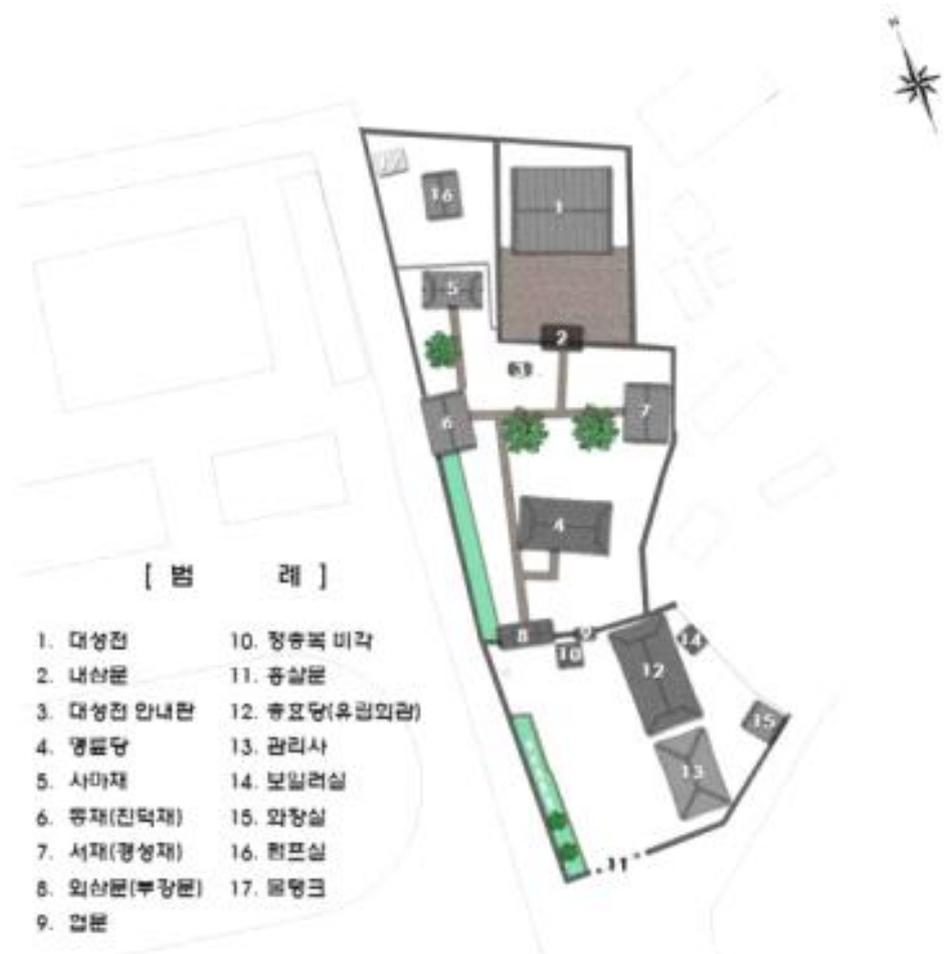
그림 1. 장수 향교 배치 현황 (『국가지정문화재 신청자료, 장수향교 대성전』(2018, 장수군, 이하 ‘신청자료’)에서 전재)

거의 경사가 없는 평평한 터에 자리하였으며, 남북으로 길쭉한 대지를 크게 3개의 영역으로 나누어 안으로 진입할수록 보다 내밀한 공간을 만들고 있다. 제일 남쪽의 영역은 홍살문으로 구획되며 주차장으로 사용하는 너른 마당의 오른쪽으로 최근에 지은 유림회관과 관리사 등이 있다. 두 번째 영역은 외삼문인 부강문(扶綱門)과 그에 이어진 담장으로 둘러싸여 있다. 외삼문 바로 앞에 정충복비각(鄭忠僕碑閣)이 있고, 담장 안에는 명륜당이 먼저 자리하고 그 뒤로 좌우에 동서의 양재(敬誠齋, 進德齋)가 있고 좌측의 안쪽 깊숙한 곳에 사마재(司馬齋)가 있다. 마지막 영역은 다시 담장을 친 가운데 내삼문과 대성전이 있는 공간이다. 이외에 보일러실과 화장실, 물탱크와 펌프실 등이 경내의 앞뒤 구석에 자리한다. (그림 1. 참조)

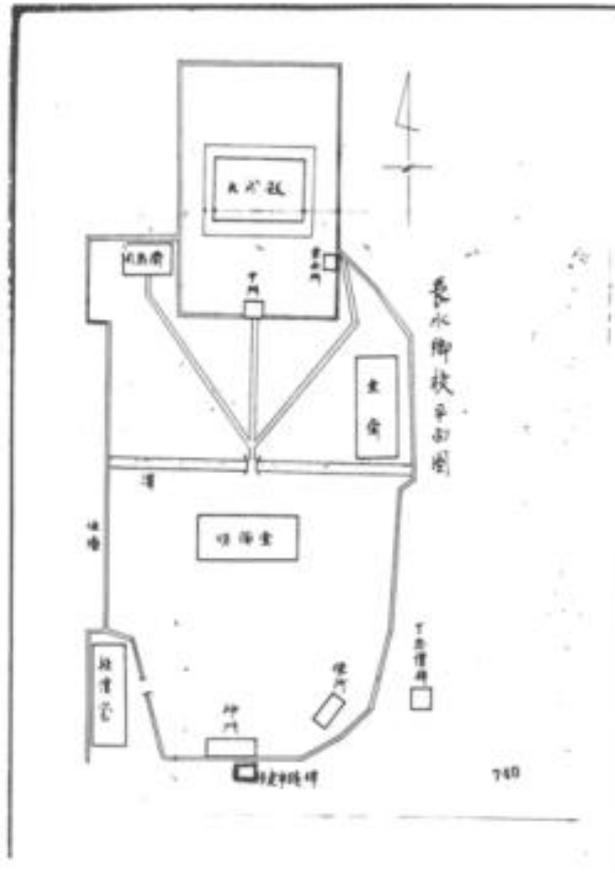
그림 2. 국가기록원 소장 '장수향교 국보지정에 관한 건' 첨부 도면 (4290년(서기 1957년) 2월 기안) ('국보신청자료(장수향교 대성전).pptx'에서 전제)

한편, 아직 본격적인 문화유산에 대한 보존 사업이 시행되기 이전이었던 1957년 ‘장수향교 국보지정에 관한 건’ 첨부 도면상으로는, “대성전, 중문(내삼문 위치), 동협문, 사마재, 동재, 명륜당, 변소, 교복실, 신문(외삼문), 이건사적비, 정충복비” 등이 표시되어 있다. 이를 보아, 장수향교는 다른 많은 향교들이 근대화 과정에서 관청이나 교육기관 등으로 전용되었던 것과 달리, 일제 강점기에도 대성전 등 주요 건물이 그 자리를 지키고 있었음을 확인할 수 있다.

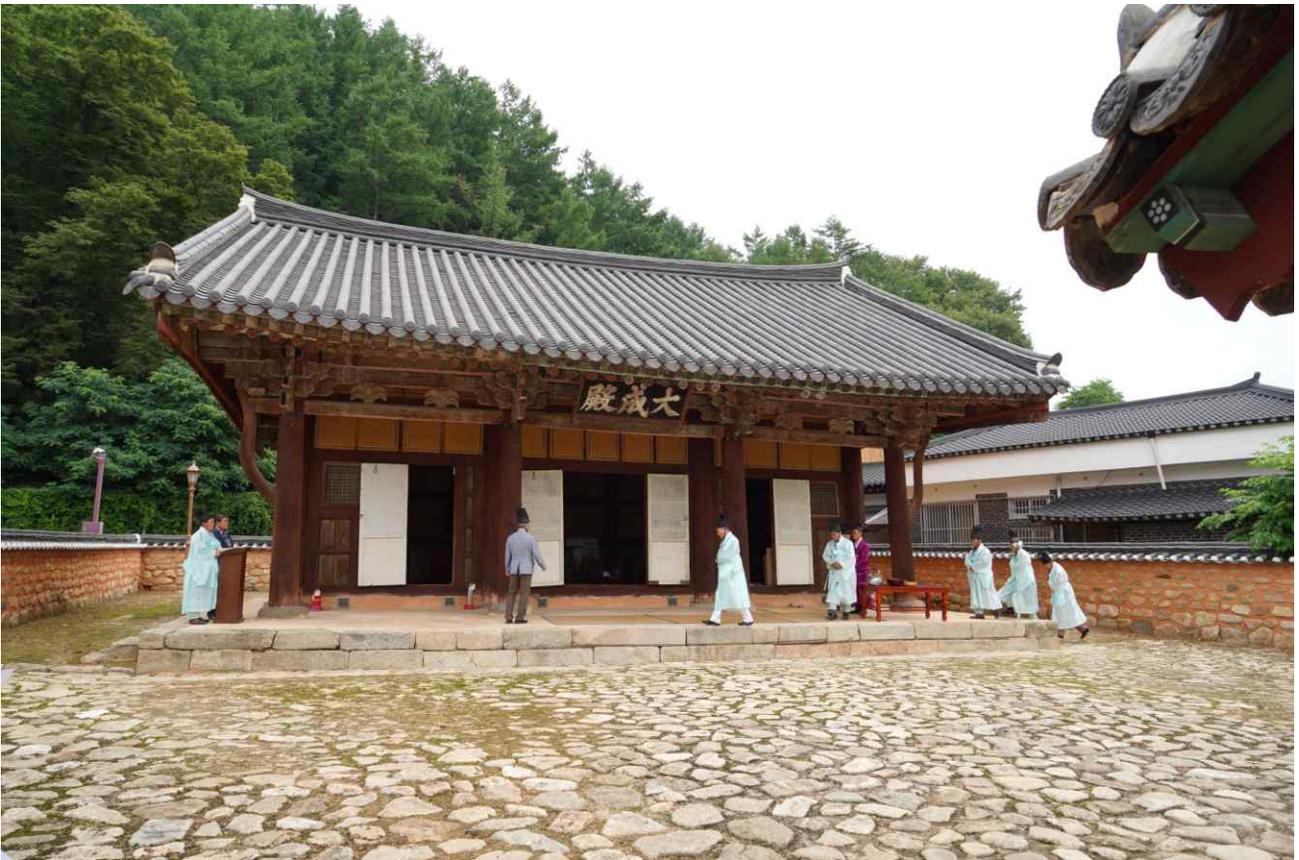
그림 3. 장수향교 대성전 전경 (2019년 7월 3일 촬영)

대성전은 정면 3칸, 측면 3칸의 단층 맞배집으로, 공포는 기둥 위에만 두었다. 기단은 화강석 장대석으로 돌렸으며, 전체적인 가구는 2고주 7량가의 짜임으로 하였는데, 전면의 퇴칸은 개방하여 외부로 열고 전면 고주면에 맞추어 문얼굴을 달아 내외부 공간을 구획하였다. 내부 공간에는 우물마루를 깔았다. 이처럼 개방된 전퇴 공간은 제관의 행례와 연관되어 있으며, 제사시설에서 흔하게 발견되는 형식이다.

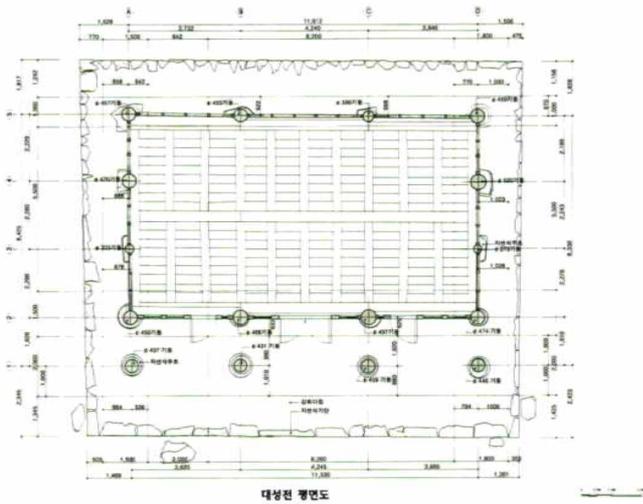
그림 4. 장수 향교 대성전 평면도 (‘신청자료’에서 전제)

주칸은 정면 도리칸에서 어칸을 4,245mm, 향좌측 협칸은 3,620mm, 향우측 협칸은 3,665mm로 하여 어칸을 2척 정도 넓게 하였다. 후면에서는 이 수치가 각각 4,240mm, 3,732mm, 3,640mm로 조금 차이를 보인다. 변위가 심하여 영조척을 추정하기 어려우나 일반적인 조선시대의 영조척 기준으로 어칸을 12자, 좌우의 협칸을 12자 정도로 계획하였음을 알 수 있다.

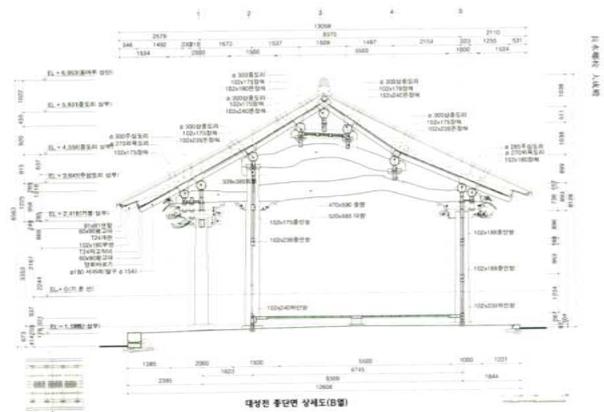
그림 5. 장수향교 대성전 종 단면도 (‘신청자료’에서 전제)

내부 공간에는 따로 기둥을 두지 않고 통칸으로 푹 터진 공간을 만들었다. 대들보는 후면의 평주에서 전면 고주의 윗부분에 걸쳐 있고, 그 위로 중보는 전면 고주의 위와 후면 고주의 자리에 대공을 대들보 위에 두어서 받치고 있다. 중보의 가운데에 다시 대공을 한쌍 앞뒤로 두고 중보를 걸었는데, 이 중보 선에 맞추어 우물반자를 짜넣어서 연등천장으로 꾸민 다른 부분과 구분하였다.

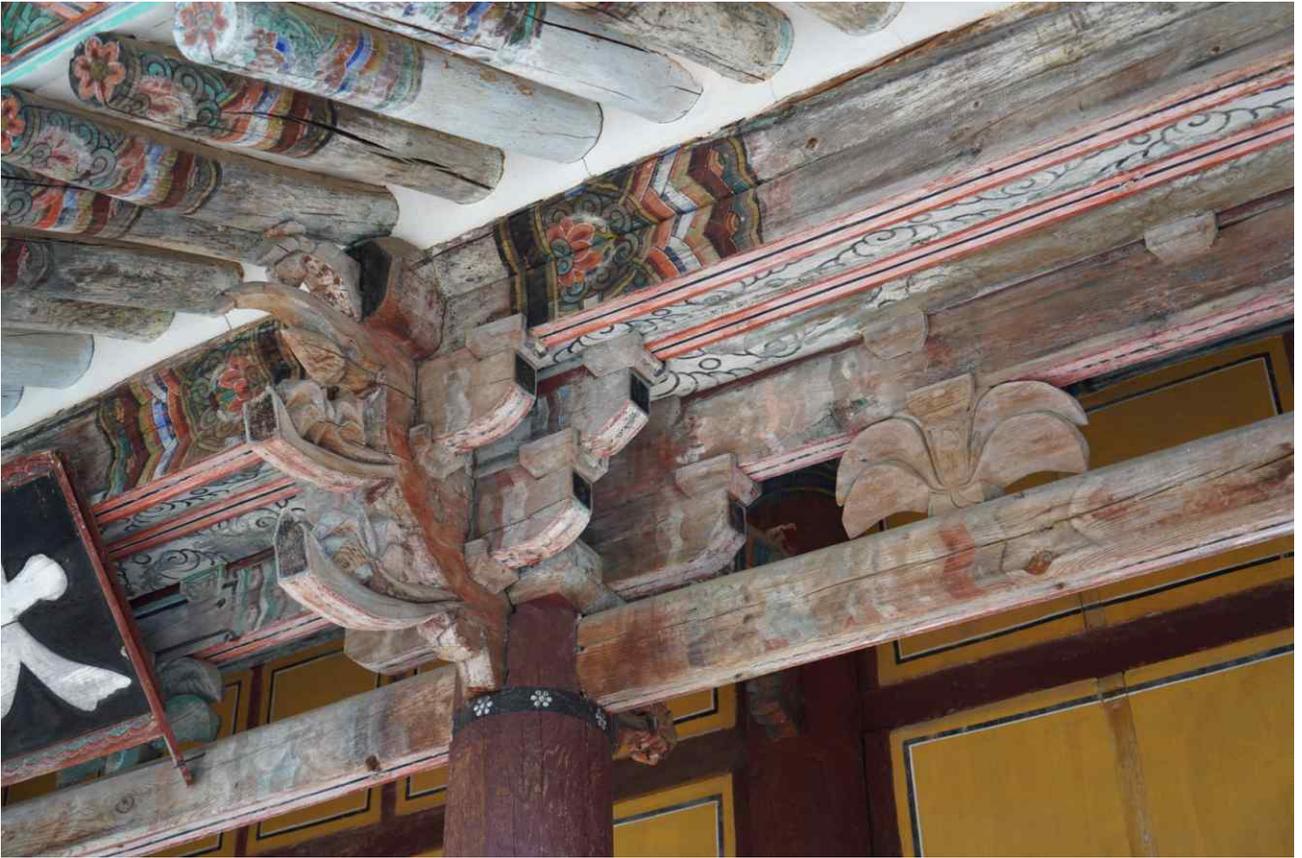
그림 6. 장수향교 대성전의 전면 공포 상세 사진 (2019년 7월 3일 촬영)

정면 공포는 외2출목 3익공계, 배면은 외1출목 이익공계로 정·배면의 구성이 다르다. 정면 공포는 3익공을 아래서부터 연화양서 두 개와 연봉수서로 꾸미고 그 위 양두를 봉두각으로 장식하고, 주간에는 화반을 두 개씩 놓았다. 배면 공포는 이익공을 연화양서와 연봉수서를 아래위로 두고 정면처럼 봉두각 장식하고, 주간에는 화반 대신 소로로 수장했다. 정면과 배면의 익공 촛가지 내부는 연화로 초각한 양봉이 보를 받치고 있다. 정면 공포의 전체적인 모양새가 전주 풍남문(全州 豐南門)⁸⁾ 2층 주심포와 유사성을 읽게 한다. 공포의 익공 촛가지와 양봉, 화반 등의 장식성이 비교적 강한 것으로 보아 이건(17세기 후반) 당시 모습으로 보기는 어렵다. 이러한 공포의 양식은 현재 보물로 지정된 향교들⁹⁾의 공포 형식보다 뛰어나지 못하다.

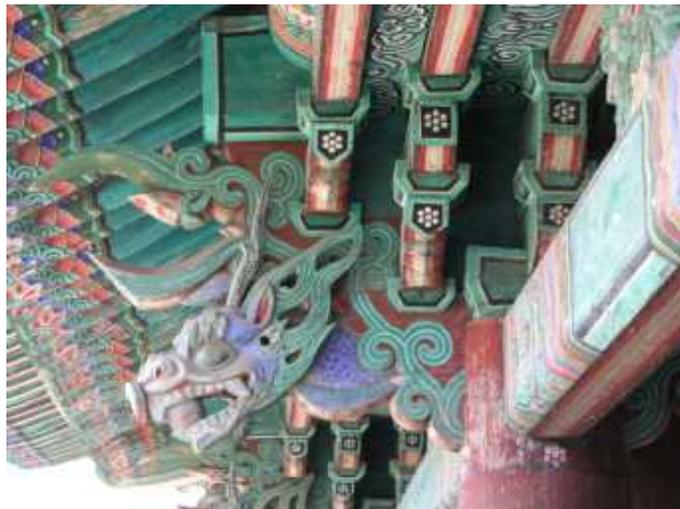
그림 7. 1767년 화재 이후 재건된 전주 풍남문 공포
(장수향교 대성전과 비슷한 2출목3익공식의 공포를
가지고 있다.)
