## 2020년도 문화재위원회

### 제10차 사적분과위원회 회의록

### 1. 태안 안흥진성 사적 지정

## 태안 안흥진성(泰安 安興鎭城) 사적 지정 조사보고서

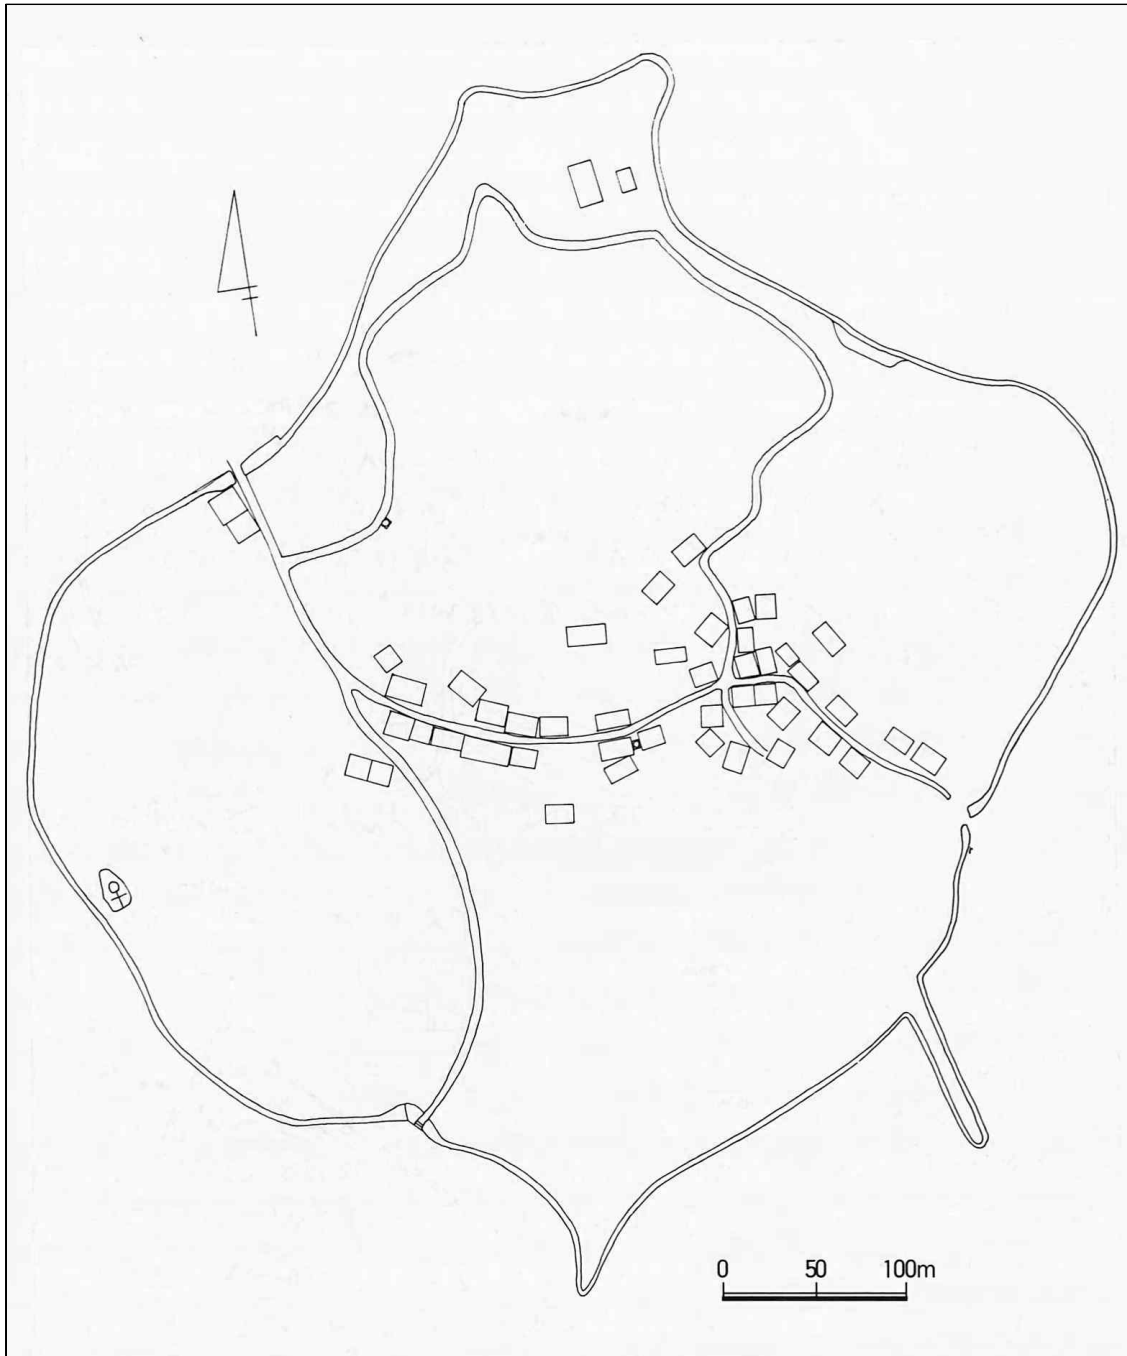
안흥진성 전체 현황도

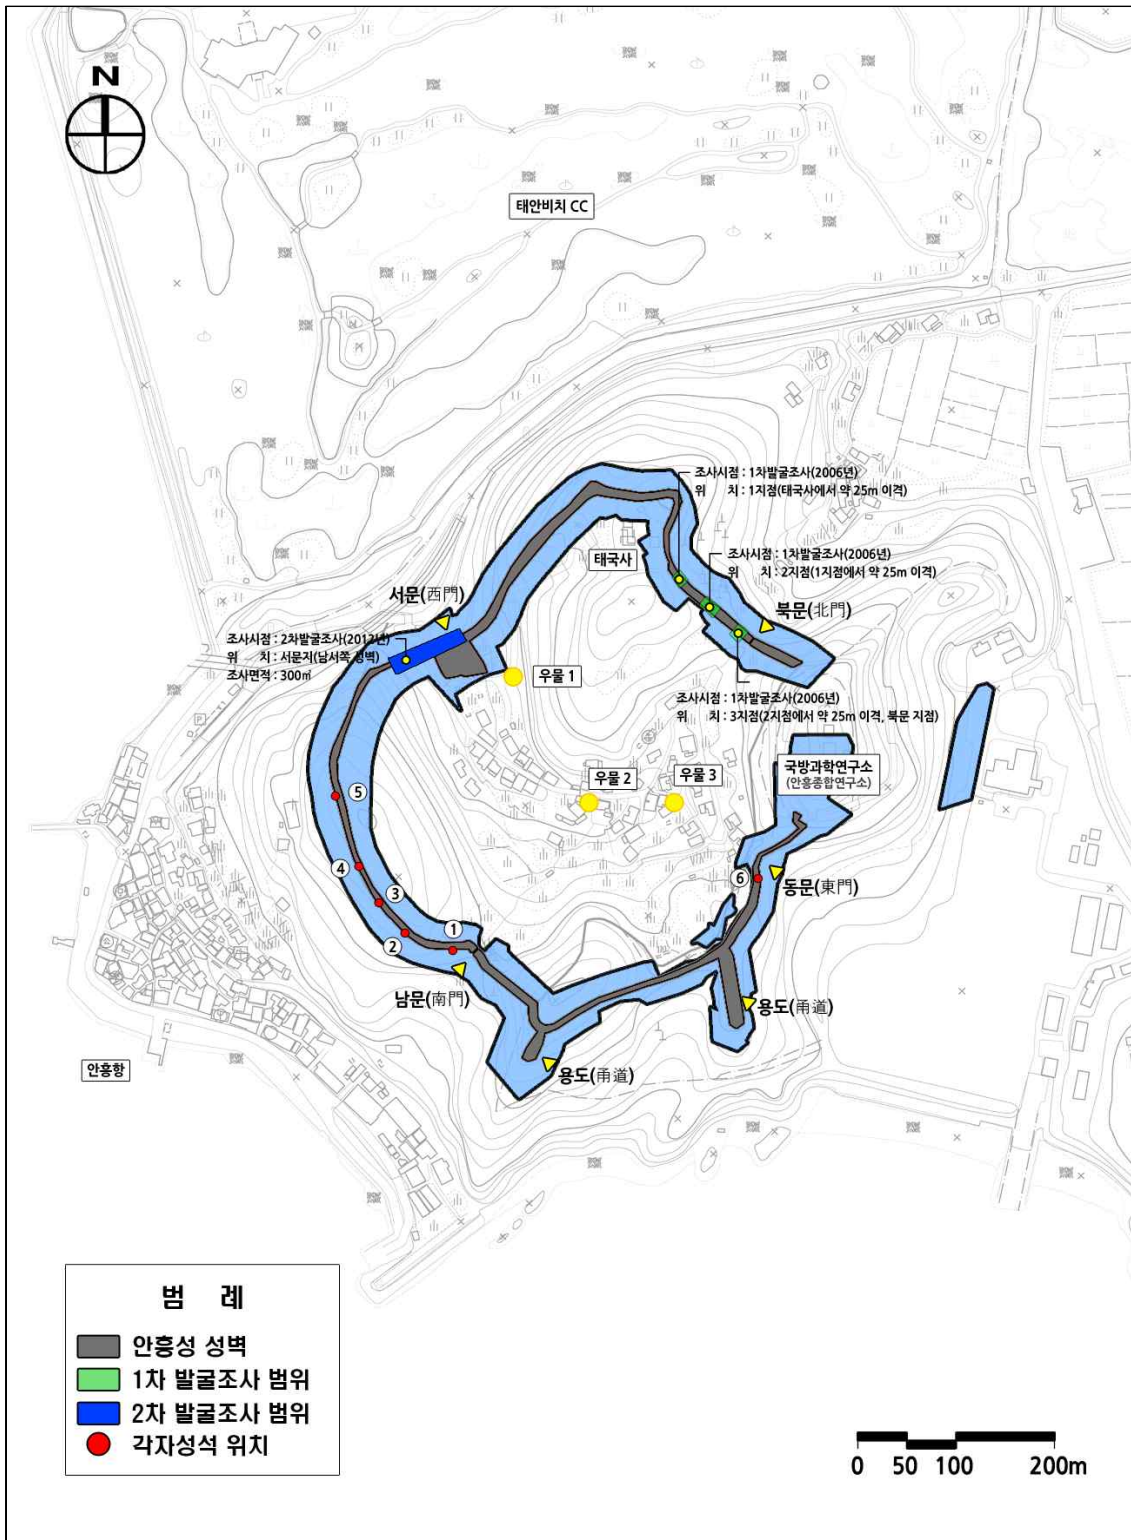
안흥진성 내 민가잔존 현황

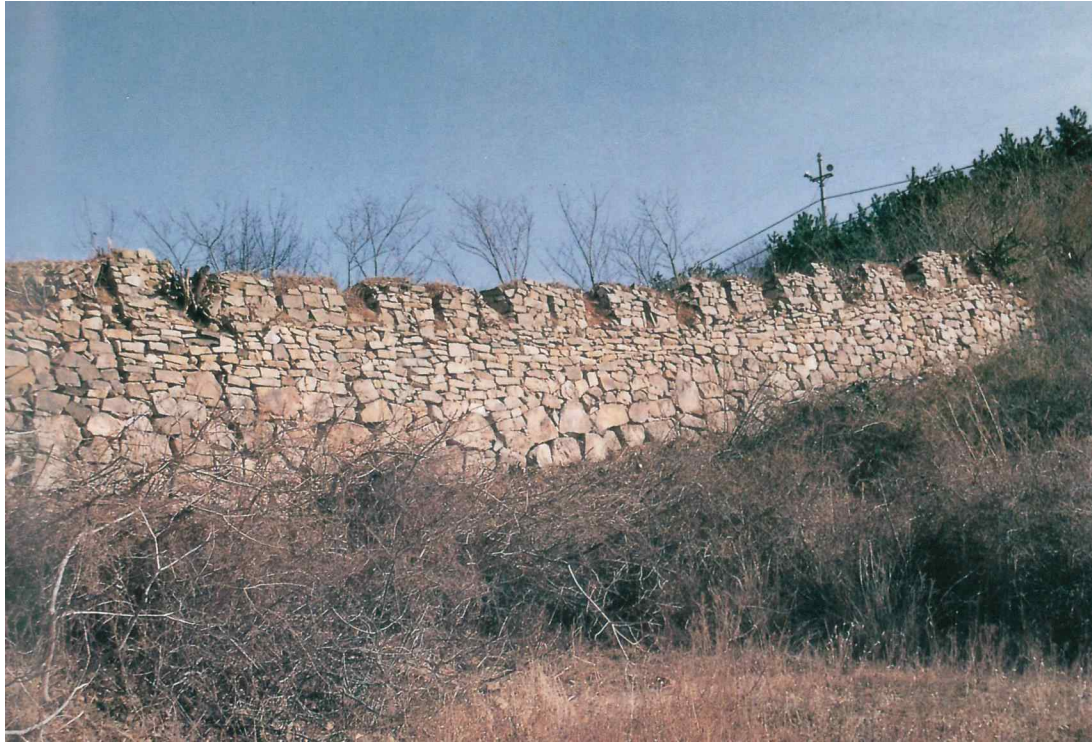
태안 안흥진성 성벽의 남쪽여장 원경

- 여장은 석재와 함께 다양한 전(塼)을 사용하여 축조하였으며, 구릉상의 이점을 감안하여 한 타당 총안 1개소씩 시설하였는데, 모두 근총안을 시설하여 태안 안흥진성만의 특징적인 요소를 갖추고 있다.
- 성문은 동, 서, 남, 북 4면에 모두 개설하였으며, 동문의 홍예문을 제외하면 모두 평거식 성문으로 4개소의 성문 모두 문루가 건축되어 있었던 것으로 파악되고 있다. 동문의 홍예문은 잔존상태가 양호한 편이며 단지 북쪽 측벽이 훼손된 상태로 있어 보수가 시급하다.

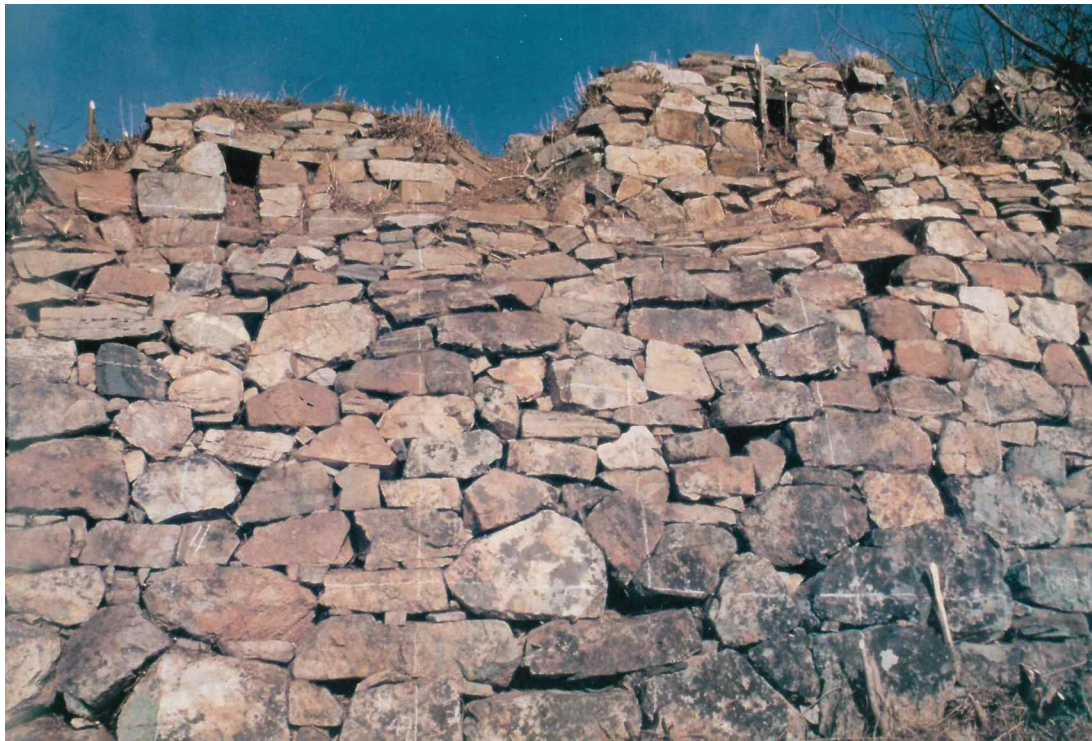
태안 안흥진성 성벽의 여장 근경

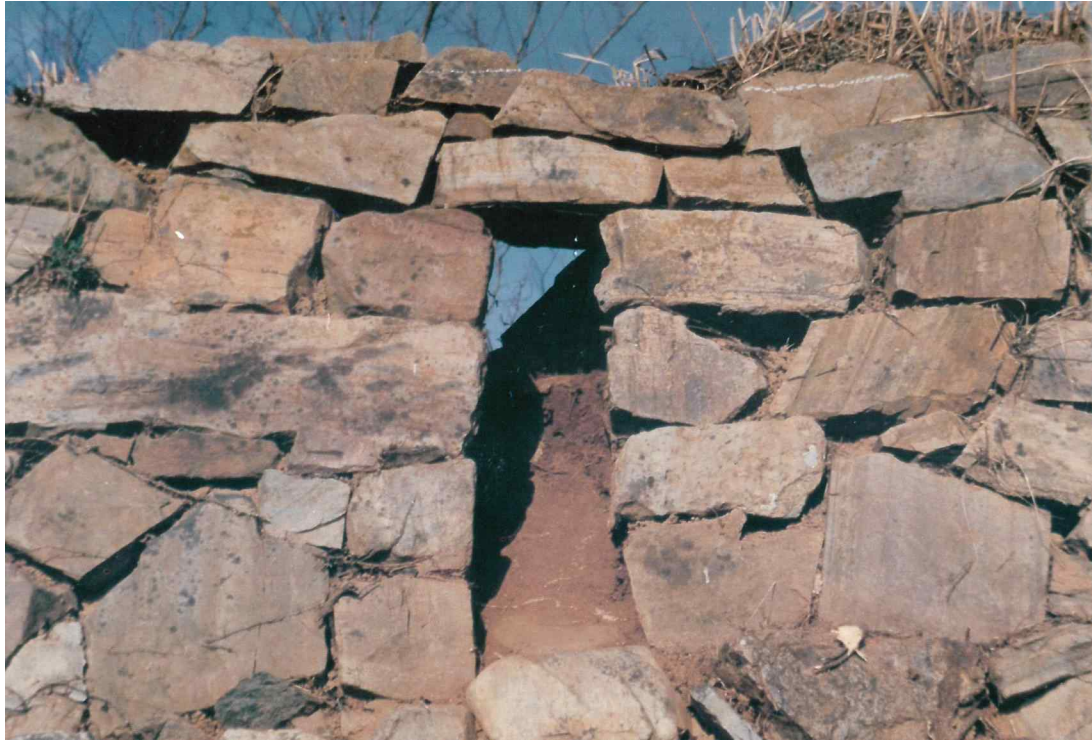
태안 안흥진성 48+10지역 여장정리후의 모습

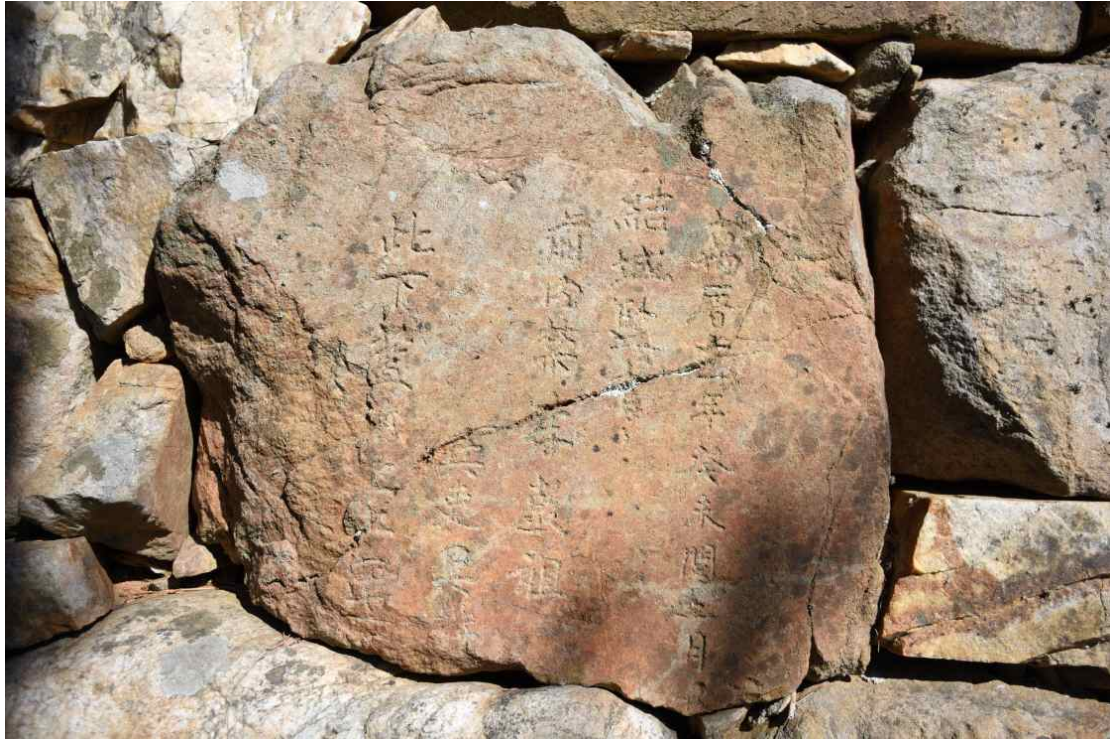
태안 안흥진성 46구간 명문석-1

- 1993년 정밀지표조사에서 성의 축성시기와 관련된 자료 중 성의 남벽에서 “만력 십일년경”의 명문이 새겨져 있는 것을 확인하였다. 명문의 일부가 떨어져 나가서 정확한 내용은 알 수 없지만, 대체로 만력 11년은 이고조라는 사람이 축성 감독관이 되어 일정구간의 축성을 감독한 것으로 풀이되는데 만력 11년은 1583년에 해당된다.
- 태안지역에는 이 안흥진성 이외에도 태안읍성을 비롯한 10개의 성들이 분포하고 있는데, 규모나 입지조건면에서 볼 때 모두가 안흥진성보다는 격이 떨어지는 것들이라고 할 수 있다. 원래 이 지역은 축성이 이루어지기 전 인접한 소근진성의 관할 하에 놓여 있었다. 그러나 축성이 이루어지고 나서부터는 오히려 소근진성보다도 위세가 앞섰던 것으로 기록은 전하고 있다.
- 17세기 중엽에 축성된 안흥진성이 폐성된 것은 19세기 말이다. 1894년에 있었던 동학농민혁명 당시 관군과 농민군의 충돌 과정에서 건물의 일부가 소실되면서 폐성되어 오늘날에 이르고 있다.

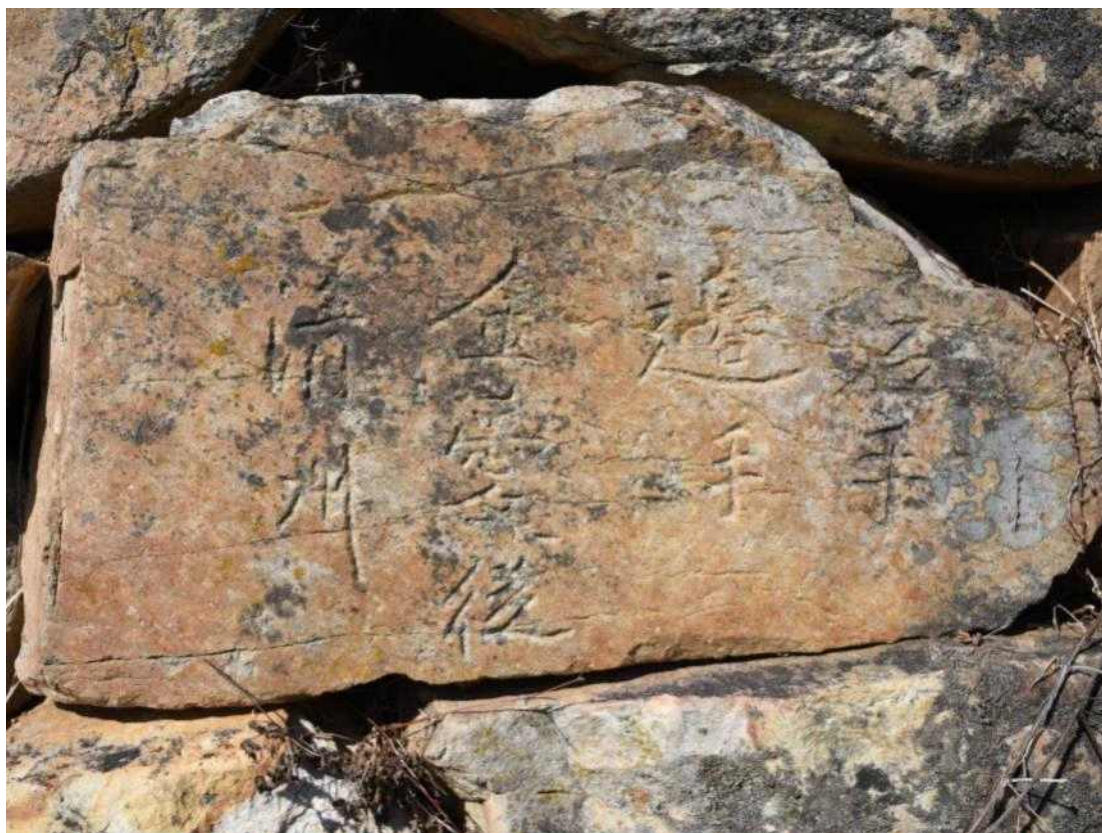
태안 안흥진성 46구간 명문석-2

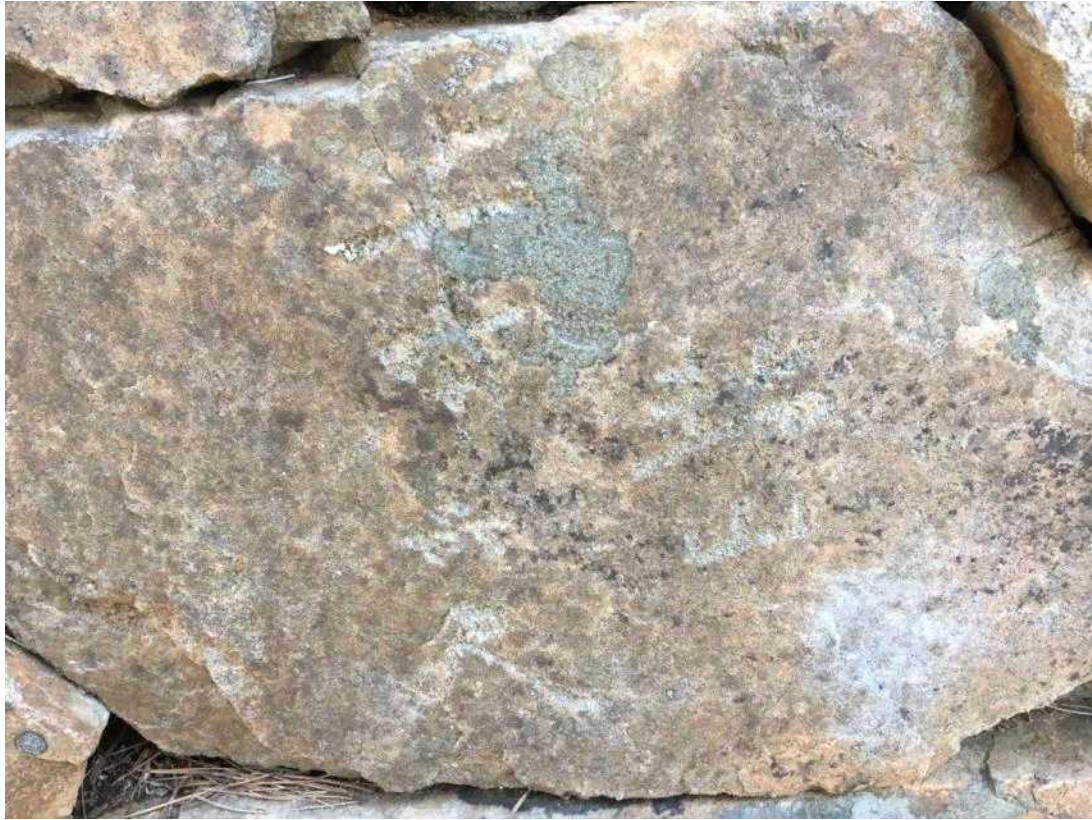
태안 안흥진성 72구간 명문석

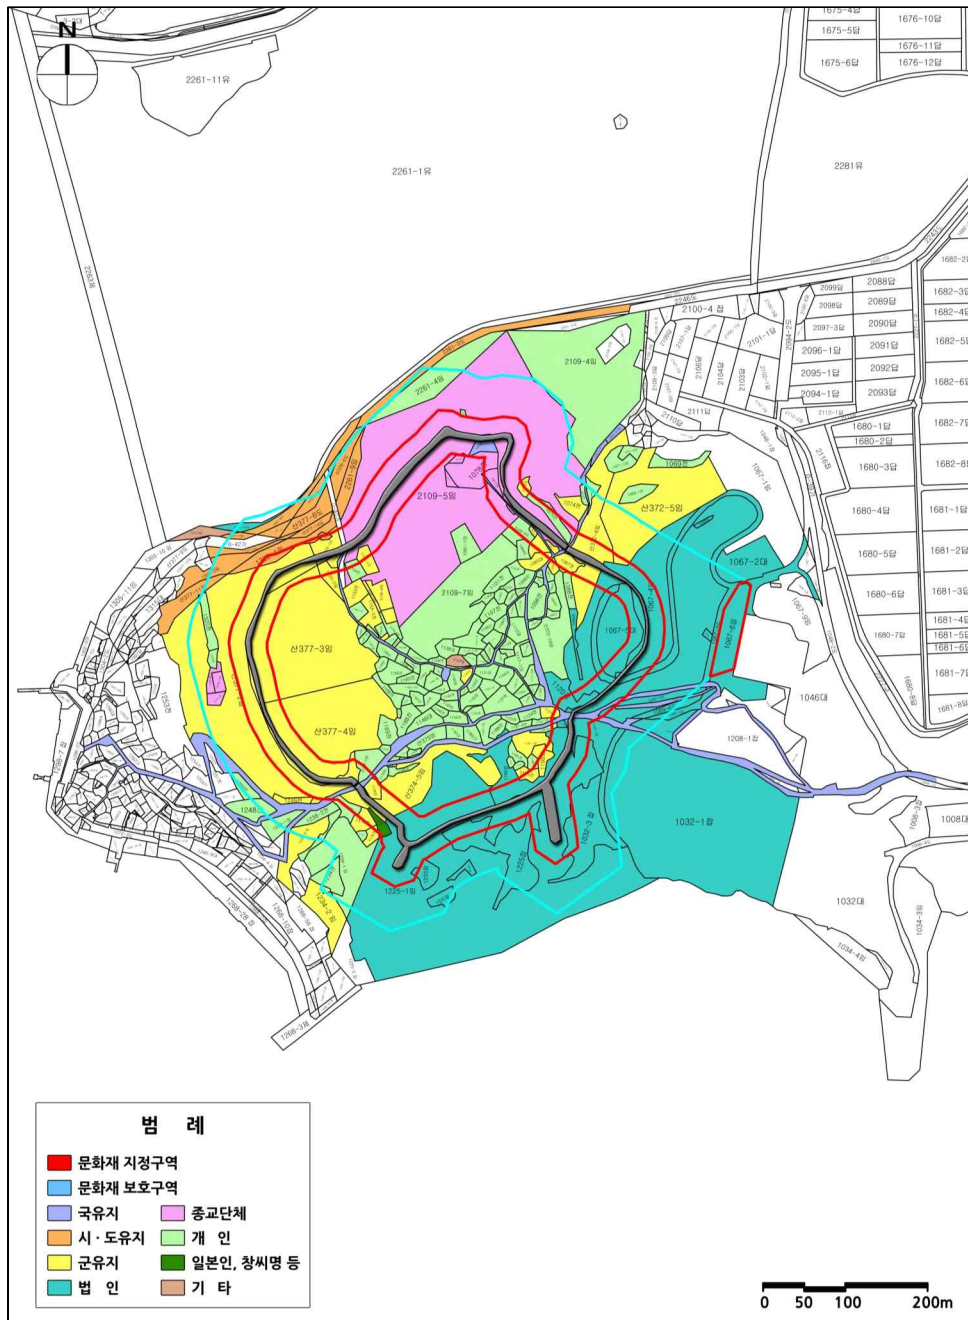
▲ 안흥진성 성벽 주변 사유지 토지매입(안) 도면

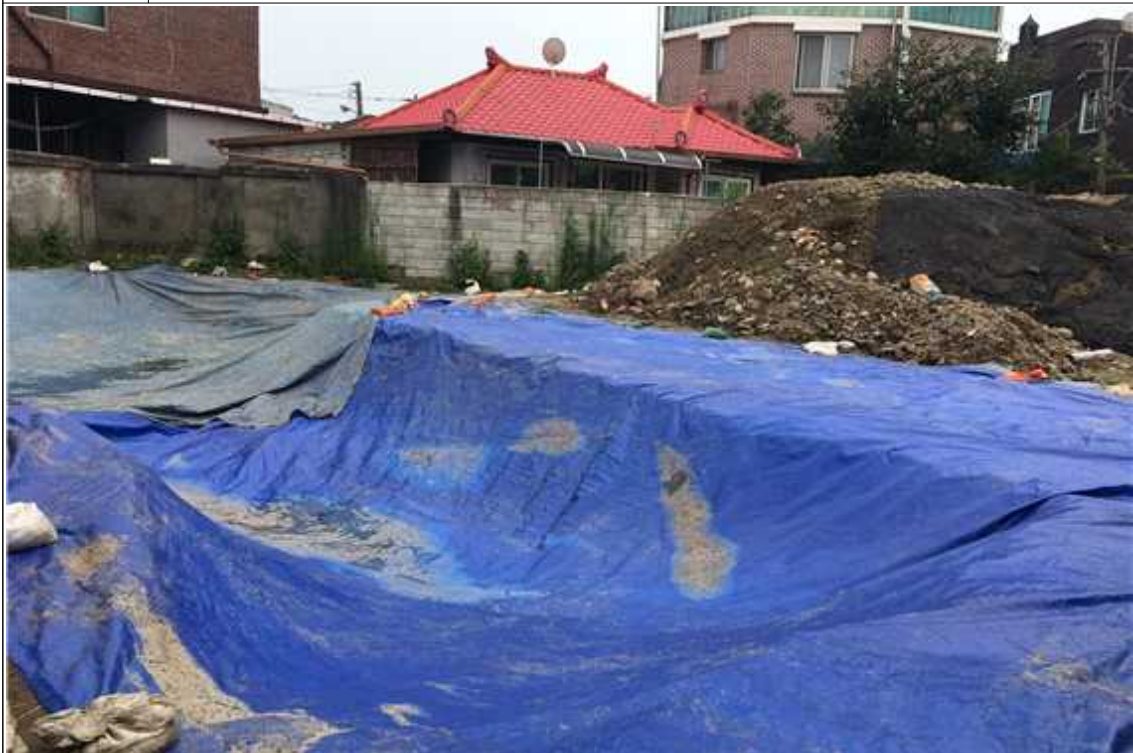
사진설명 | 발굴된 신청지역(반죽동 204-1번지) 모습

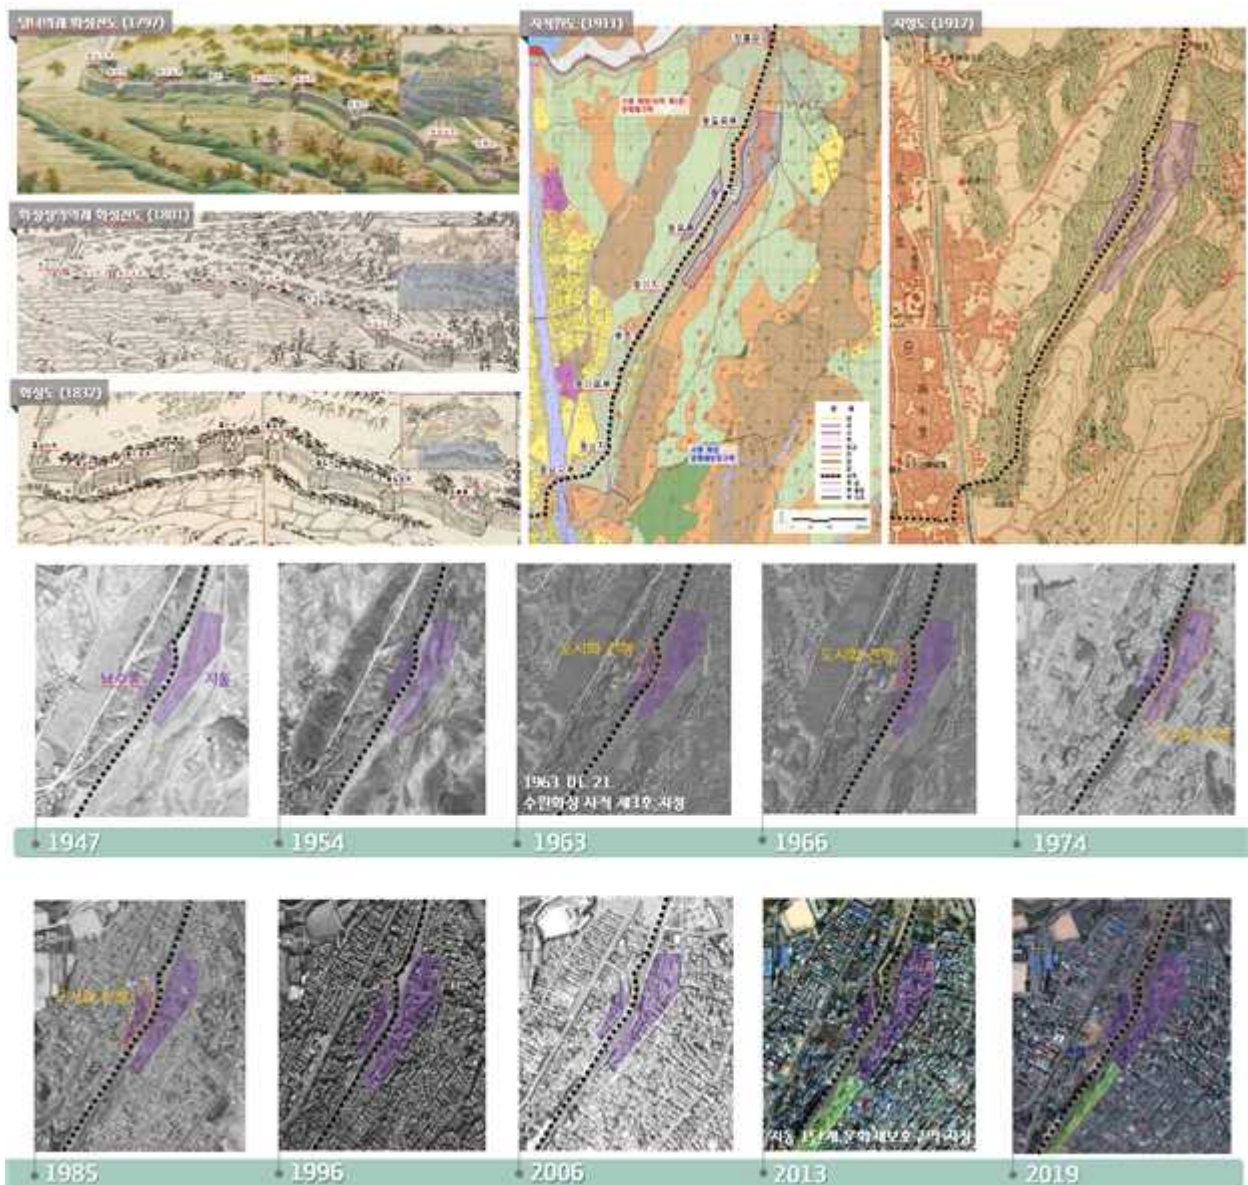
< 남수동 및 지동 일원 도시화 진행에 따른 변동이력 >

- 현재 화성성곽의 내탁부 지역인 수원시 팔달구 남수동 일원으로 민가 밀집에 따라 문화재보존이 어려운 실정이며, 특히 내탁부는 성벽의 주요 요소로서 보존이 필요함.
- 수원 화성 동측(창룡문~동남각루)은 산성으로서의 기능을 했던 곳으로, 수원시 팔달구 지동 일원 또한 옛 지형 보존을 통하여 수원화성의 기능적 측면이 지속적으로 보존되도록 문화재보호구역 추가 지정이 필요함.
- 또한, 2013년 지동 302-12번지 일원으로 기 지정된 문화재보호구역과의 연계성 및 수원화성 복원계획의 통일성 유지도 필요함.
