2021년도 문화재위원회

제9차 건축문화재분과위원회 회의록

- ▣ 회의일시 : 2021. 9. 16(목), 14:00 ~ 17:30
- ▣ 장 소 : 국립고궁박물관 회의실
- ▣ 출석위원 : 정명섭, 박경식, 이강민, 이경미, 이상종(성공),
이찬희, 전봉희, 정정남, 최성은, 최장순
(이상 10명)
- ▣ 심의내용 및 의결사항 : 이하 자료와 같음

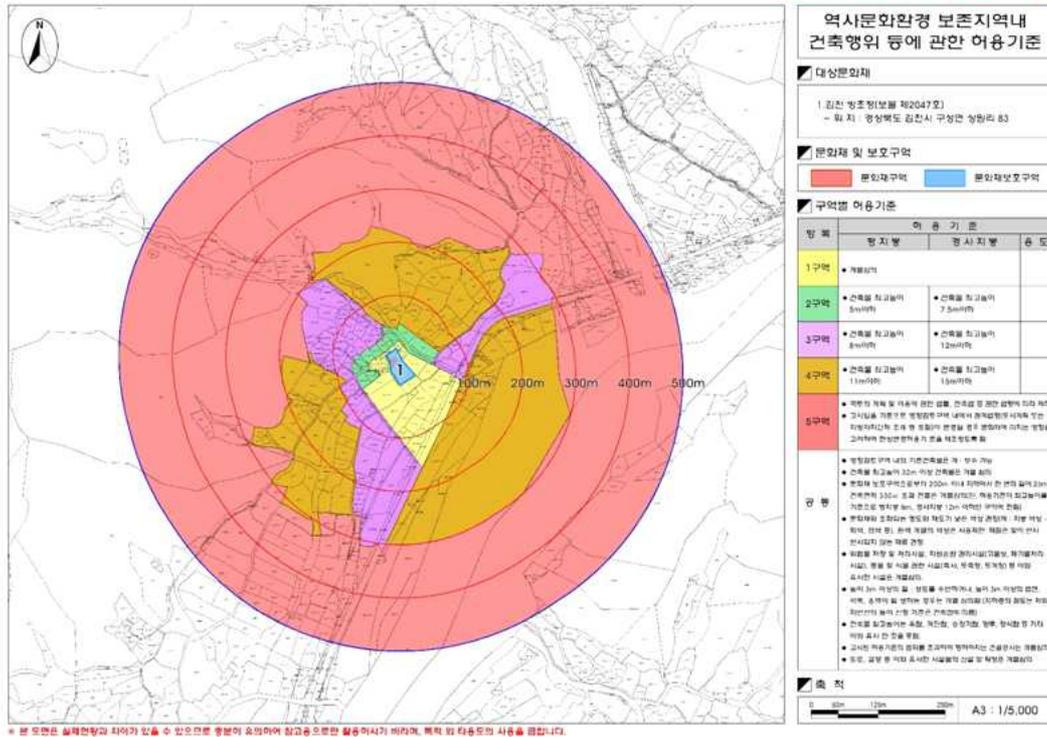
【 도면 】

▣ 보물 “김천 방초정” 주변 건축행위 등에 관한 허용기준

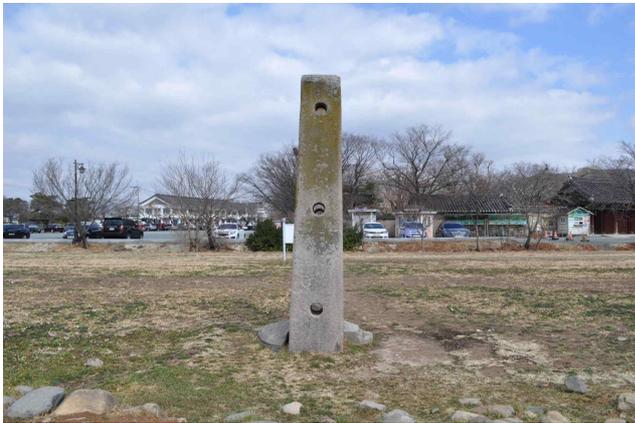
남쪽에서 본 경주 구황동 당간지주와 3개의 간공

지주의 맨 위로부터 44cm 아래 지점에 上杆孔이 시작되어 각각 109cm, 108cm 간격을 두고 中杆孔과 下杆孔이 관통되어 있다. 이 간공 사이로 당간을 결속하는 수평의 부재가 자리하여 횡력방향의 안정을 얻고자 하였을 것이다. 원형 간공의 지름은 약 15cm이며, 다른 간공 관통형 당간지주와 같이 양쪽에서 파들어 간 흔적이 중간에 남아있다. 본 당간지주에 있어 관통된 간공 내면은 다른 어떤 간공

현재 분황사 남쪽 농경지에 자리한 이 당간지주는 여느 당간지주가 그렇듯이 2개의 지주가 한 짝을 이룬다. 2개의 지주가 남북으로 72cm가량 떨어져 서로 마주 보고 배치되어 있으며, 높이는 약 3.7m이다. 간대석의 폭이 약 61cm이므로 원래 지주의 사이는 더 좁았을 것으로 짐작된다.

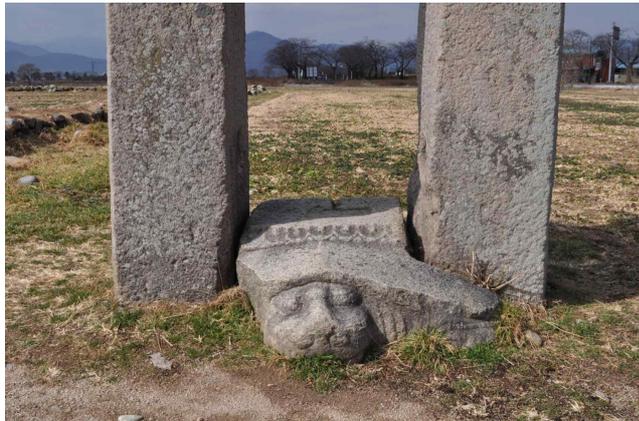
귀부 간대석 정면

당간지주의 맨 아래 부분에 해당하는 杆臺石은 폭이 약 61cm 정도로 다른 당간지주에서 볼 수 없는 독특한 수법을 하고 있다. 즉, 춘천 근화동 당간지주나 봉산동 당간지주에서 보듯이 연화좌대가 격조 있는 것인데 이 구황동 당간지주의 경우는 전체적으로 거북이 모양을 하고 있는 점으로 아주 독특한 모습이다. 거북이 몸 부분인 龜身, 거북이 등을 하고 있는 龜甲, 머리인 龜頭 등이 나타나는 龜趺형상으로 만든 것이다. 또한 귀부의

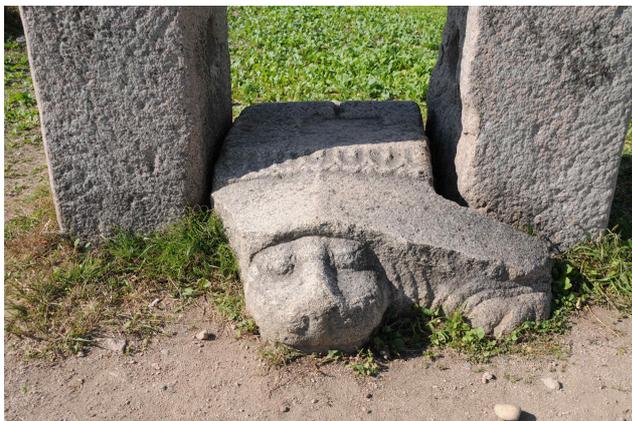
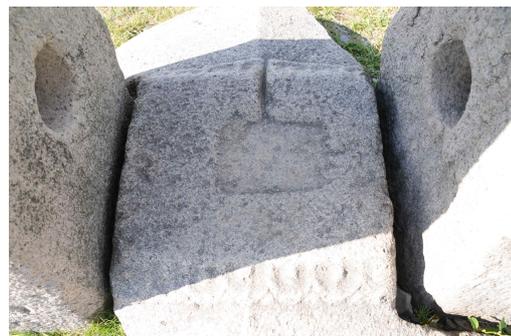
경주 분황사 당간지주(2020년)

기법의 귀부형 간대석을 마련하였다. 간대석은 신라 시대의 다른 귀부처럼 정연하고 생동감 있는 조각 기법은 아니지만, 간략하게나마 귀두와 발 등을 표현하여 귀부형으로 마련했다. 귀부형 간대석 상면에는 사각형 좌대를 마련하여 앞뒤로 연화문을 장식하였는데, 그 표현 기법이 신라시대의 연화문과 친연성을 보이고 있다. 그리고 좌대 한가운데에는 작은 사각형을 오목하게 시공하였으며, 한쪽 방향으로 물이 빠져나가도록 좁게 낙수홈이 시설되어 있어, 상당히 정교한 치석 수법을 보여주고 있다. 이러한 것으로 보아 당간 하부의 평면 형태는 사각형이었던 것으로 추정된다. 특히 귀부형 간대석에서 귀두의 방향은 당간지주의 방향과 함께 사찰로의 진입 방향을 추정하는데 유용하다.

(귀부형 간대석)

(귀부형 간대석 상면)

신라와 고려시대의 당간과 당간지주에서 다양한 유형의 간대석이 마련되는데, 경주 분황사 당간지주처럼 귀부형 간대석을 구비한 경우는 유일하게 확인되고 있다. 간대석의 조각 기법이 다소 형식화되어 있고, 사실감이 떨어지기는 하지만 용도와 기능을 고려한 조각으로 보이며, 전체적인 치석 수법이나 조각 기법으로 보아 당간지주와 동일한 시기에 함께 조성된 것으로 보인다.

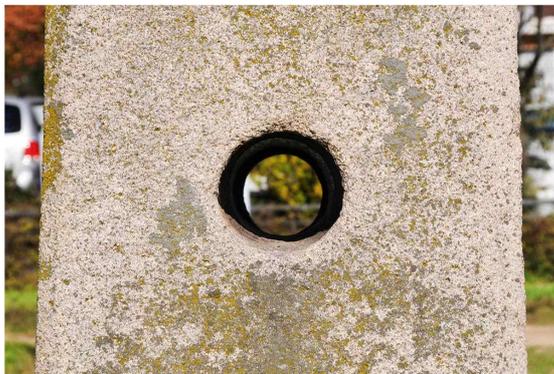
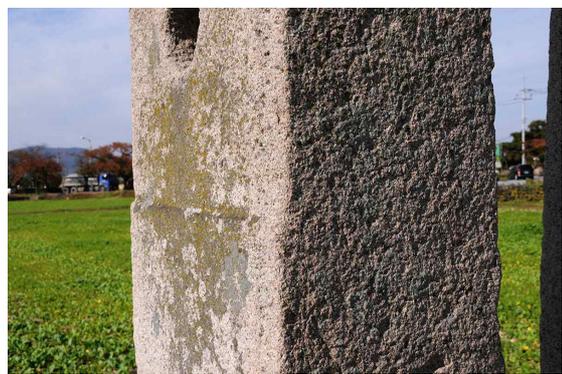
경주 분황사 당간지주(2020년)

15cm)을 상중하 3곳에 마련하여 간을 끼워 고정하도록 시설하였다. 그리고 안쪽 면 꼭 대기에 마련되는 간구는 시공하지 않았다. 이처럼 당간지주의 상중하 3곳에 간공을 마련하여 당간을 고정하는 방법, 당간지주의 바깥면이나 앞뒷면을 1단 높게 하거나 낮게 하는 치석 수법은 통일신라시대 당간지주에서 많이 적용된 기법이였다.

경주 분황사 당간지주는 전체적으로 당간지주의 표면을 고르게 다듬어 마무리한 것으로 보아 상당히 정성스럽게 치석하였음을 알 수 있다. 그리고 경주 지역에 건립된 다른 당간지주와 마찬가지로 정연하면서도 안정된 외관을 보여주고 있다. 특히 당간지주의 하부를 1단 높게 치석하고, 외곽 모서리를 모죽임하여 장식적인 기교를 적용한 점이나 관통된 원형의 간공을 마련하여 당간을 고정했던 기법 등을 비롯하여 전체적인 지주부 형태와 외관 등이 경주 망덕사지 당간지주, 경주 보문사지 당간지주, 경주 남간사지 당간지주 등과 유사성을 보이고 있다. 이러한 것으로 보아 이들 당간지주와 비슷한 시기에 조성된 것으로 추정된다.

(원형으로 관통된 중간부 간공)

(바깥면 치석 수법)

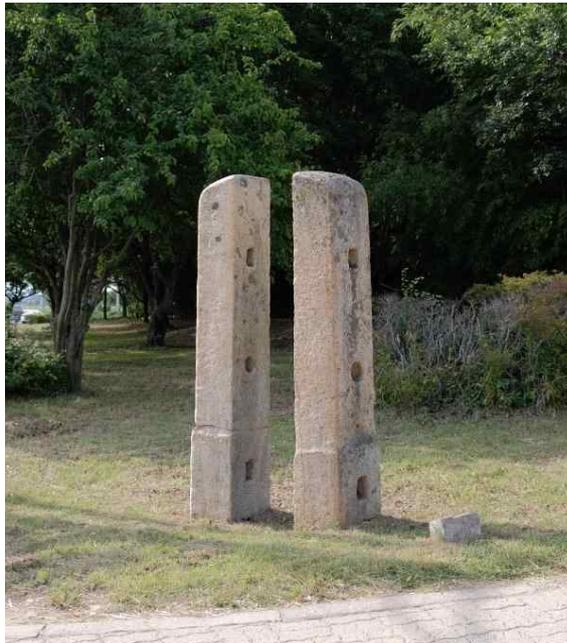
사천왕사지 당간지주 남동측 전경

본 사천왕사지 당간지주 계열은 평면 사각 석주형의 지주를 세우고 지주의 중간부나 하단부에 지주면을 1단 낮거나 높게 깎은 지주로 안정적인 외관이 특징이다. 또 지주부에 시공되는 간구와 간공의 수량이 상중하 3개소로 많고 간공은 지주에 관통되게 시공하였다. 이는 당간지주의 초기적인 양식으로 경주 지역을 중심으로 많이 건립되었다. 이 계열에 속하는 당간지주는 사천왕사지, 경주 구황동, 남간사지, 경주 보문리, 범수사지 당간지주 등이다.

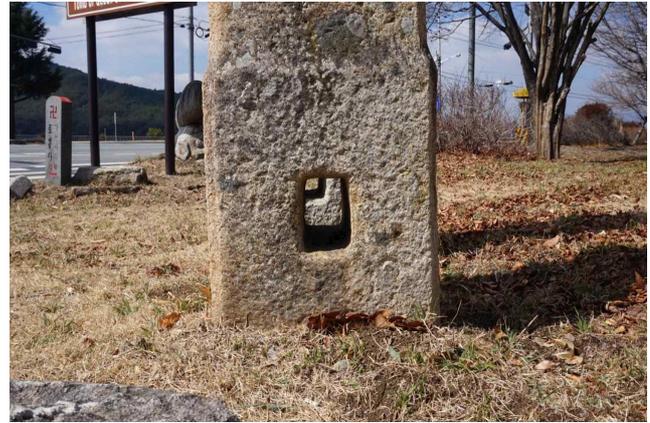
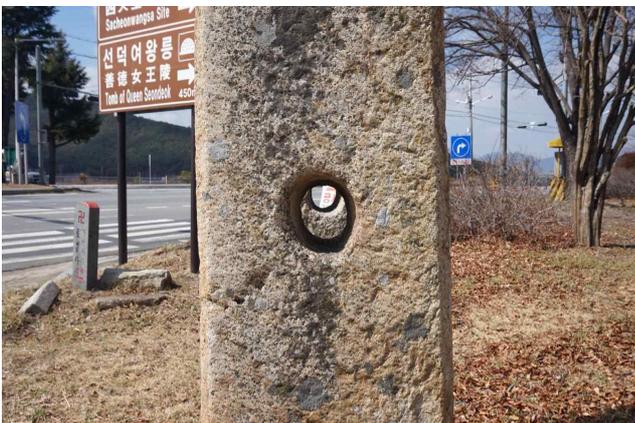
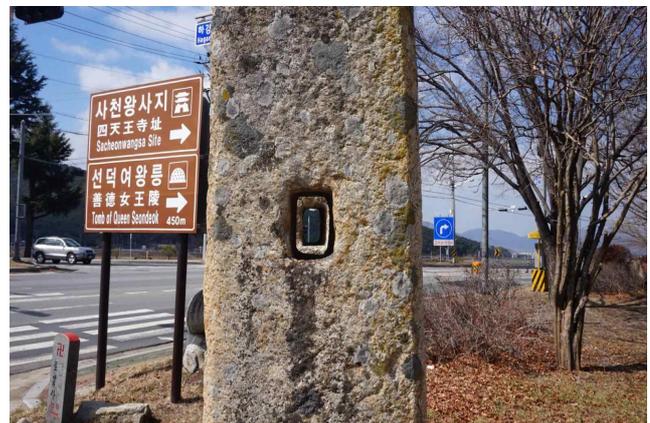
사천왕사지 東측 지주의 네모난 下杆孔

사천왕사지 東측 지주의 둥근 中杆孔

사천왕사지 동측 지주의 네모난 上杆孔

사천왕사지 당간지주는 높이가 2.3m로 비교적 소형에 속한다. 그러나 지하에 매몰된 부분이 정확하지 않아 전체의 길이가 얼마인지 정확히 알 수 없다. 지면으로부터 600mm 정도 높이까지 방형으로 된 것을 그 위로부터는 모서리부분의 각을 다듬어 의장적으로 부드러운 감을 주고 있다. 그밖에는 지주 외측면 양쪽으로 너비 40mm로 모죽임한 것 외 다른 장식은 보이지 않는다. 지주의 크기는 340×500mm이며 지주 간의 간격은 약 530mm이다. 정상부에는 弧形으로 마무리하여 의장적인 꾸밈을 하였다. 특히 상, 중, 하 간공의 간격이 각 580mm로 간공 배치에 동일한 간격을 유지하여 관통하였다.

그리고 당간을 고정하기 위한 간은 당간지주의 안쪽면에서 바깥면으로 관통시켜 시공하였는데, 상중하 3곳에 일정한 간격을 두고 배치하였다. 현재 상부 간공은 사각형(12×9cm), 중간 간공은 원형(지름 11cm), 하부 간공은 사각형(14×10cm)으로 간공의 평면 형태에 변화를 주었다. 일반적으로 동일 당간지주에서는 같은 평면의 간공을 마련하는데, 사천왕사지 당간지주처럼 간공의 평면 형태에 변화를 준 사례는 많지 않다.

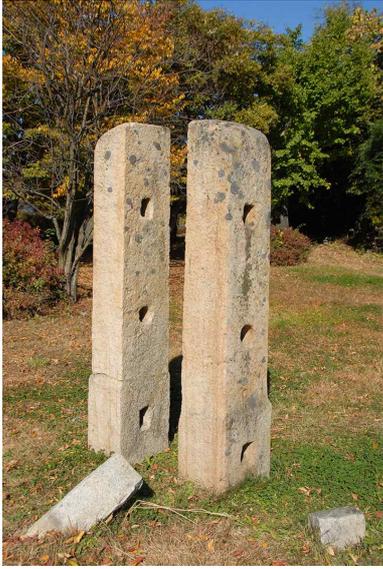
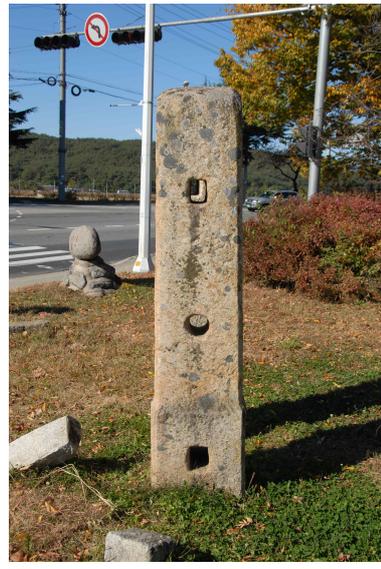
경주 사천왕사지 당간지주

(전경)

(측면)

사천왕사지 당간지주는 평면 사각형의 전형적인 석주 형태로 제작되었으며, 상부로 올라가면서 조금씩 좁아지기는 하지만 큰 변화없이 다듬었다. 그리고 당간지주의 하부를 지면에서 62cm 정도 높이까지 1단 높게 치석하였다. 이러한 것은 당간지주의 전체적인 외관을 안정감 있게 보이고, 견고성을 주기 위한 수법이라 할 수 있다. 또한 당간지주의 바깥면 외곽의 모서리를 좁게나마 4cm 정도로 모죽임하였으며, 지주 상단부는 안쪽면에서 바깥면으로 나가면서 부드럽게 호형을 그리도록 치석하여 다소나마 장식적인 기교를 적용하였다. 당간지주의 조영 기법과 양식은 간략하고 소박하지만, 전체적으로는 당간지주의 표면을 깔끔하게 다듬는 등 정연한 인상을 주고 있다.

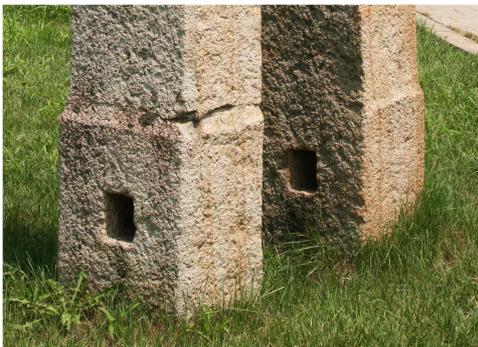
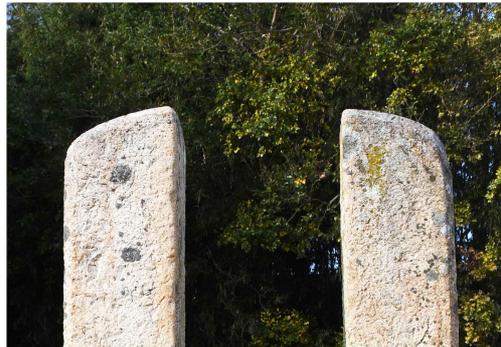
경주 사천왕사지 당간지주

(당간지주 하부)

(당간지주 정상부)
