## 2019년도 문화재위원회

### 제5차 사적분과위원회 회의록

- ▣ 회의일시 : 2019. 5. 8. (수요일), 15:00 ~ 18:10
- ▣ 장 소 : 강원도 고성 델피노 리조트 해송홀
- ▣ 출석위원 : 이재운, 강봉원, 김건수, 서동철, 유재춘,  
이순희, 이승용, 이영식, 진상철(이상 9명)
- ▣ 심의내용 및 의결사항 : 이하 자료와 같음

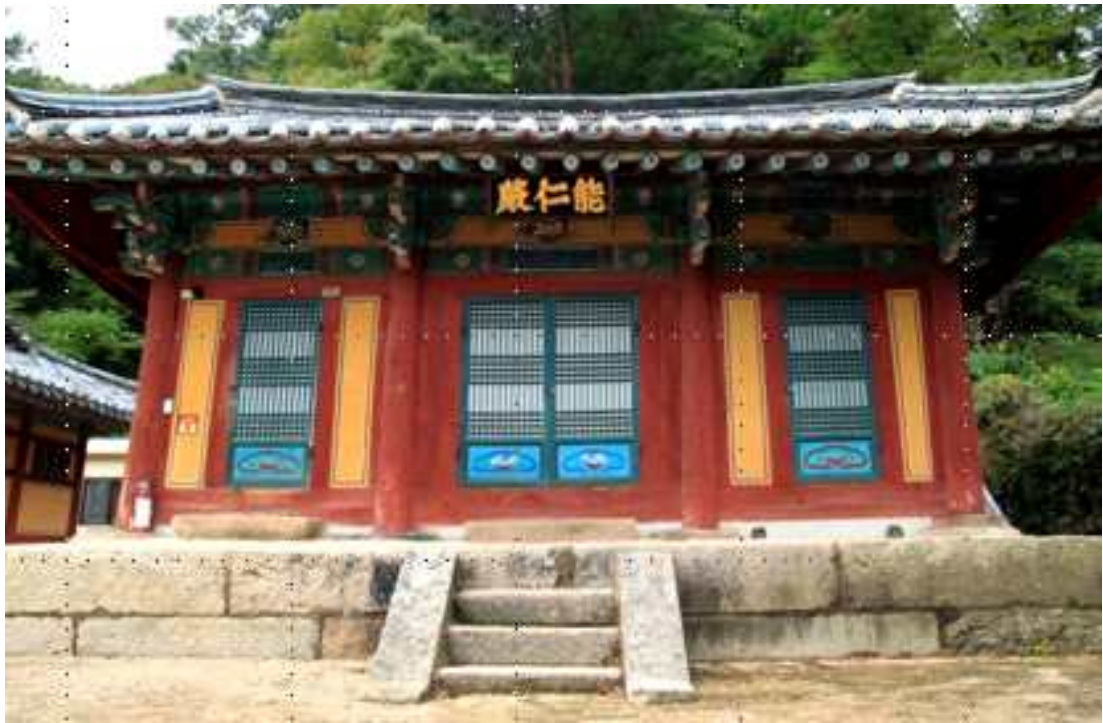
보은 법주사 능인전 현황사진과 이전 예정지

- (1) 신 청 인 : ○ ○ ○
- (2) 대상문화재명 : 보은 법주사(사적 제503호 / 2009.12.21. 지정)
  - 소 재 지 : 충북 보은군 속리산면 사내리 산1-1 일원
- (3) 신청내용<보은 법주사 능인전 이건>
  - 보은 법주사 능인전(충북 유형 제232호) 이건
    - 보은 법주사 능인전을 현 위치에서 보은 법주사 희견보살상(보물 1417호)과 진영각 사이로 이건

- 본 건물은 보은 법주사 내, 세존사리각 발굴을 위해 능인각을 이전하고자 하는 것으로서 법주사에서 검토한 신청안은 불전 영역 내 희견보살상과 진영각 사이의 공간을 계획하고 있음.
- 능인각은 인조 때인 17세기에 초창되었으나 현 건물은 19세기에 중수된 것으로 석가모니와 16나한상을 모시는 불전임. 이는 지방유형문화재로서 지방문화재위원회를 통해 이전은 허가된 상태이며 이전될 능인각의 위치를 사적분과에서 검토하고자 하는 것임.
- 세계유산인 법주사 내 새로운 불당이 자리하는 것이 적절한지, 가치에 훼손은 없는지에 대한 세계유산센터의 검토가 필요하며,
- 본 이전 계획과 관련하여, 발굴조사 후 현재 위치에 재건립하는 방법과 별도의 위치에 건립하는 방법, 특정 시점까지 부재를 보관하는 방법 등을 신중히 고려해 볼 수 있음. 그럼에도 불구하고 불전 영역의 밀도가 높아지고, 축선을 훼손하는 것은 아닌지에 대한 것도 사전에 고려되어야 할 것임.

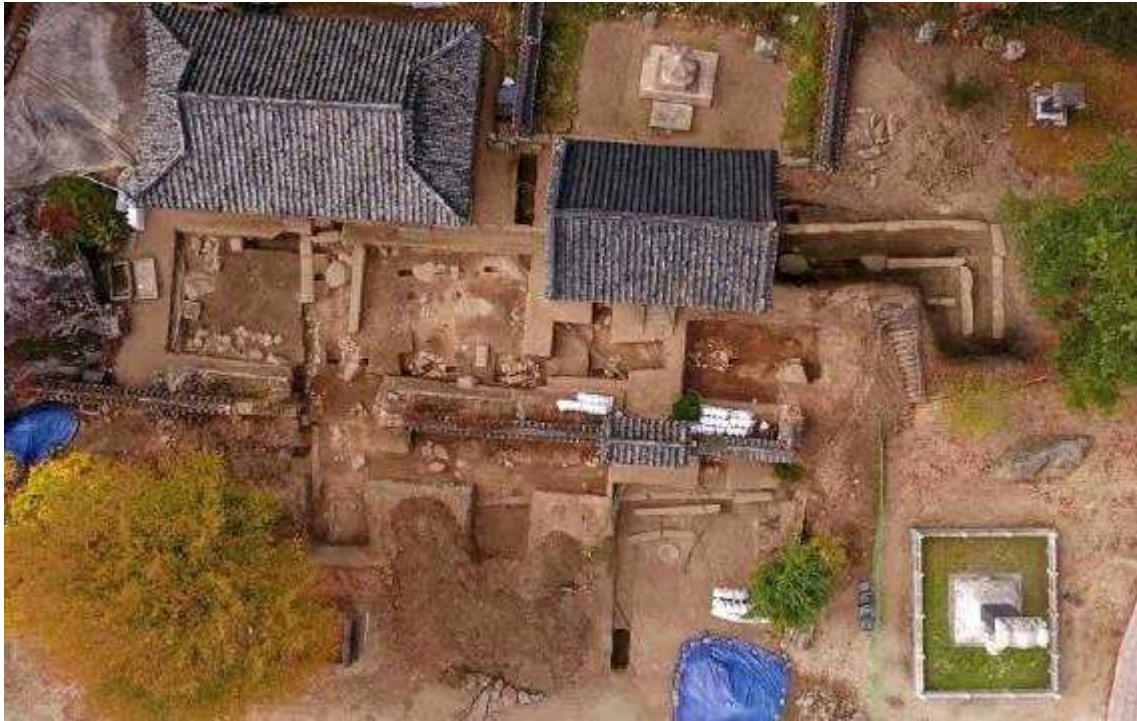
보은 법주사 능인전 인근부지 발굴 현장 사진

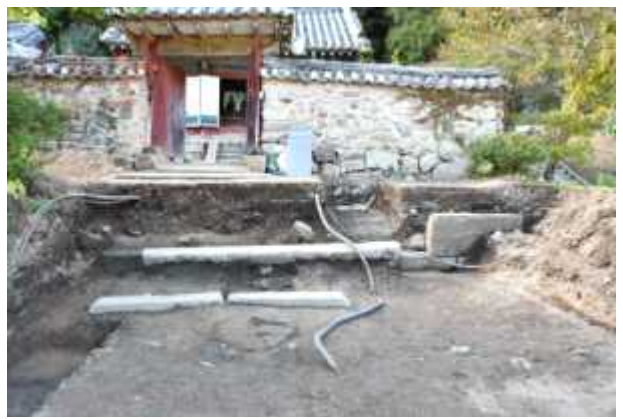
건물지내 초석 및 기단 노출 모습

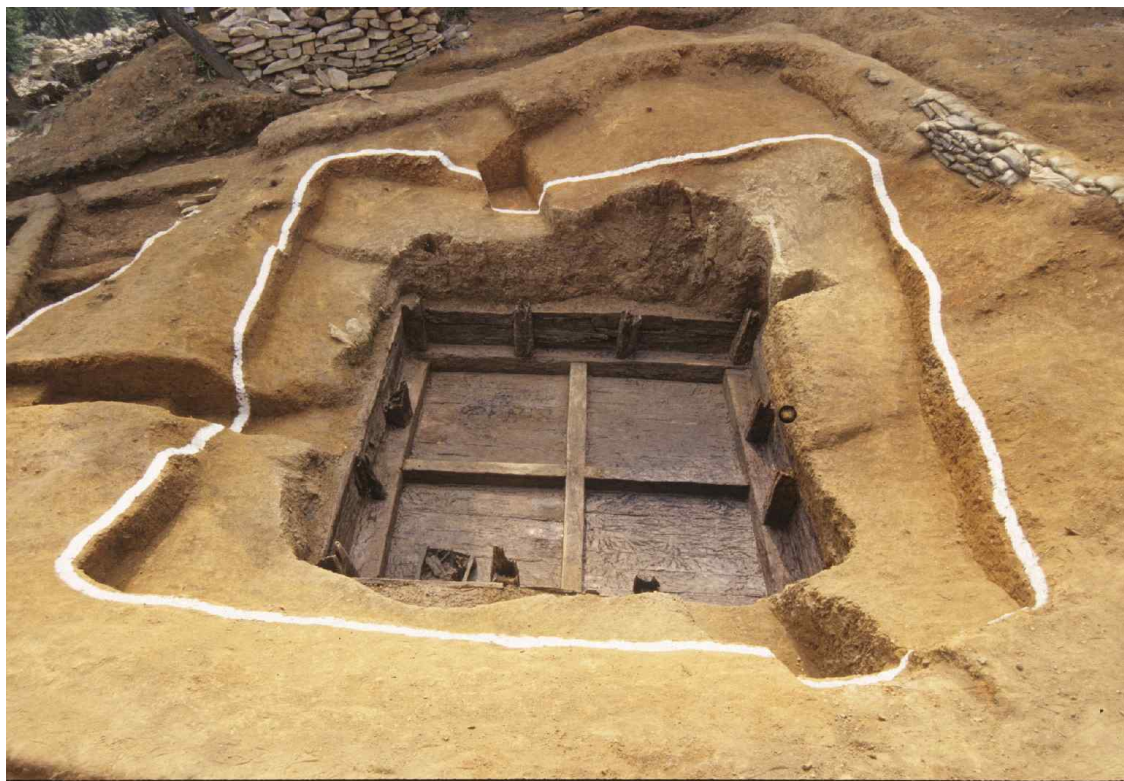
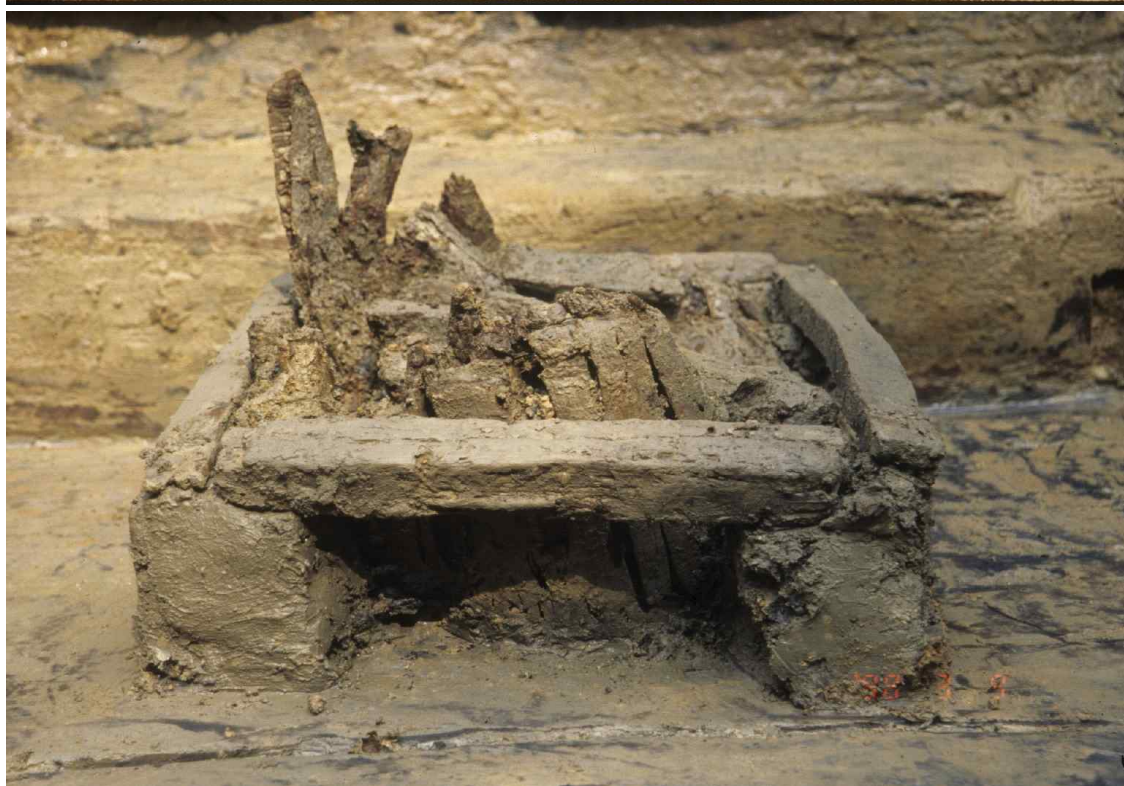
금산백령성 목곽고

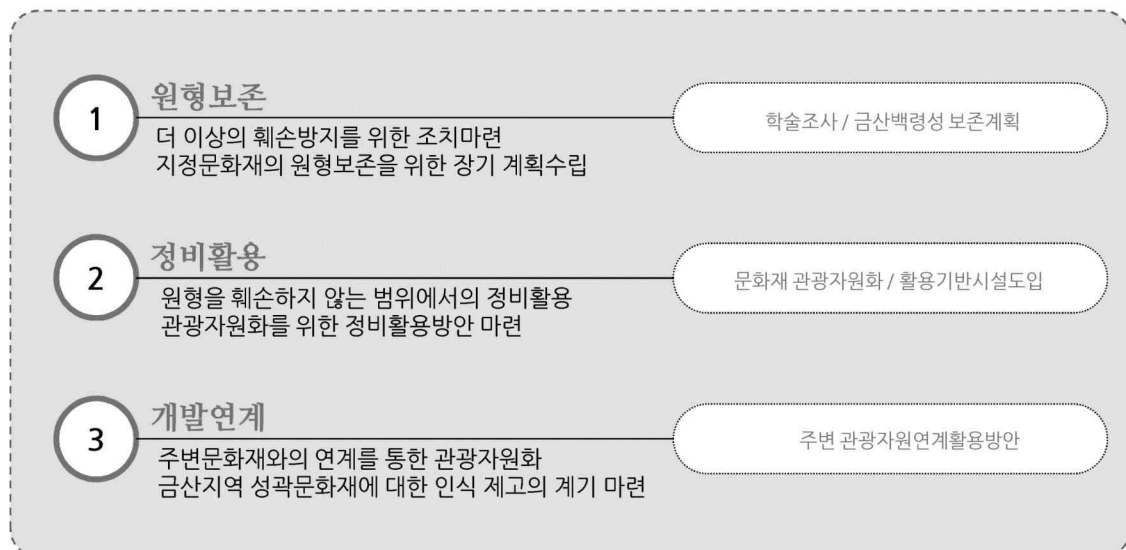
정비활용의 개념은 원형이 훼손되지 않는 범위 내에서 유적을 정비 후, 관광, 교육 등을 위한 자원으로 활용하는 것으로 문화재의 관광자원화를 위한 다양한 방안 검토와 활용기반시설의 도입을 의미한다.

개발연계의 개념은 이러한 보존·정비·활용되는 문화재와 주변의 다양한 관광자원들의 광역적 연계활용방안을 검토하는 것으로, 연계되는 주제에 따라 금산백령성의 성격 강화와 인지도 확보 등으로 이어지며, 다양한 콘텐츠 개발로 확장된다.

문화재 정비개념의 설정 및 적용

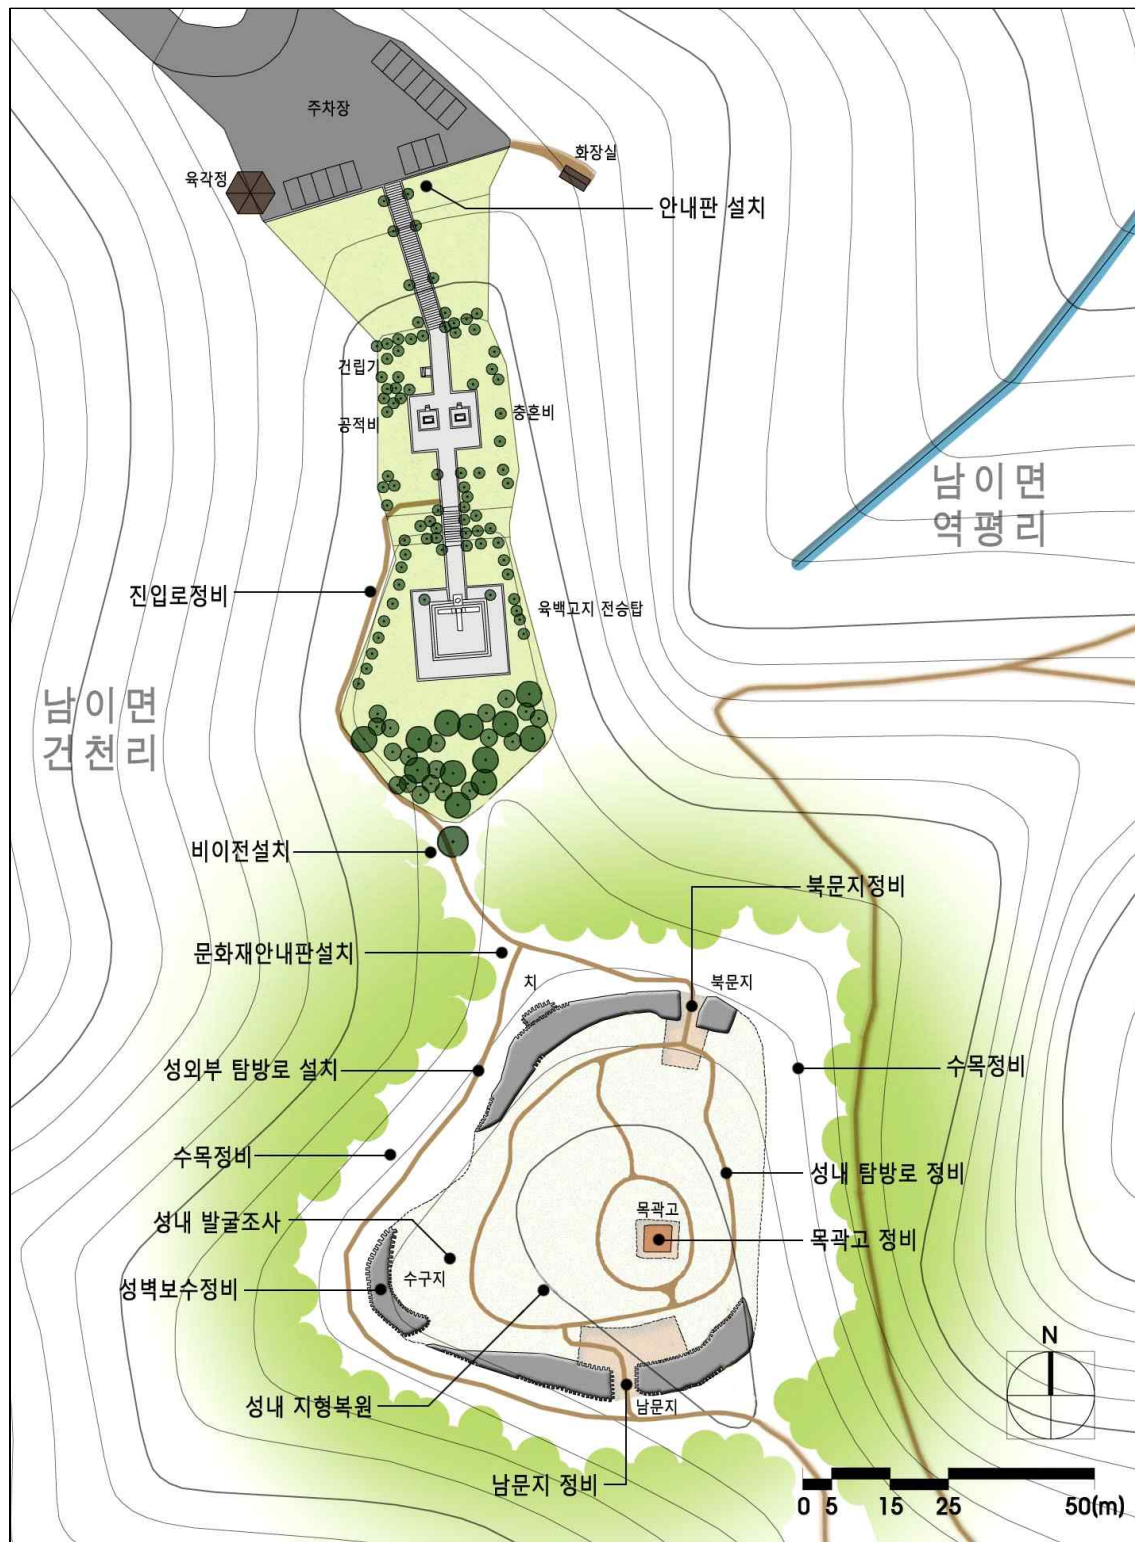
금산백령성 종합정비기본계획 종합배치도

동선계획은 기존의 등산로를 최대한 활용하되, 유적 훼손에 영향을 미치는 구간은 우회로 또는 통과방법을 개선하는 방안으로 검토하였으며, 특히 금산백령성의 진입 공간에 위치한 육백고지전승탑과의 관계를 고려하여 진입동선을 분리하는 방안을 검토하였다.

수목정비는 성벽 훼손가능성은 물론 주변경관과 지형을 고려하여 육송을 제외한 모든 잡목을 제거토록 하되 주기적인 관리를 수반해야 한다.

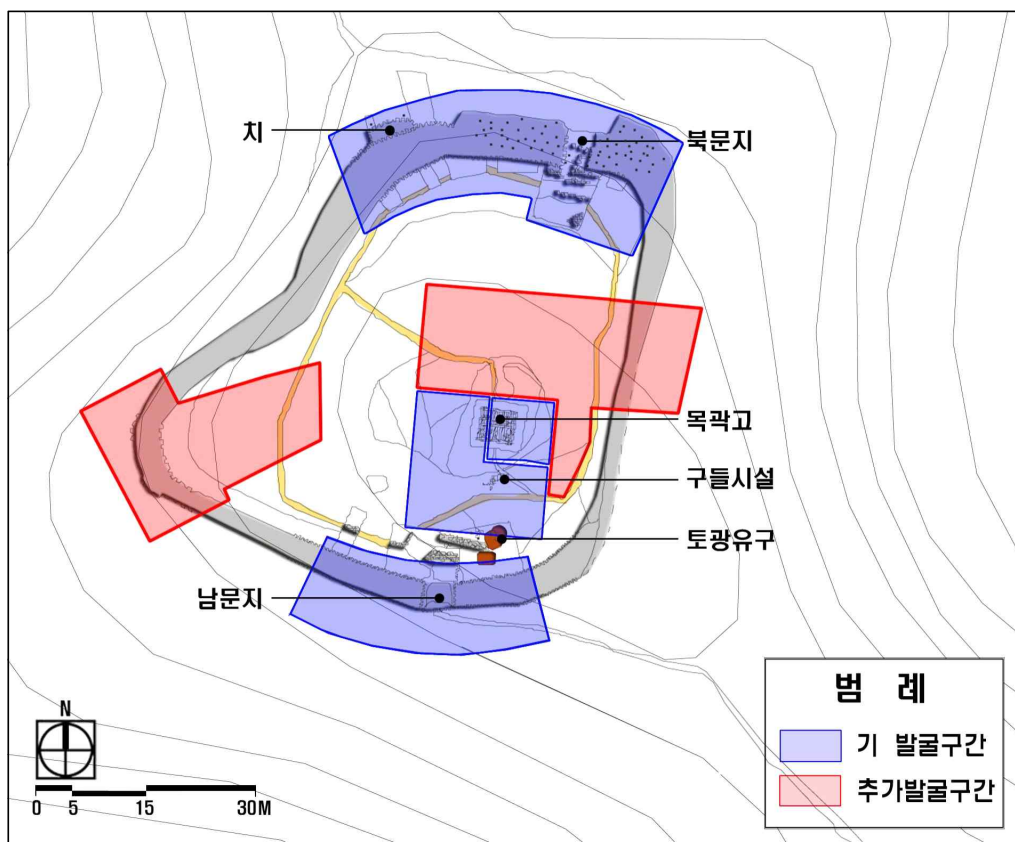
기 발굴구간 및 추가 발굴조사 구간

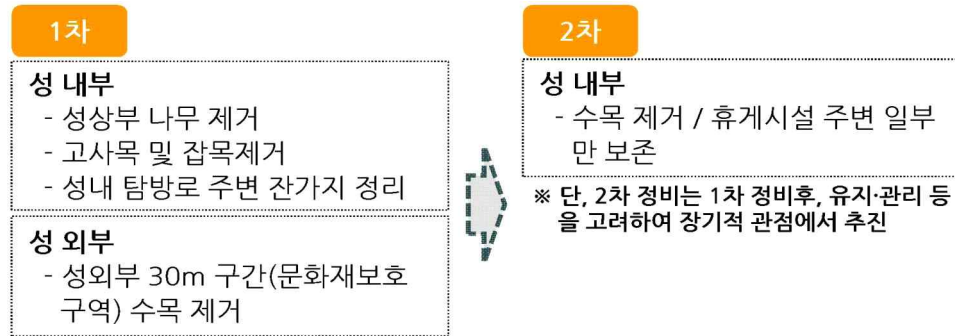
단계별 수목정비 세부내용

수목정비 사업은 단계를 구분하여 실시하되, 1차 사업은 성내부의 수목 정비와 성외부 일부구간의 수목 제거로 추진하며, 2차 사업은 1차 사업의 결과를 고려하여 성내부 일부구간을 제외한 전 구간의 수목을 제거하는 방안이다.

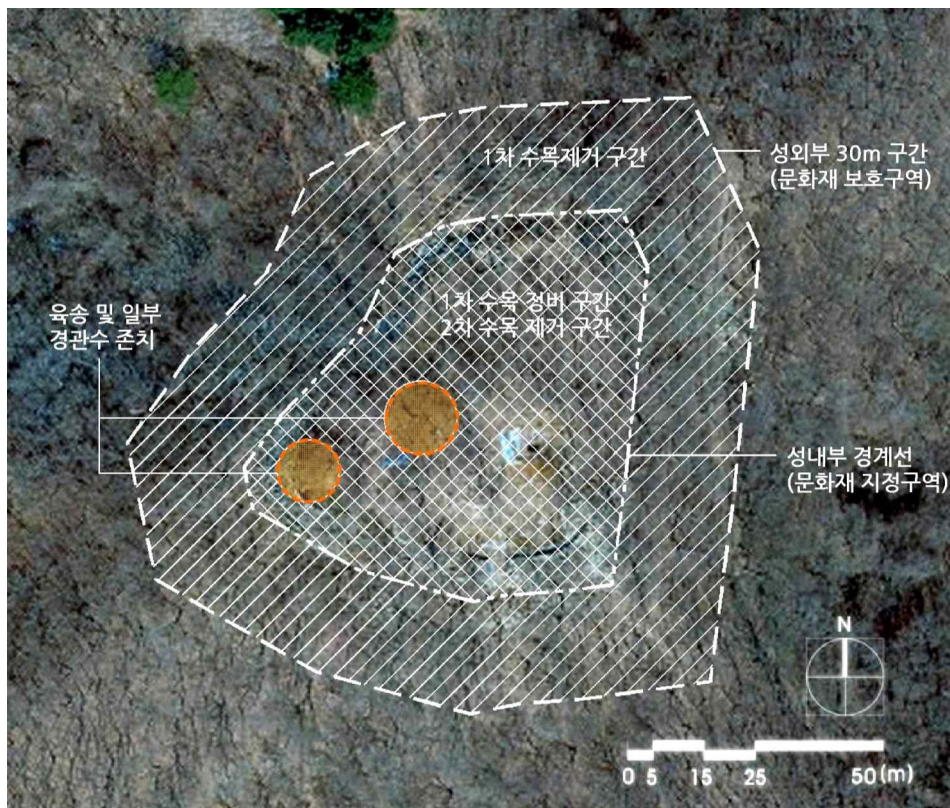
수목정비 구간

금산백령성의 수목정비는 성상부와 성내부, 성외부를 구분하여 실시하도록 하며, 성벽의 훼손 방지, 접근 환경 개선 및 성의 인지성 향상을 도모하는 방향으로 추진하도록 한다.

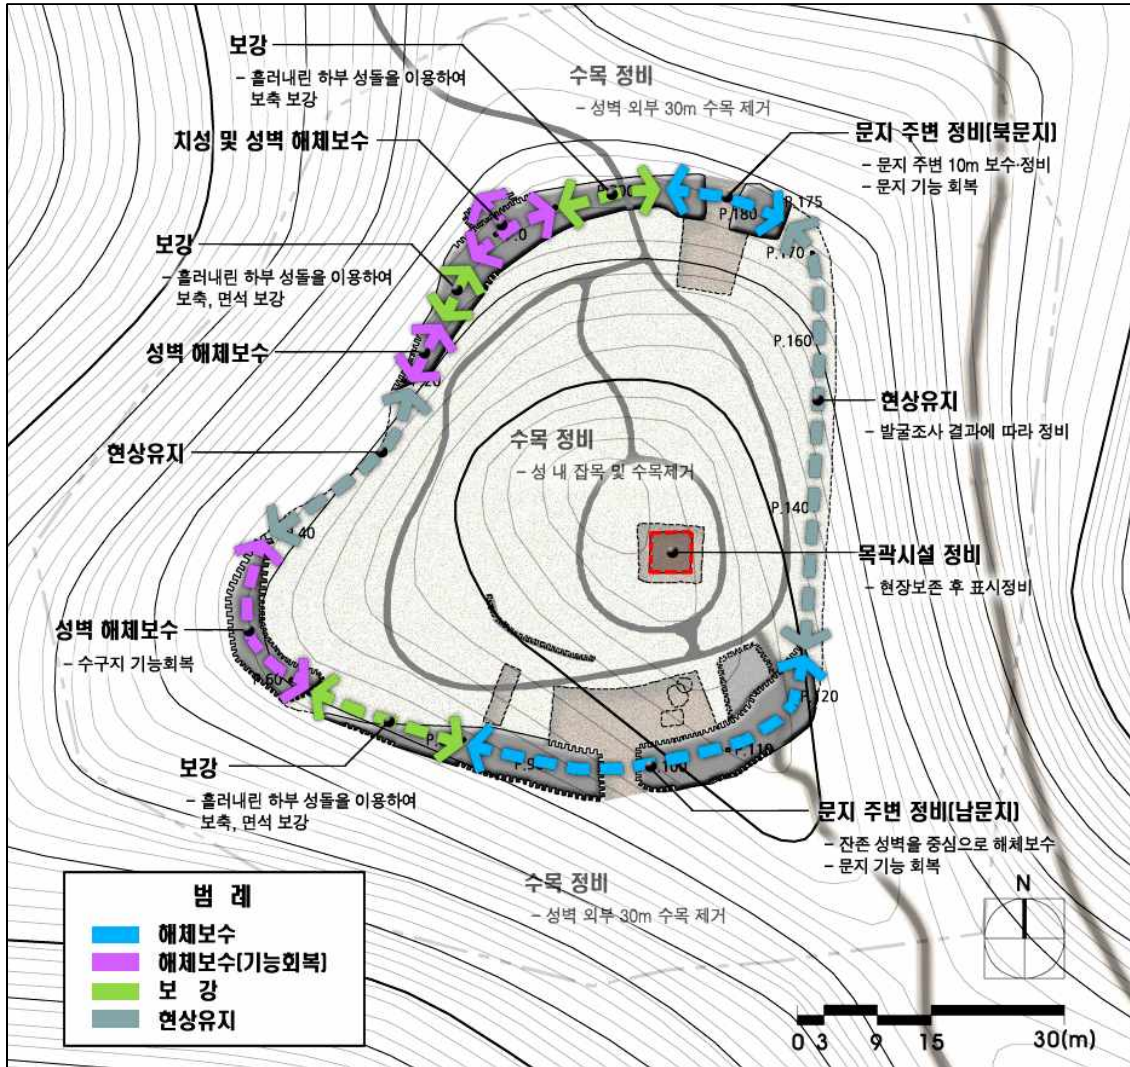
성벽정비계획

구간별 세부계획은 성벽의 잔존 현황 및 구조 등을 고려하여 보수, 보강, 현상유지로 구분하여 세부 정비방향을 설정하도록 한다.

금산백령성의 성벽과 치, 문지에 대한 현장조사 결과 등을 토대로 산성의 복원보다는 보수와 보존으로 기본방향을 설정하여 추진하도록 한다.

동벽 구간과 서벽 일부는 성벽이 훼손되어 성벽의 통과선만 확인 가능한 구간으로 별도의 정비계획을 수립하기는 보다는 현상 유지 방안을 마련한다.

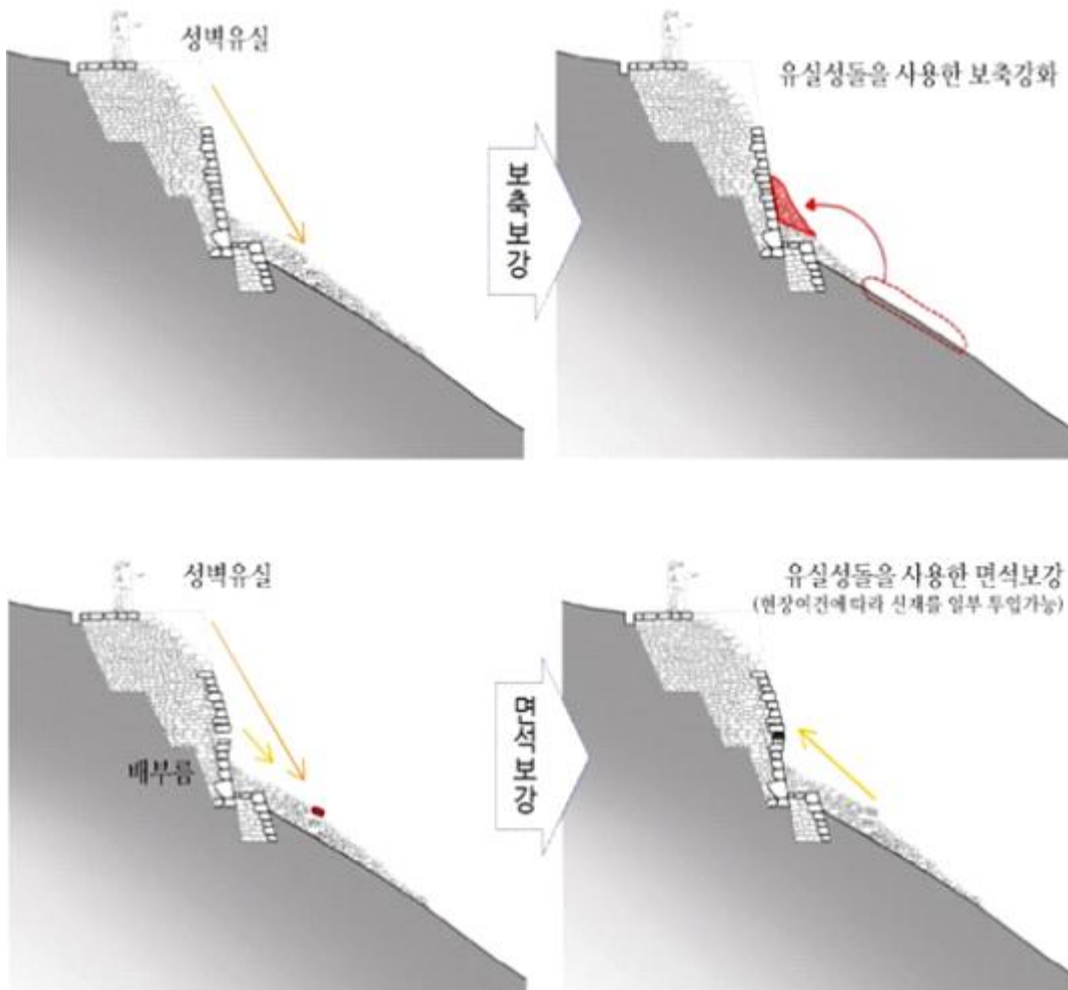
성벽 보강 정비 개념

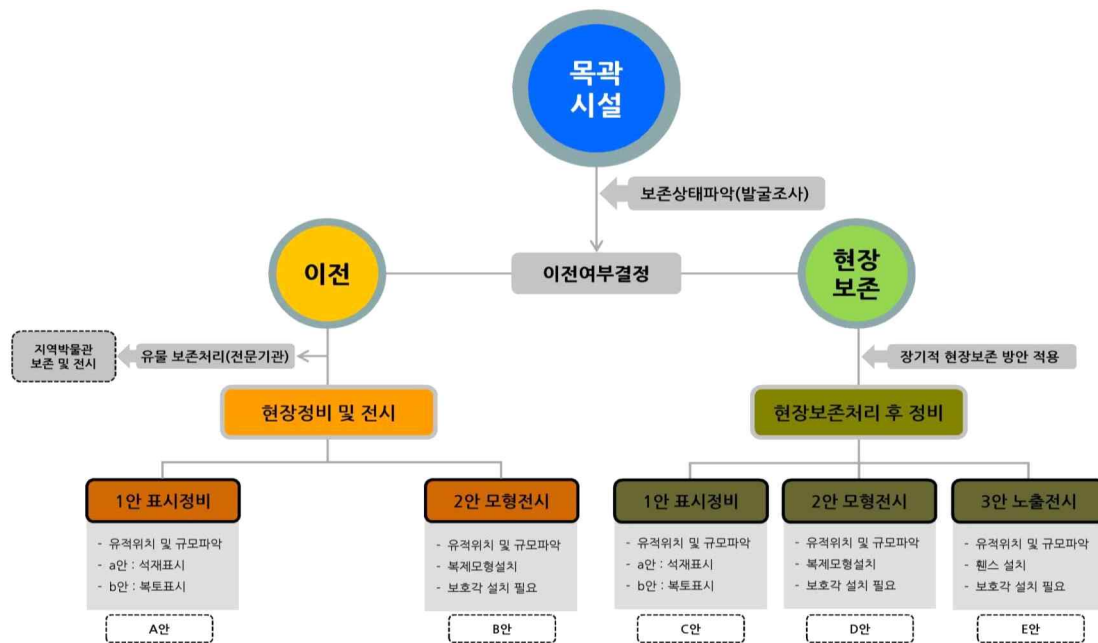
정비방안은 목곽시설을 이전하여 전문기관에 위탁하여 보존처리하는 방안과 장기적인 관점에서의 현장보존하는 방안으로 구분할 수 있으며, 유구를 인식하고 활용할 수 있도록 표시정비, 모형전시, 노출전시 등 세부방안을 검토한다.

## 목곽시설 정비 방안

대전 월평동산성 및 부여 관북리유적의 사례조사에서 살펴본 내용을 토대로 볼 때, 목곽시설의 이전 및 보존을 위한 시간비용과 보존처리비용확보의 어려움과 이전시설확보의 어려움 등을 고려할 때 현장에 유지하는 것이 현실적인 대안으로 판단된다.

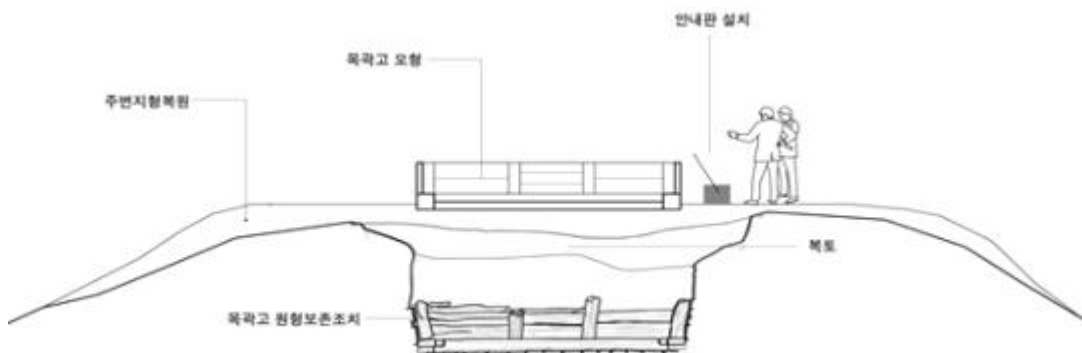
따라서, 앞서 검토한 대안 중에서 D안은 목곽고 유구를 현장에 보존한 상태에서 유구상부에 목곽고와 동일한 형태와 규모의 모형을 방부목으로 제작하여 설치하는 것이 가장 적합할 것으로 판단된다.

목곽고 정비 개념도

또한 목곽고의 중요성과 희소성을 감안하여 설명안내판을 별도로 설치하여 탐방객들에게 목곽고에 대한 상세한 정보를 제공하는 방안이 함께 적용되어야 할 것으로 판단된다.

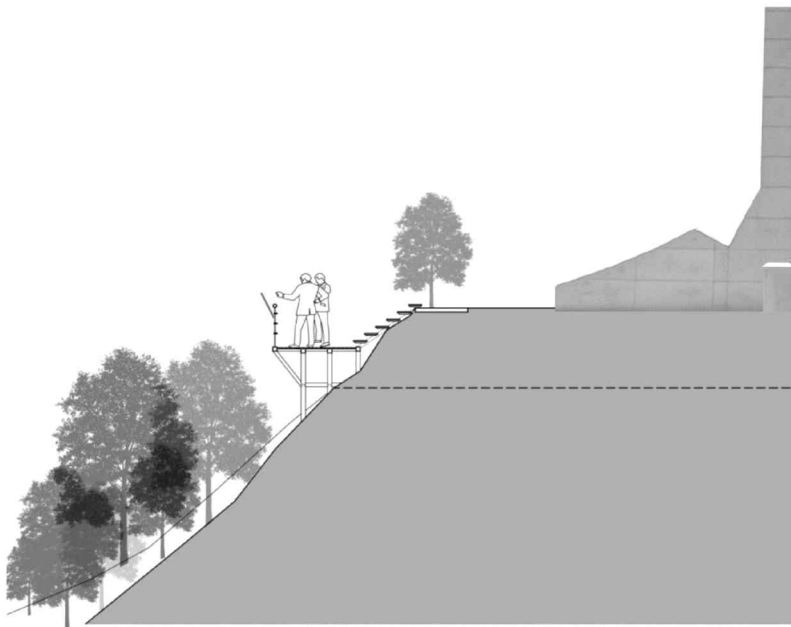
진입로 데크 설치 개념도
